CONNESSIONI ECOLOGICHE NEL PARCO DEL TICINO: LO STATO DELL'ARTE

Pubblicazione prodotta nell'ambito del progetto "*Consolidamento corridoio ecologico di raccordo tra la zona del parco Visconteo e la valle dei fiumi Ticino e Po a Pavia*", realizzato con il contributo di Fondazione Cariplo.

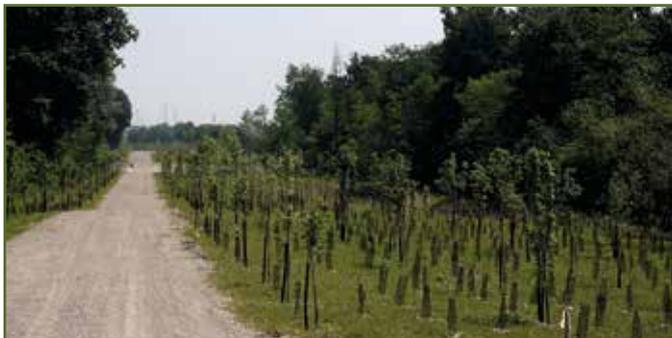
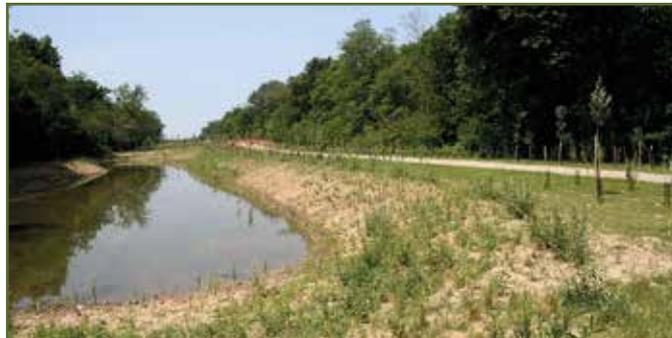
Figura 1.1 – *Interventi di ricostituzione di aree umide ed ecosistemi forestali, realizzati sul vecchio sedime (www.ticinobiosource.it).*

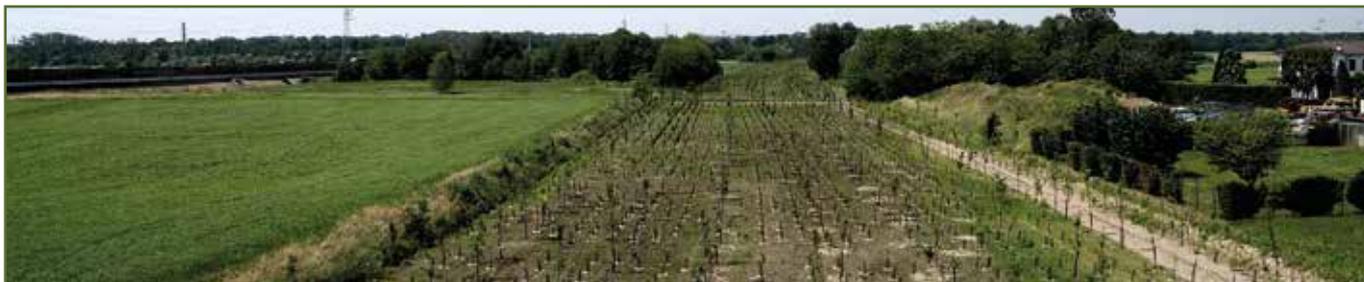
Figura 1.2 – *Progetto di compensazione a seguito della realizzazione del nuovo tratto di autostrada e della demolizione del sedime esistente.*

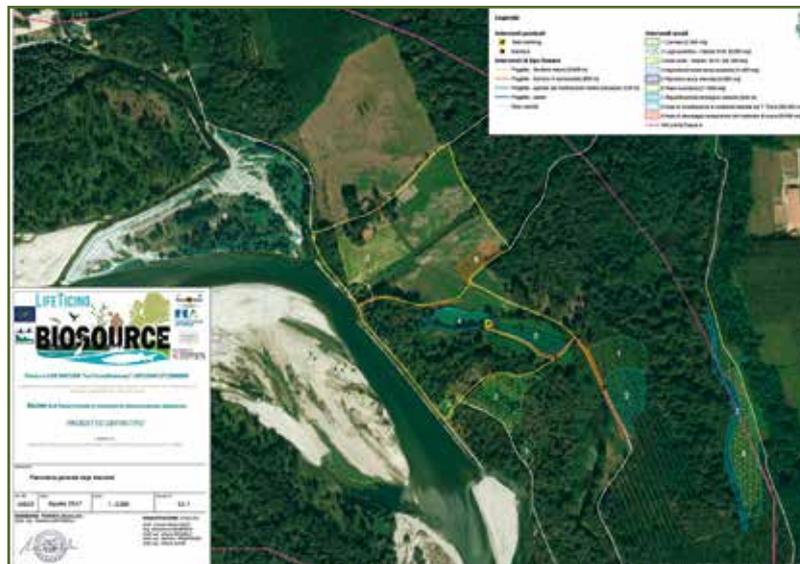
Figura 3.1 - Planimetria delle aree di intervento in località Geraci (Progetto Life Ticino Biosource).

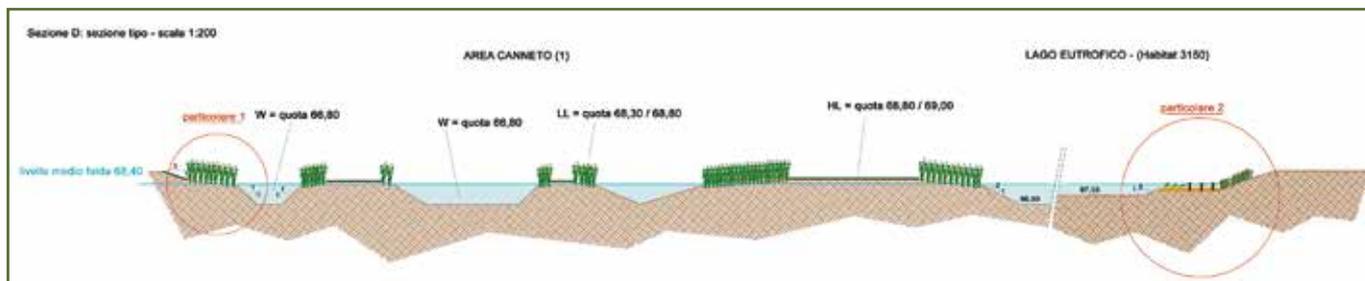
Figura 3.2 – Particolare della sezione di scavo e della piantumazione (Progetto Life Ticino Biosource).

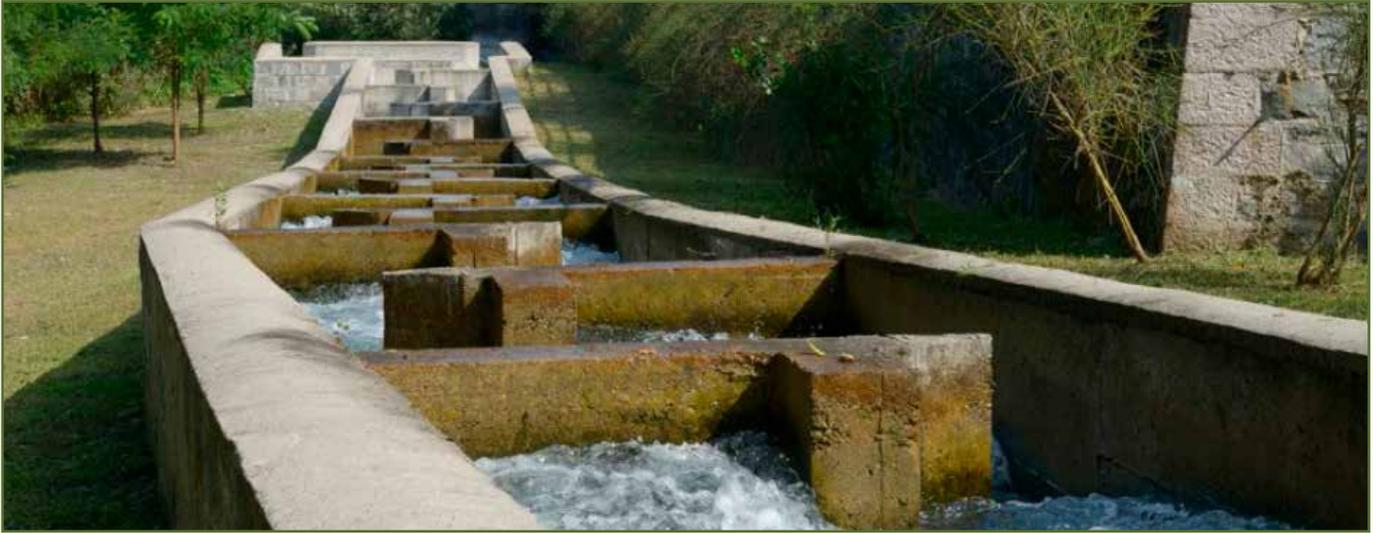
Figura 5.1 - *Scala di risalita per pesci realizzata in corrispondenza della diga di Panperduto (Somma Lombardo).*

I passaggi sono stati inoltre dotati di un sistema di monitoraggio in continuo mediante l'uso del computer e della videocamera. Con questo sistema sono registrati i filmati relativi al passaggio di tutti gli animali in movimento (sia a risalire che a discendere) permettendo in questo modo di verificare e quantificare i risultati derivanti dalla messa in funzione della struttura, ma anche a scopi didattico-divulgativi.

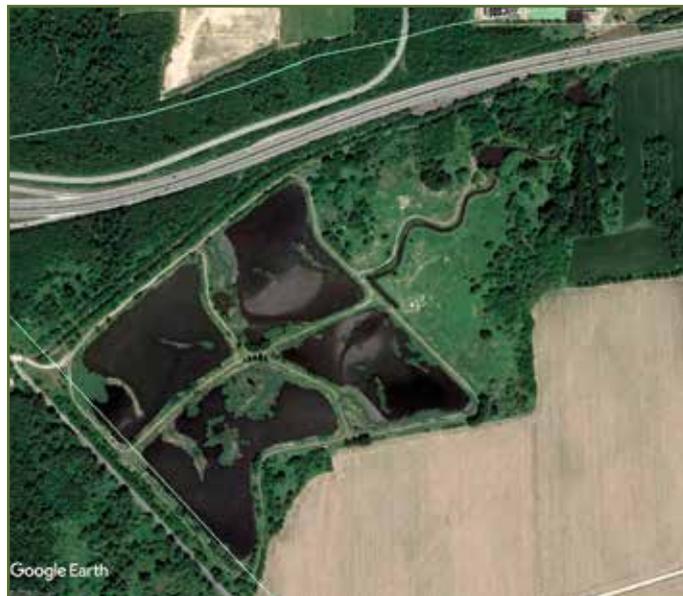
Figura 6.1 - Vasche di fitodepurazione a Sant'Antonino.

Il Torrente Arno scorre in una zona fortemente industrializzata compresa tra il fiume Ticino e il fiume Olona, a sud di Varese. Scendendo in direzione nord-sud lungo la Valdarno, nel torrente si immettono diversi rivi secondari con una portata propria solo in tempo di pioggia; in generale le acque che vi scorrono provengono quindi da scarichi fognari civili ed industriali. Per differenti cause, il torrente Arno è diventato un affluente del Ticino tramite il canale Marinone, che riceve le sue acque ogni volta che il bacino di spagliamento tracima. Visto l'elevato livello di inquinamento delle acque, il Parco del Ticino, con la collaborazione di altri soggetti, ha avviato un progetto di riqualificazione ambientale, paesaggistica e di ottimizzazione dell'impianto di fitodepurazione del depuratore Sant'Antonino (Figura 6.1).

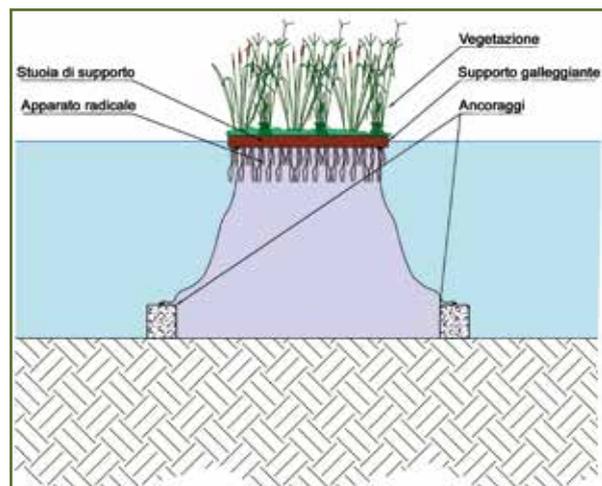
Figura 6.2a - Schema indicativo di isola galleggiante e delle caratteristiche principali. Le isole sono composte da moduli uniti tra loro, questa caratteristica consente di dare una forma a piacere all'isola e di conseguenza al complesso di isole.

Nell'area sono presenti anche le vasche di spagliamento del Torrente Arno, costituite da tre bacini, realizzati con lo scopo di invaso e sedimentazione delle acque del corso d'acqua e un terzo con funzione principale di invaso e dispersione in falda. Negli ultimi anni queste vasche, seppur realizzate per altri scopi e con un approccio ingegneristico classico, hanno mostrato una grande attrattività nei confronti dell'avifauna. Nell'ambito del Life Ticino Biosource sarà realizzato un intervento che permetterà di migliorare la funzionalità ecologica di questi bacini con la creazione di isole galleggianti colonizzate da vegetazione palustre, habitat per la nidificazione, la sosta e il foraggiamento per l'avifauna acquatica (Figura 6.2).

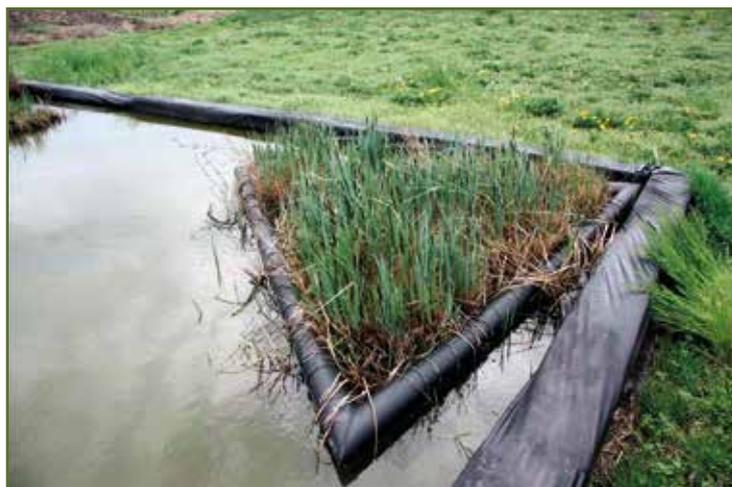
Figura 6.2b - Isola galleggiante a forma di triangolo equilatero su cui viene collocata della ghiaia per la nidificazione di esigenti specie ornitologiche.

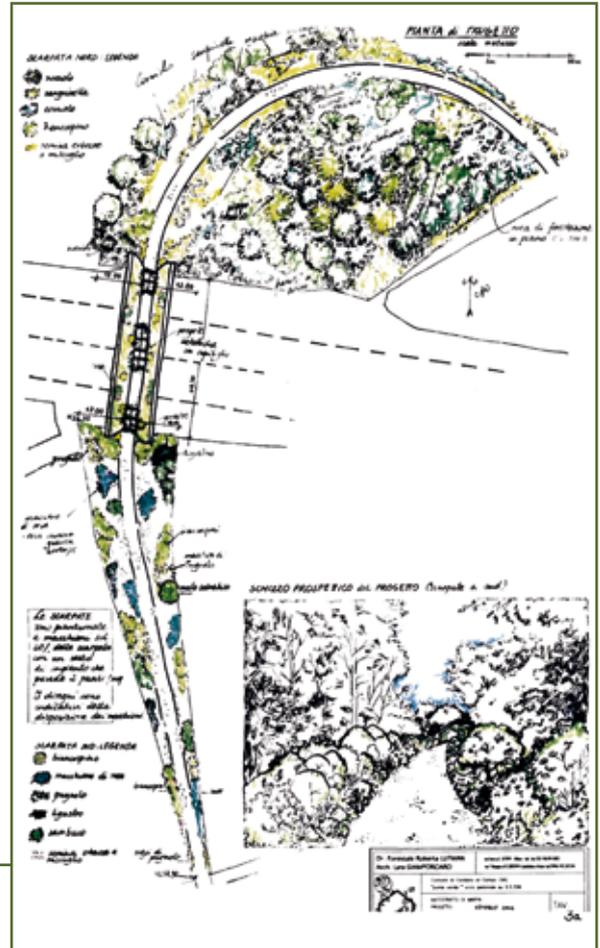
Figura 7.1 - Corridoio ecologico Ponte del Gabibbo: rimboschimento delle scarpate (a), recupero parte aerea del ponte (b e c).

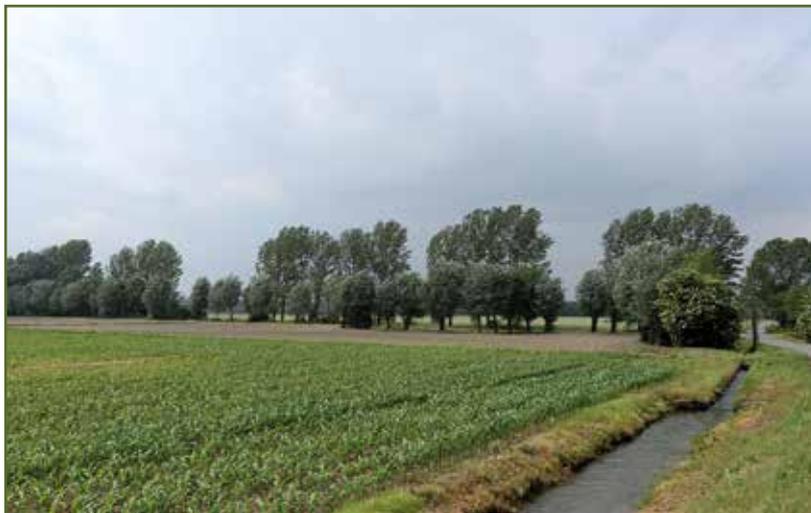
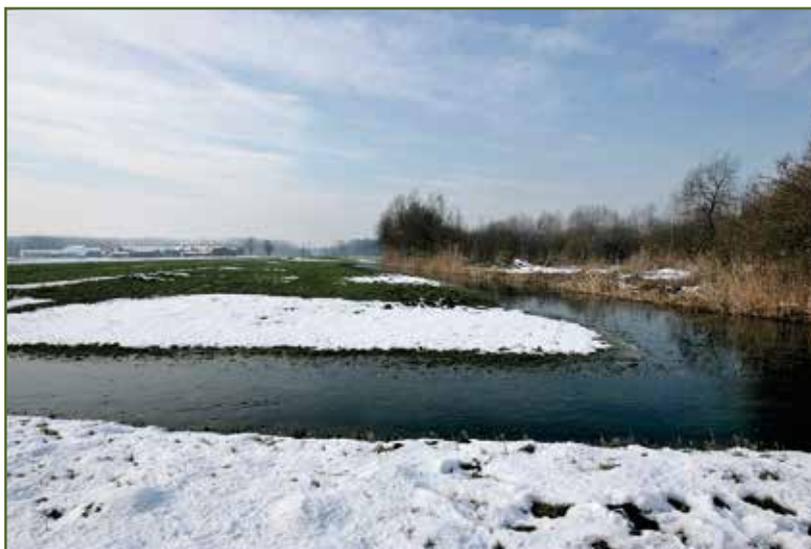
Figura 8.1 - Esempi di filari e marcite.

- mantenimento e recupero delle marcite, ovvero un tipo di prateria stabile irrigua, di grande importanza per molte specie ornitiche, alcune delle quali di interesse conservazionistico a livello europeo, per diverse specie di lepidotteri e per la flora spontanea. Durante la stagione invernale la marcita fornisce inoltre foraggio di elevata qualità per il bestiame e conferisce proprietà nutrizionali particolarmente interessanti al latte delle bovine;

- Impianto di frutteti e filari campestri in 7 aziende agricole localizzate nel varesotto, nell'ambito del Progetto Interreg "Azioni Coordinate e congiunte lungo il fiume Ticino per il controllo lungo termine della biodiversità" (2007), iniziativa poi ripetuta con finanziamenti regionali in altre 45 aziende agricole del pavese e del milanese. La riscoperta di queste colture, maggiormente resistenti, oltre a fornire nuove disponibilità alimentari per l'avifauna, costituisce un recupero delle tradizioni locali.

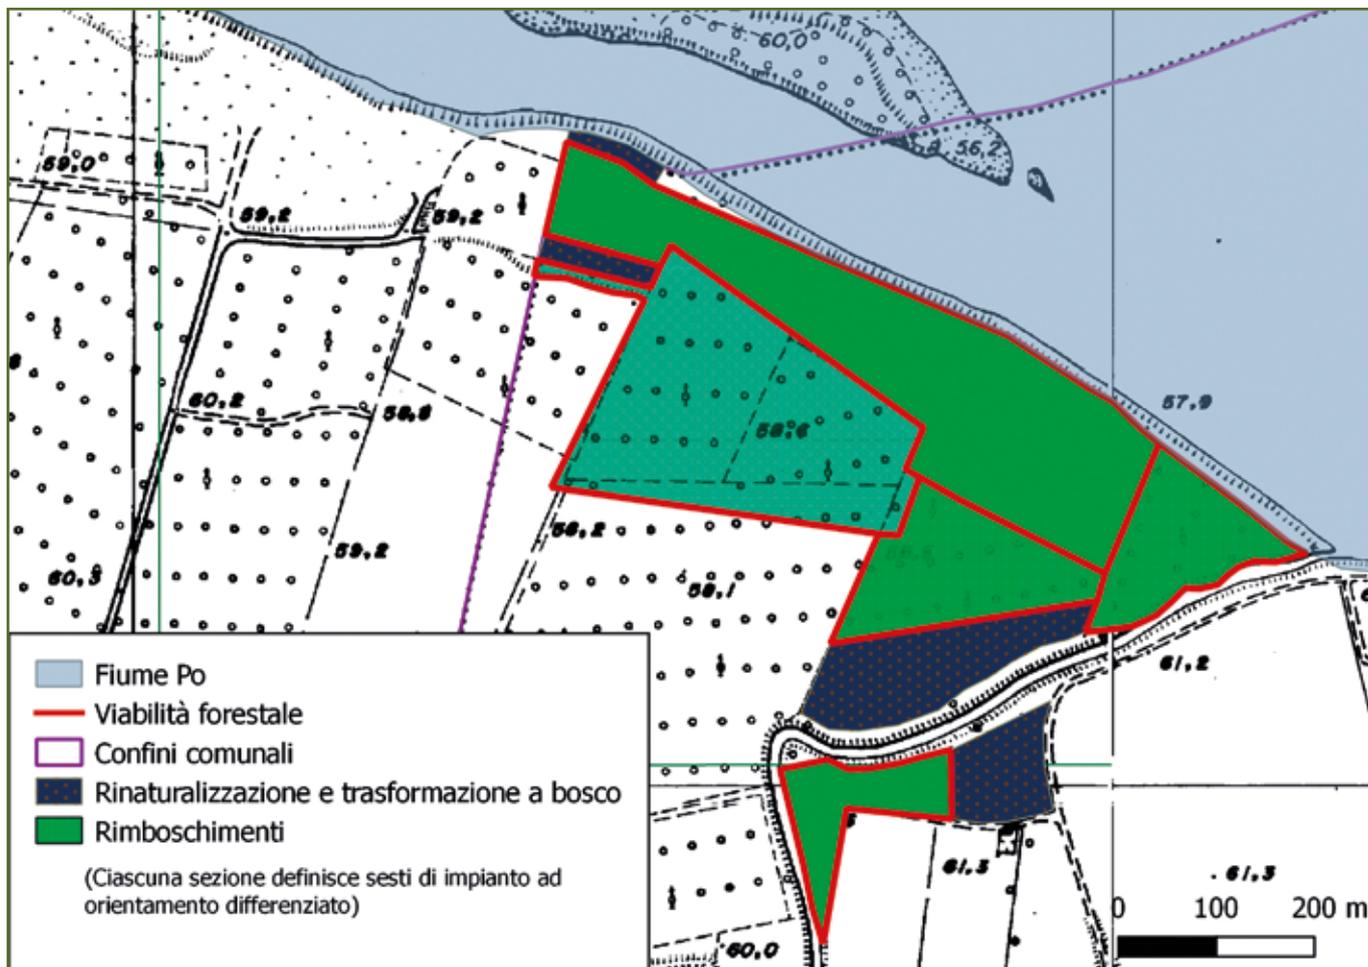
Figura 9.3 - Inquadramento cartografico degli interventi.

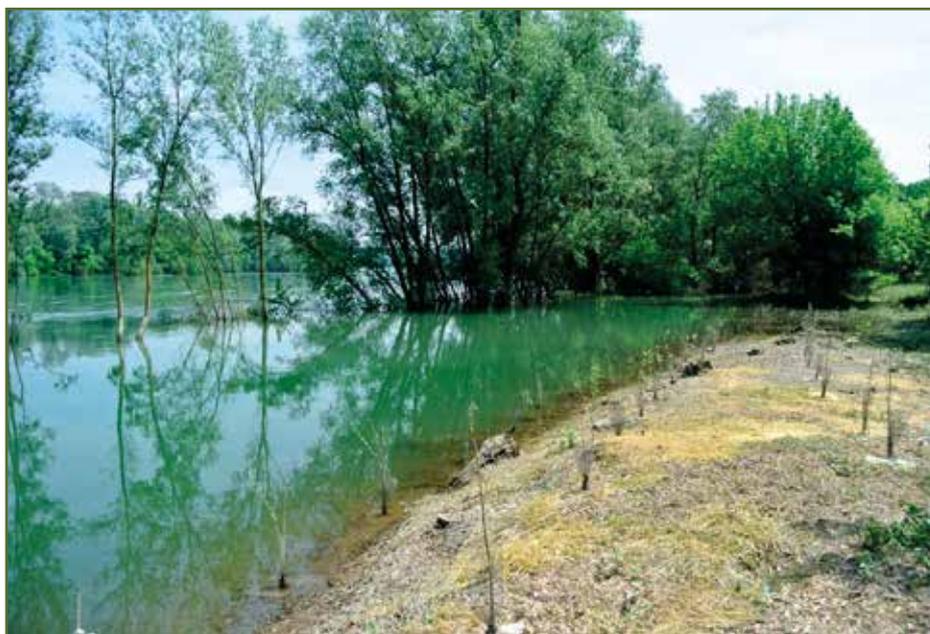
Figura 10.3 - Interventi di riqualificazione dell'area umida di Carbonara Ticino.

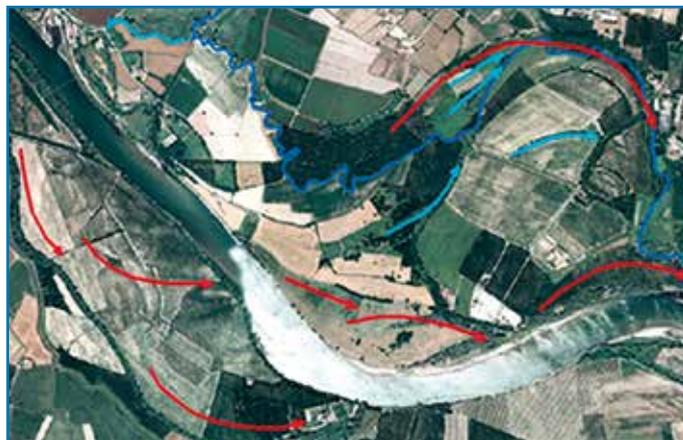
Figura 3 - La Vernavola nella golena del fiume Ticino. Rosso: traccia di alveo abbandonato; azzurro: lanca, zona umida; blu: Vernavola.

Nel suo percorso attraverso la golena del Ticino (Figura 3), la Vernavola assume inizialmente un andamento molto sinuoso, presentando una limitata capacità erosiva e innescando talora anche processi di deposito. Successivamente imbocca un antico alveo di Ticino, descrivendo una traiettoria semicircolare lungo i margini nord della cosiddetta Isola Caroliana, prima dell'ultimo tratto verso la foce. Nel corso dei secoli l'azione di modellamento delle acque superficiali ha creato dossi e terrazzi, come ancora oggi confermano alcuni toponimi locali: Montemaino, Montebolone, Vallone, Dosso Verde.

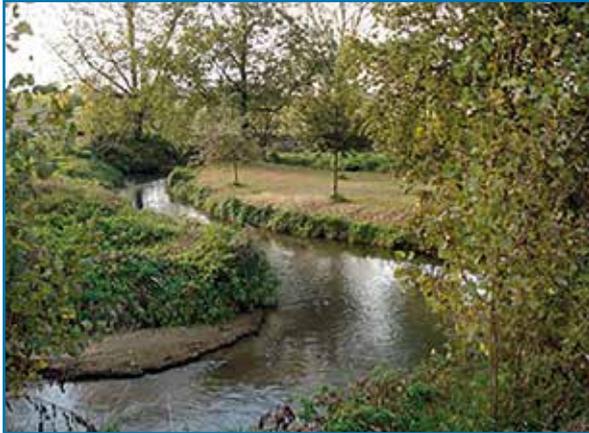
Figura 4 - La Vernavola in un tratto a meandri del suo Parco.

stesso ha lunghi tratti rettilinei, legati all'originale destinazione irrigua della roggia. Tuttavia la porzione centrale del percorso nel parco è caratterizzata da un lungo tratto a meandri (Figura 4), alcuni anche molto accentuati, con tagli di meandro già avvenuti o in atto. Inoltre rimangono vasti spazi a vegetazione spontanea: ontaneti e, soprattutto, un'estesa zona umida a salici che si estende dal fontanile nei pressi di via Acerbi allo stagno all'ingresso sud del parco (Figura 5), dove si raccorda al terrazzo con un bosco igrofilo e un sottobosco dominato da equiseti, con una falda spesso affiorante. In quest'area si sono concentrati alcuni interventi del progetto. L'escavazione della cava in occasione della costruzione della tangenziale nord di Pavia, una decina di anni fa, ha portato alla formazione di un lago (Figura 6), anch'esso oggetto di intervento, attorno al quale si è sviluppata anche una nuova sentieristica, e all'impianto di aree boschive di tipologia planiziale mesofila, ormai ben consolidate, come opere di compensazione.

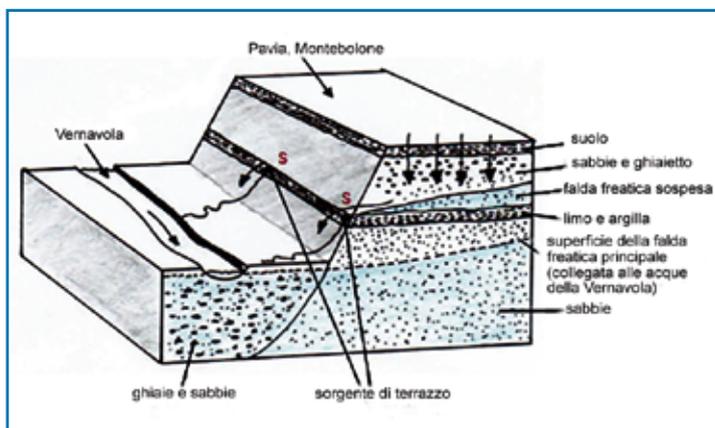
Figura 8 - Schema della formazione delle sorgenti da falda sospesa lungo la Vernavola.

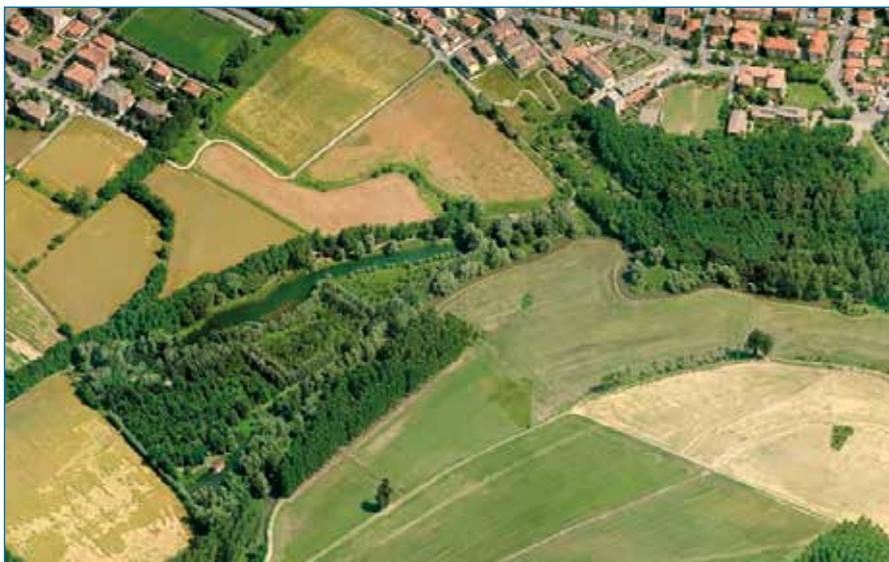
Figura 11 - Lanche “gemelle”, antichi percorsi del fiume Ticino, lungo la Vernavola e zona delle sorgenti.

Questa è anche la zona delle due lanche “gemelle” in sponda sinistra della Vernavola (Figura 11), tracce ancora attive dei vecchi percorsi del meandro di Ticino, progressivamente “scivolato” verso sud, che sversano le acque di falda nella Vernavola stessa.

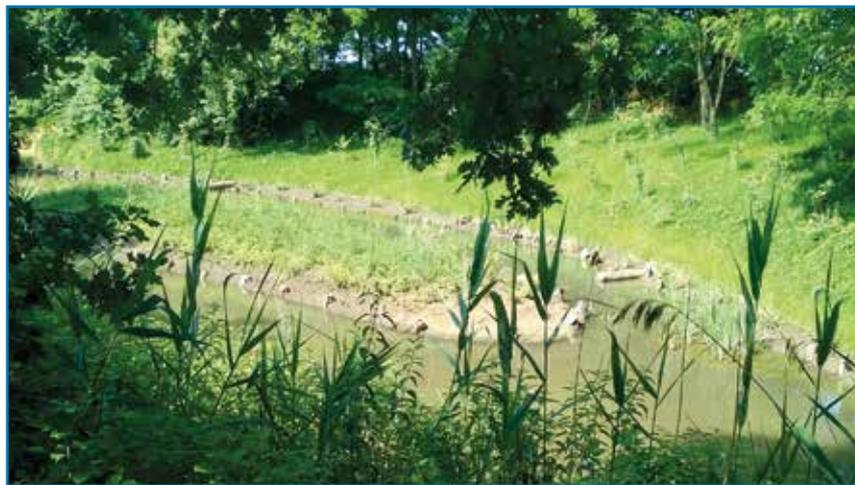
Figura 13 - Isolotto piantumato con idrofite radicate e sponde in fase di vegetazione.

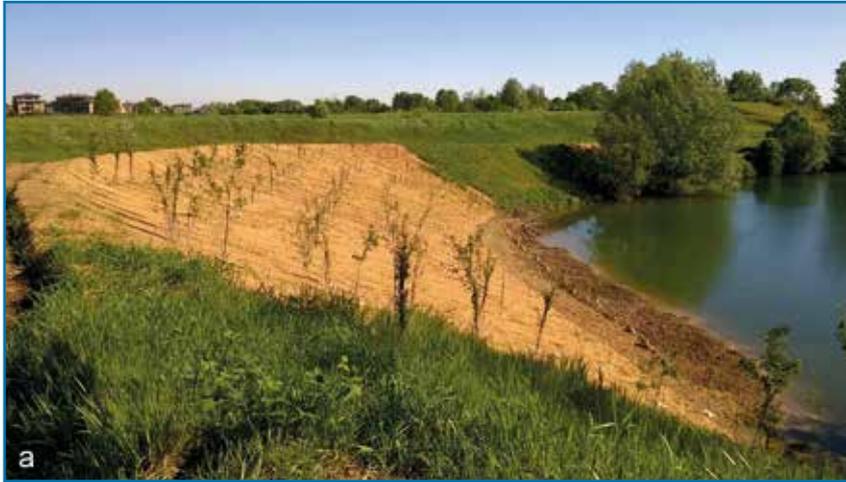
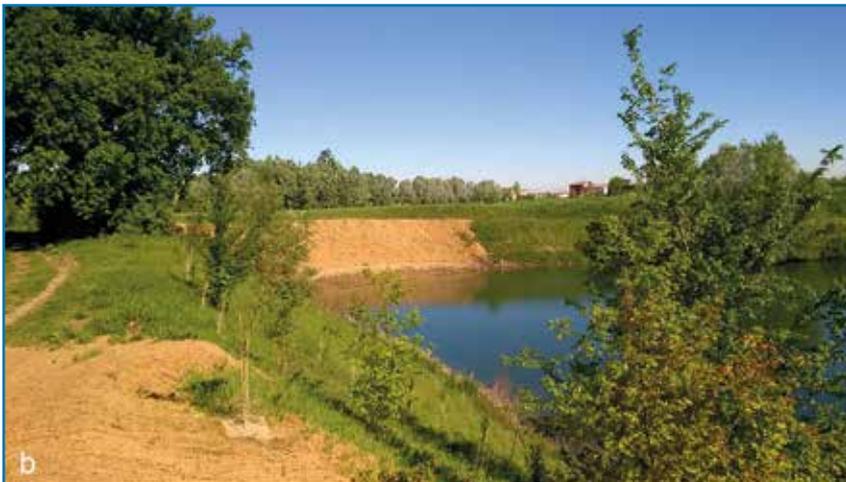
Figura 14 (a e b) - *Panoramica degli interventi di consolidamento e rinaturalizzazione delle sponde.*

rie, in cui i fenomeni erosivi interferivano anche con la fruizione dell'area, con la realizzazione di alcune opere combinate di ingegneria naturalistica, quali palizzate e fascinate, biostuoie in cocco, impiegando materiale vivo (astoni e/o talee di salice) tali da non appesantire troppo sulla scarpata, nel contempo contribuendo alla rinaturalizzazione con specie tipiche delle fasce spondali lacustri. La sponda sud del bacino, in continuità con l'intervento della sponda ovest, è stata naturalizza-

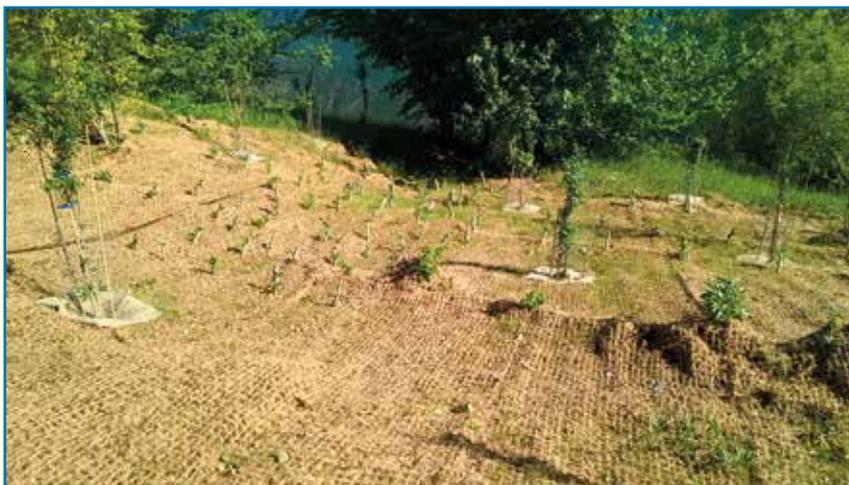
Figura 15 - Particolare di scarpata consolidata con ricaccio vegetativo delle talee di salice.

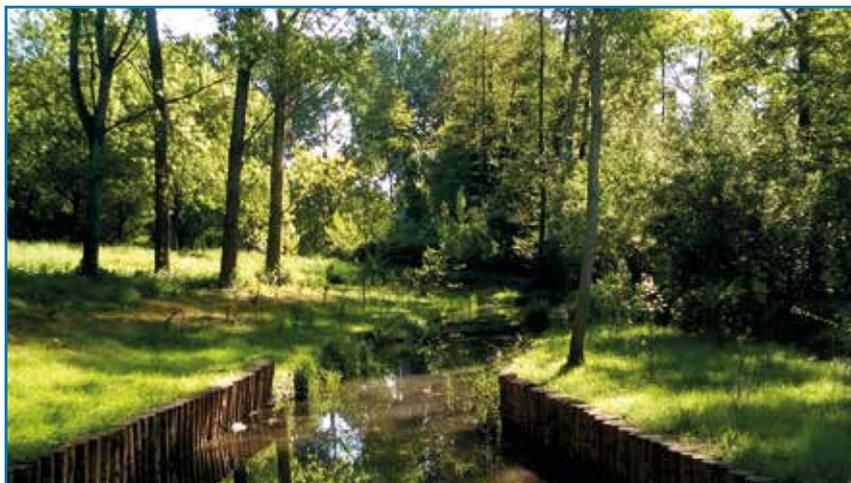
Figura 16 - Consolidamento della testa del fontanile.

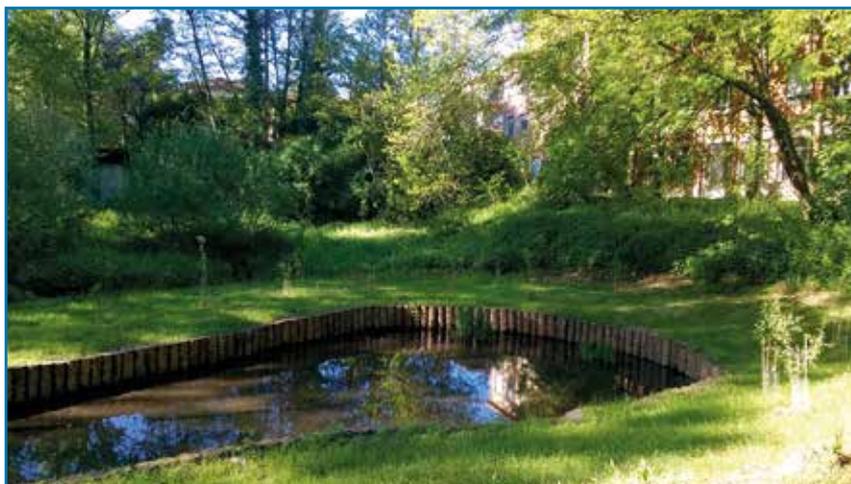
Figura 17- Riqualificazione del primo tratto dell'asta.

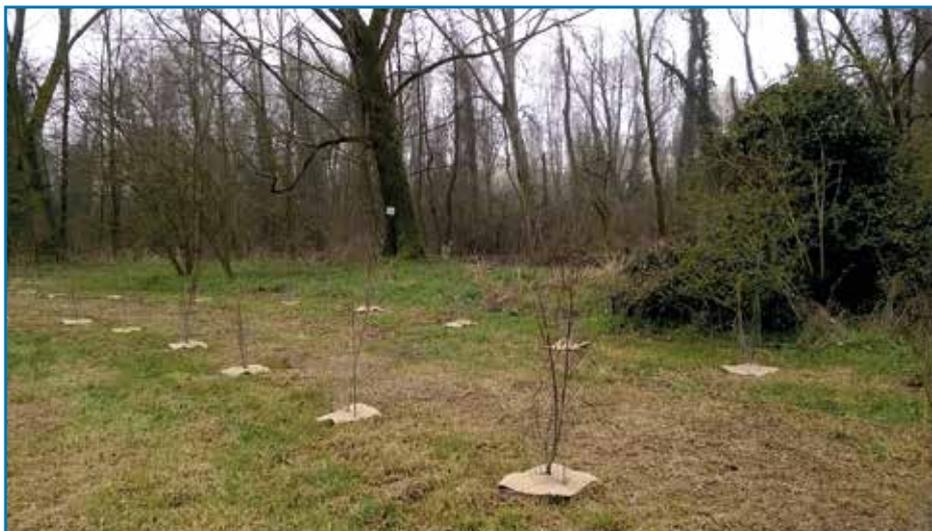
Figura 18 - *Impianto di specie forestali lungo la sponda.*

(25%) inserendo le seguenti specie: frangola (*Frangula alnus*), pallon di maggio (*Viburnum opulus*), biancospino (*Crataegus monogyna*) sambuco (*Sambuco nigra*) e sanguinello (*Cornus sanguinea*); pioppo bianco (*Populus alba*), olmo campestre (*Ulmus minor*), ontano nero (*Alnus glutinosa*), acero campestre (*Acer campestre*) e pado (*Prunus pado*).

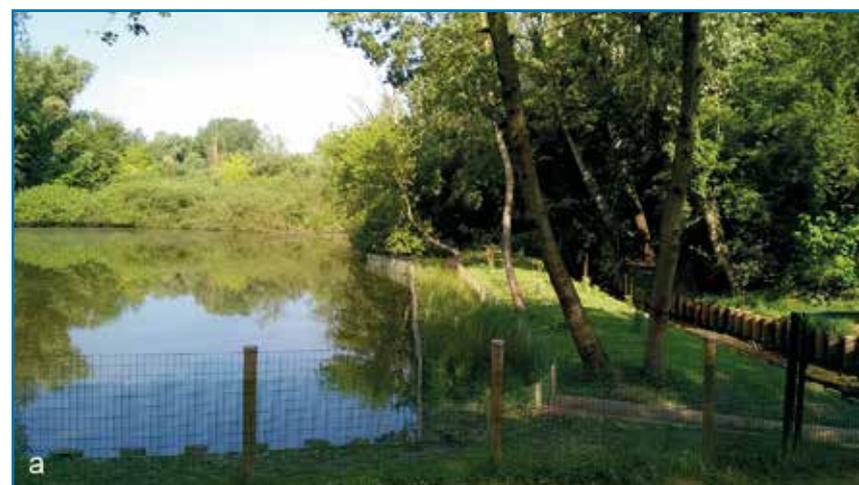
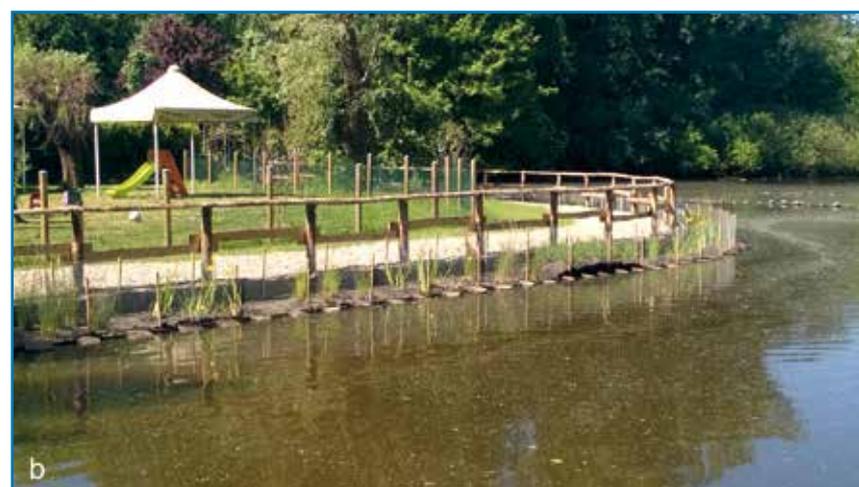
Figura 19 (a e b) - Panoramiche dello stagno rinaturalizzato.

A livello operativo è stata effettuata un'escavazione per circa 80-100 cm di profondità in un'ampia porzione del bacino, prelevando il sedimento che negli anni si è accumulato e provvedendo al suo smaltimento. A tale operazione preliminare è seguito un importante intervento di confinamento dell'area di scavo mediante la realizzazione di una robusta palizzata in legno (pali in castagno

di 25-30 cm di diametro e 3 m di altezza) lungo l'intero perimetro della porzione scavata al fine di mantenere la profondità stabilita ed evitare che il sedimento della vasta zona umida retrostante scivolasse e rioccupasse in breve tempo la zona profonda.

La riqualificazione di tale ambiente ha coinvolto anche i manufatti di regolazione in uscita delle acque dello stagno (troppopieno), provvedendo alla demolizione del vecchio manufatto e alla sostituzione con un pozzetto nuovo, dotato di una griglia per agevolare le operazioni di pulizia e manutenzione.
