# Applicazione dell'Indice di Funzionalità Fluviale (IFF) al sistema idrografico del Fiume Ticino

Parco Lombardo della  
Valle del Ticino

N. 49

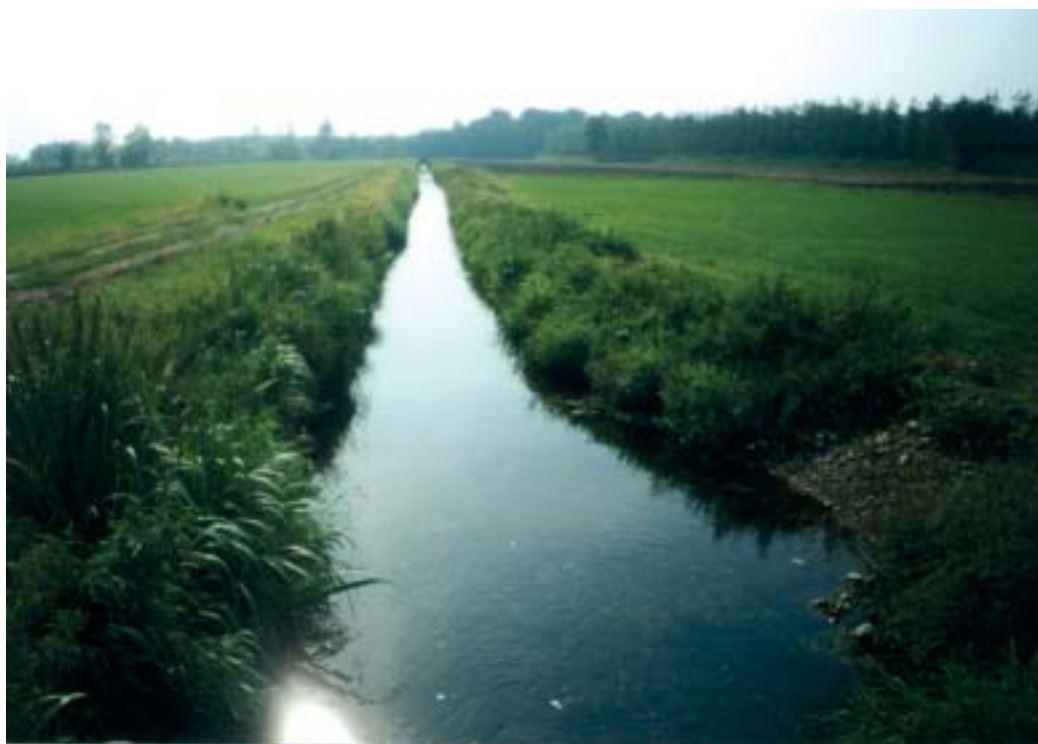
Cavo Comi: appare evidente l'origine artificiale del corso (27-9-2001).

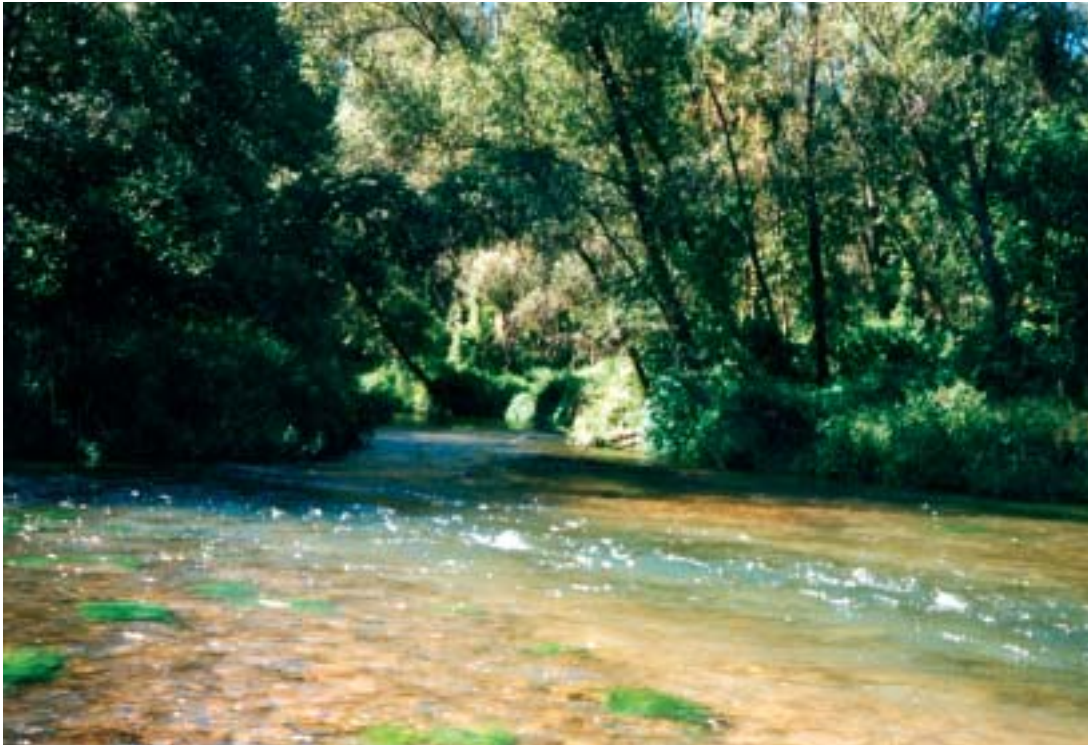
*Canale del Fortino: il percorso diversificato crea numerosi microhabitat per la fauna acquatica (11-9-2001).*

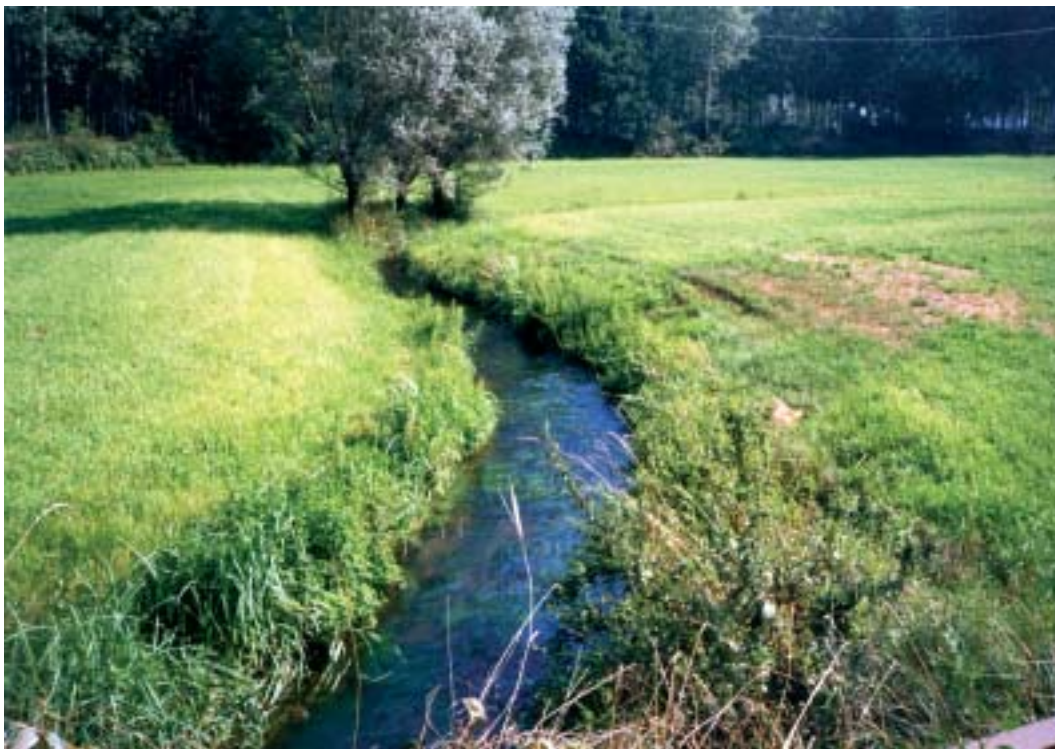
*La Roggia Cobalco presso Cascina Caremma presenta un territorio circostante costituito prevalentemente da prati che si spingono fino alla fascia riparia (14-8-2001).*

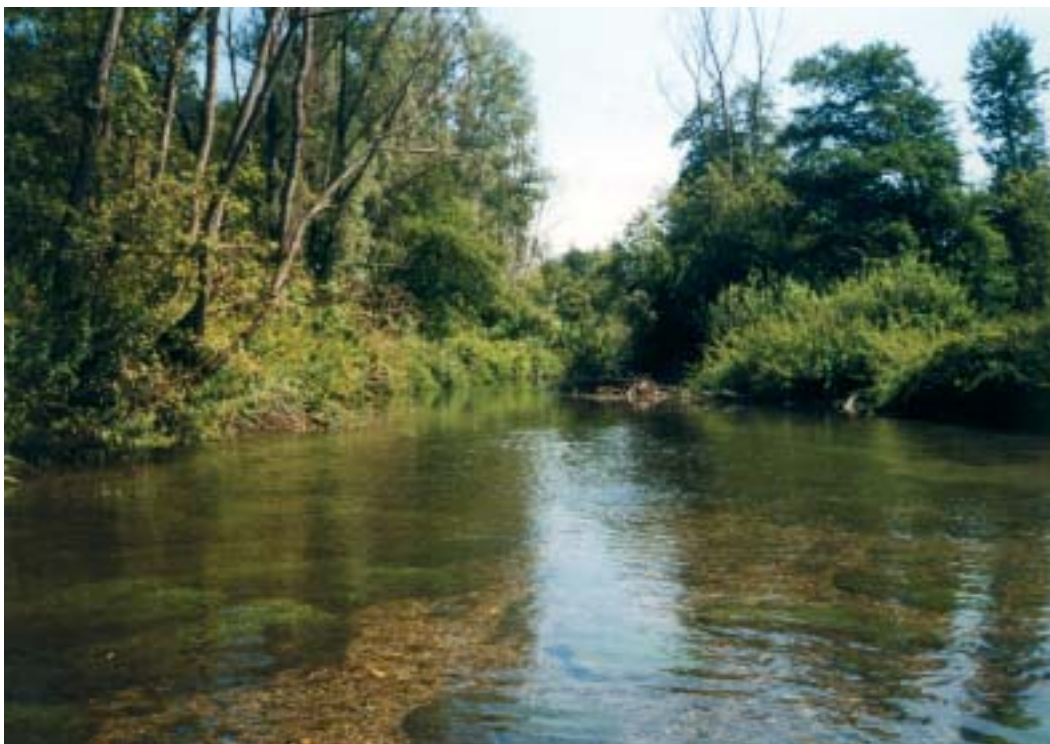
*Elevata copertura idrofita su substrato ghiaioso (22-8-2001).*

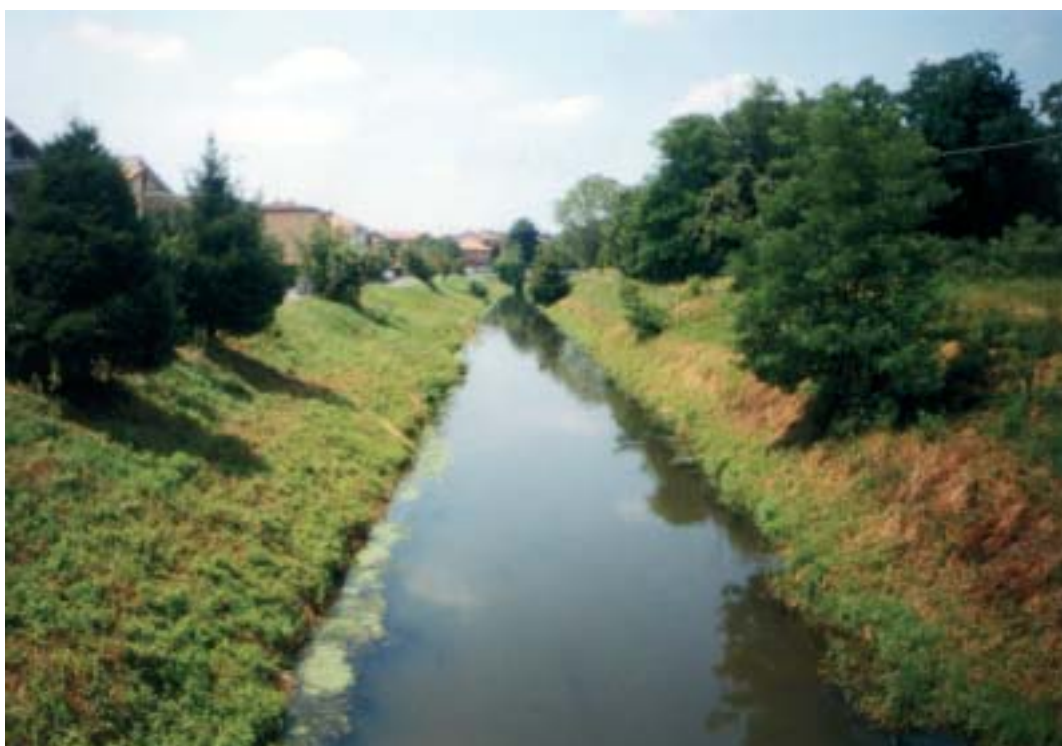
*Il Colatore Gravellone a Borgo Ticino: il corso si presenta completamente artificializzato (11-7-2001).*
