**Parco Ticino Lombardo**

# Il fiume Ticino e i suoi principali affluenti

Indagine sulla qualità delle acque  
e sull'individuazione degli impatti antropici

**Anno 2003**

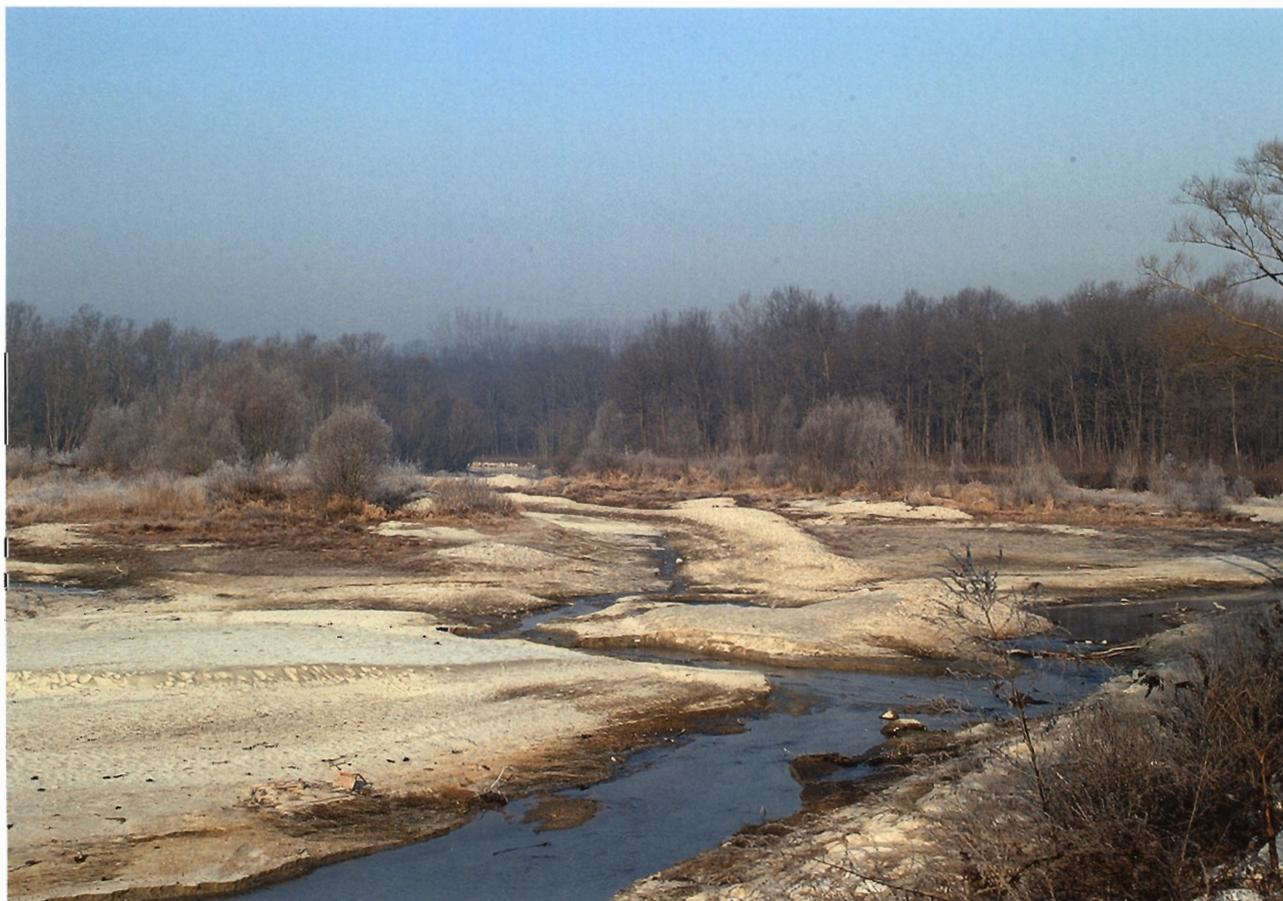
*Il Ticino in secca  
a Motta Visconti*

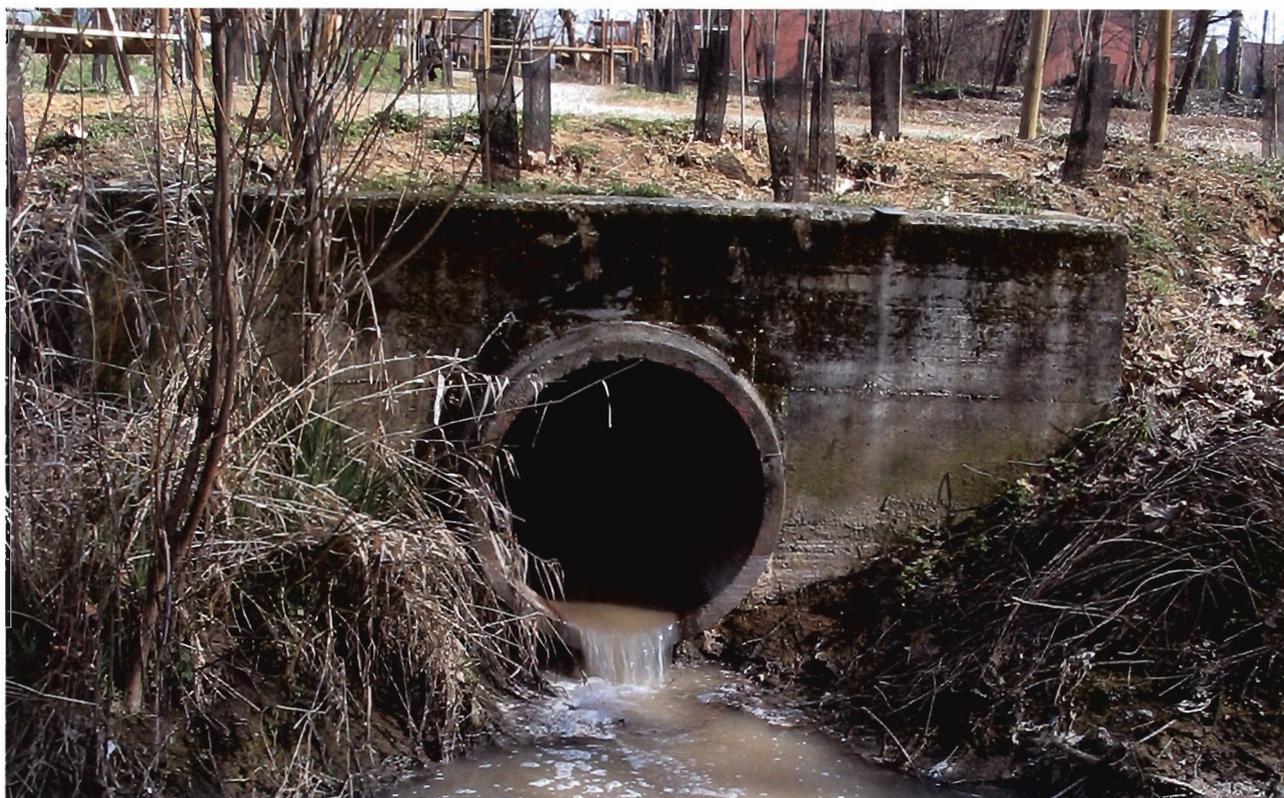
*Scarico nella roggia Vernavola*

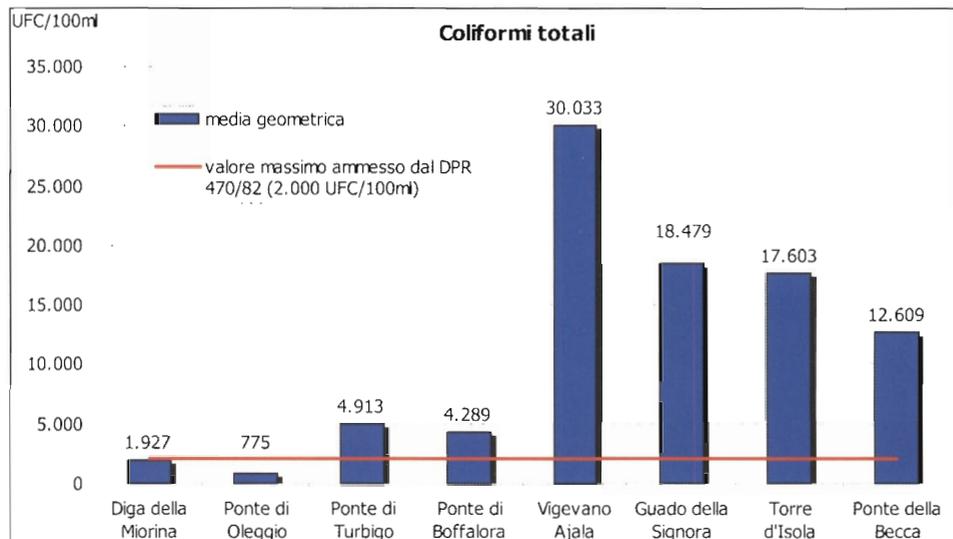
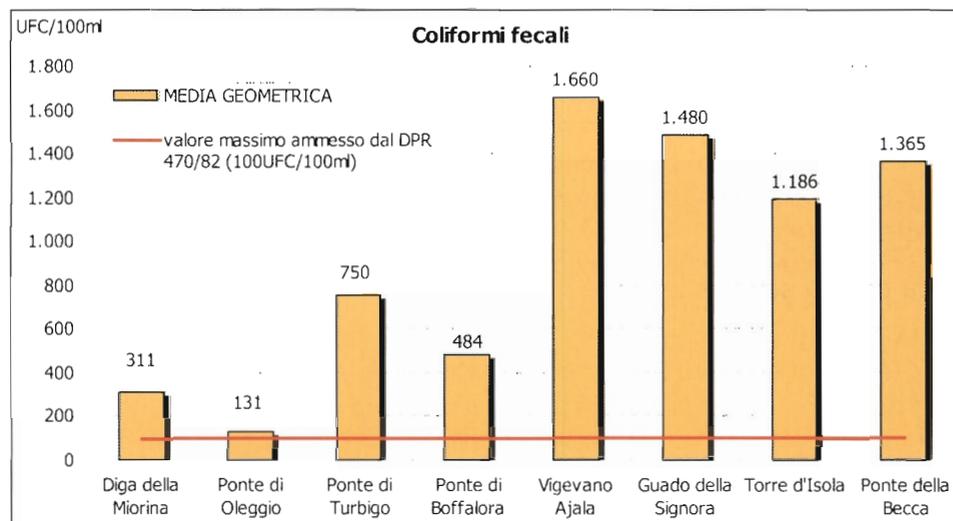
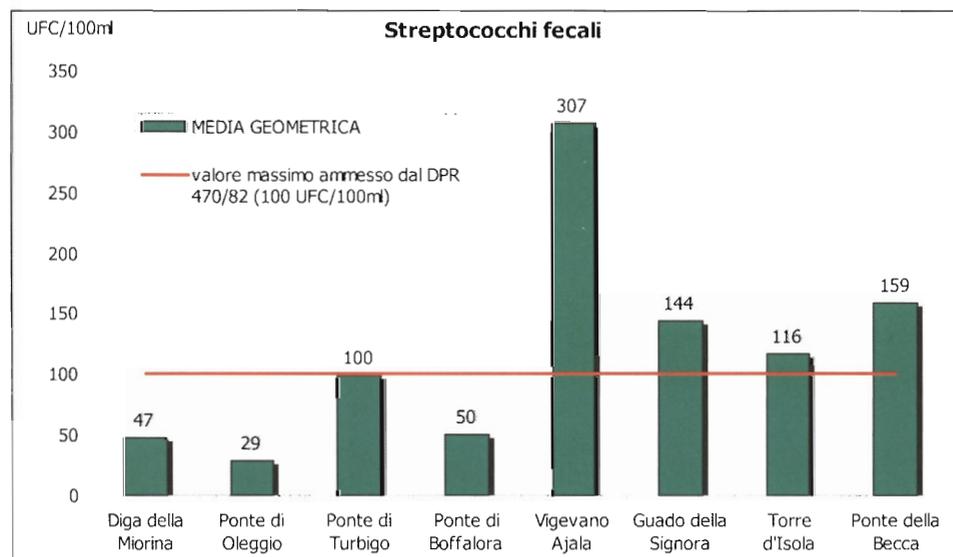
Dall'osservazione dei grafici risulta che, procedendo dal lago Maggiore fino alla confluenza con il Po, tutti i parametri indagati seguono il medesimo andamento ed esiste una netta separazione tra i valori coincidenti con la stazione di Abbiategrasso in cui il fiume è diviso in una parte nord, in cui i valori sono inferiori o prossimi ai valori di riferimento, ed una parte sud in cui tali limiti vengono nettamente superati.

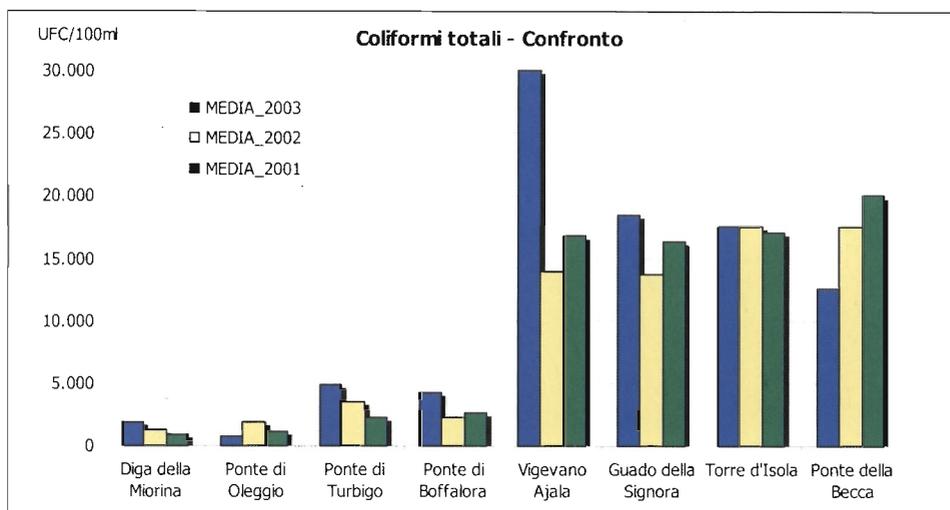
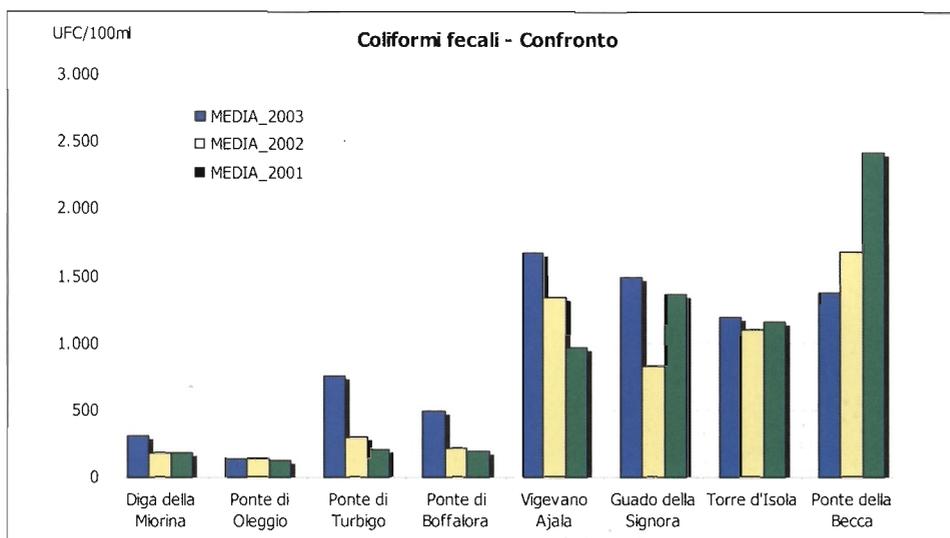
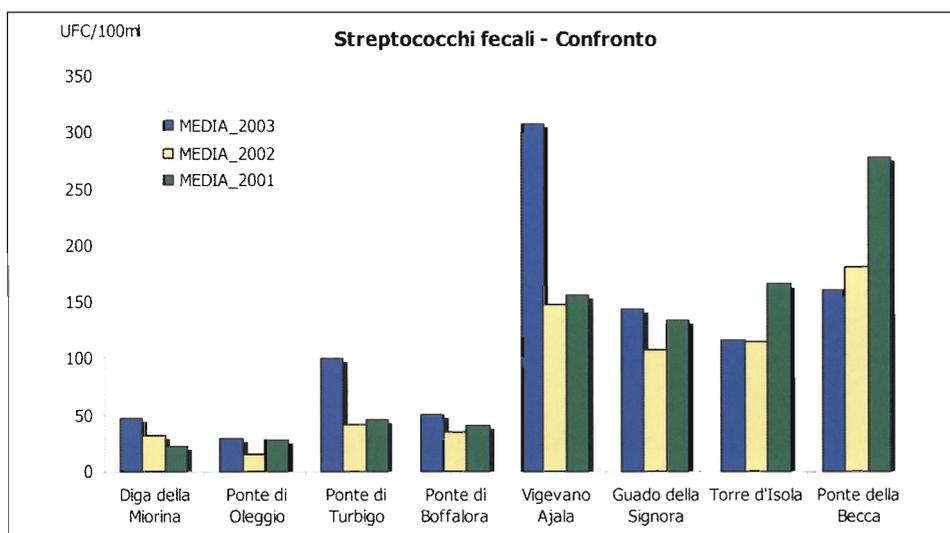
Dall'osservazione dei grafici si può notare che l'andamento delle concentrazioni nei tre anni è analogo. Per l'elevata variabilità dei dati batteriologici, una netta differenza di concentrazione si otterrebbe solo in presenza di valori che si discostano di almeno un ordine di grandezza, mentre nei grafici si nota come essi differiscano di sole poche unità. Analoga considerazione può essere avanzata anche per i dati rilevati a partire dal 1998 (non riportati in questo volume) in quanto non si discostano significativamente

da quelli rilevati negli ultimi tre (2001 - 2003).

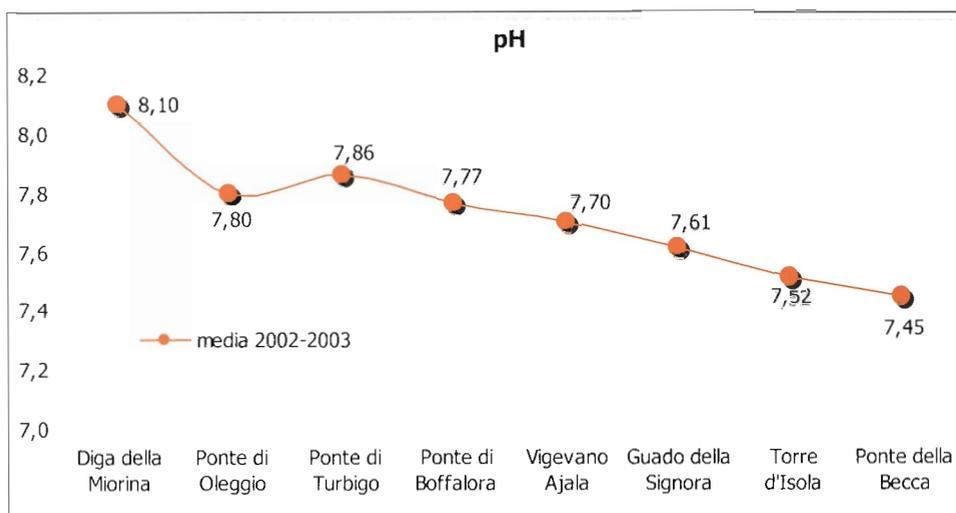
I valori di pH misurati indicano che questo parametro ha un range medio di variabilità che oscilla tra un massimo di 8,10 rilevato nella stazione Diga della Miorina ed un minimo di 7,45 registrato al Ponte della Becca. Come già osservato negli anni precedenti, i valori di pH decrescono da nord a sud.

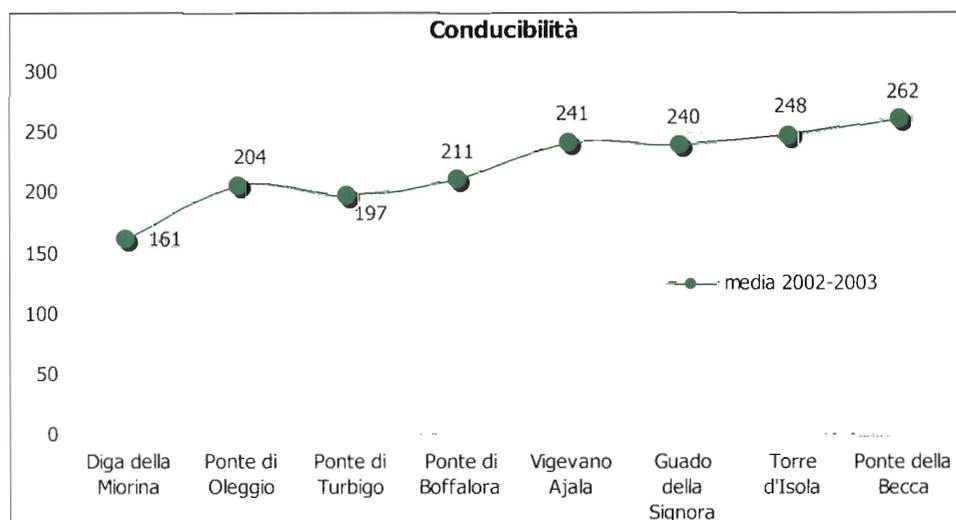
Si osserva un aumento della conducibilità media percorrendo l'asta fluviale da nord a sud. La conducibilità elettrica specifica è la misura della capacità del corso d'acqua di trasportare corrente elettrica. Pertanto essa è in relazione alla presenza di ioni, alla loro concentrazione, mobilità e valenza. Un leggero aumento della conducibilità dalle sorgenti alla foce di un fiume è fisiologica e dovuta all'aumento naturale di sostanza organica presente in acqua. I valori registrati in Ticino non indicano particolari situazioni di criticità per questo parametro.

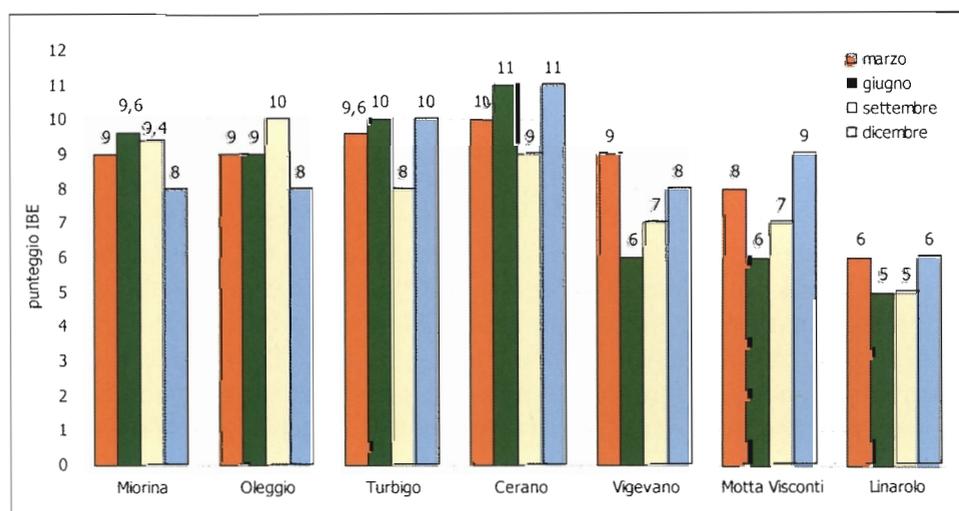
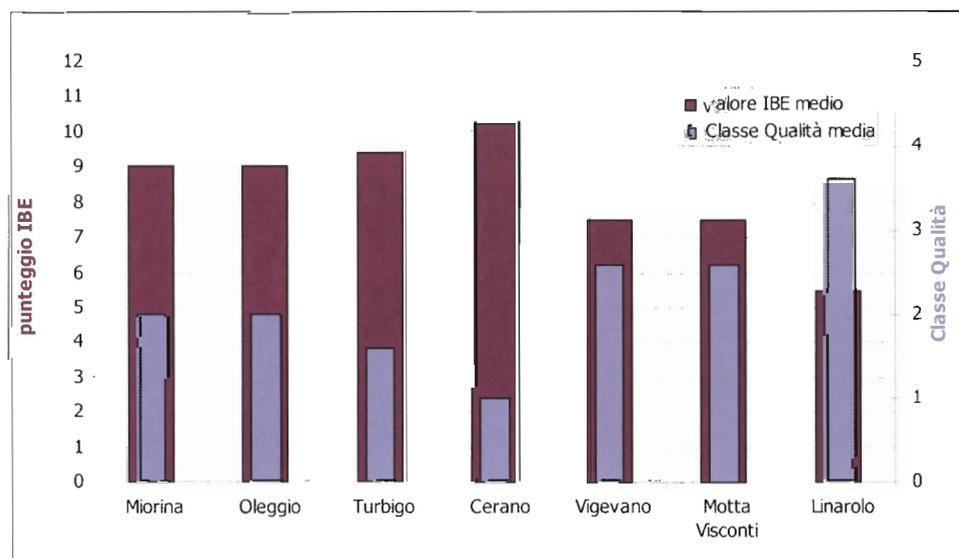
Le analisi biologiche confermano quanto ripetuto gli scorsi anni e quanto già sottolineato nei paragrafi precedenti: il fiume Ticino presenta uno scendimento significativo nella qualità delle sue acque progredendo dal tratto medio alto a quello medio basso.

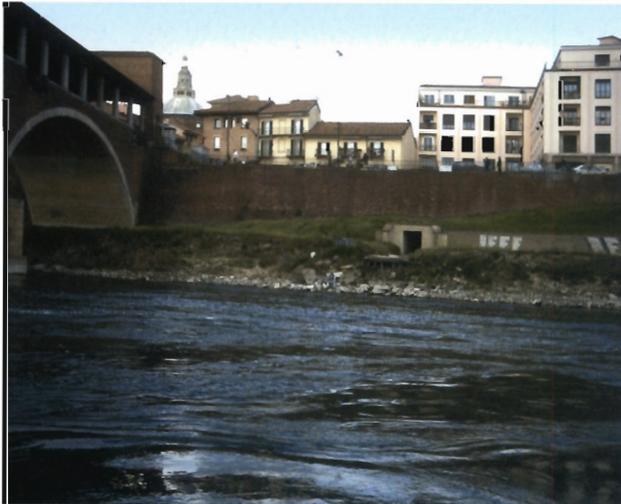
Nel tratto percorso, gli scarichi individuati sono principalmente quelli dei troppo pieni da stazioni di sollevamento a differenza degli scarichi civili che, nella maggior parte dei casi non sono stati rilevati per le difficoltà sopra esposte.

Scarico di un troppo pieno nel comune di Pavia

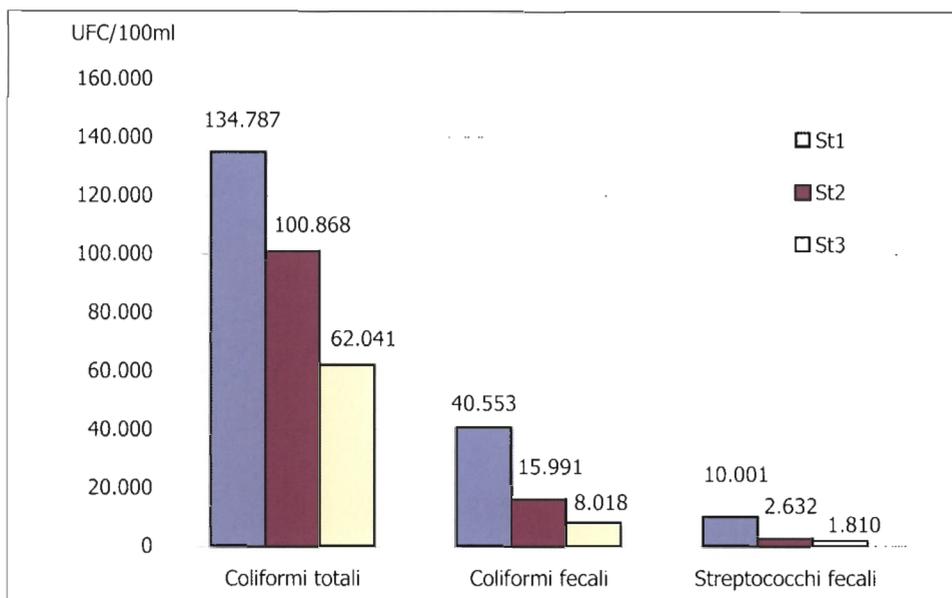
I dati mostrano un notevole carico microbiologico presente nelle acque del torrente Strona, in particolare nelle prime due stazioni. Nel tratto finale il carico microbiologico tende a diminuire sia per l'effetto di autodepurazione del torrente stesso sia per la scarsa presenza di scarichi; nell'ultimo tratto, infatti, il torrente non è interessato da numerosi scarichi che invece caratterizzano la parte alta del suo corso.

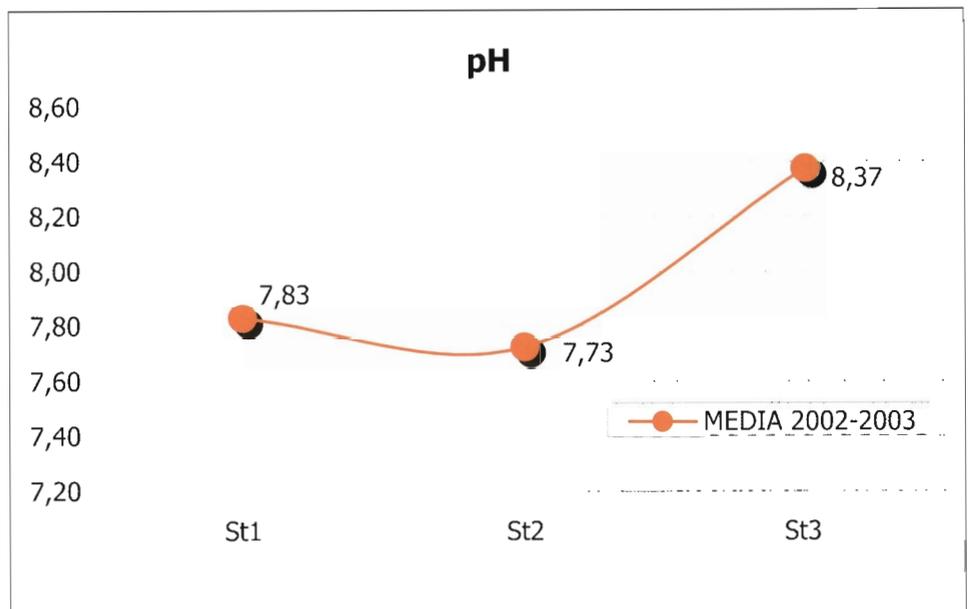
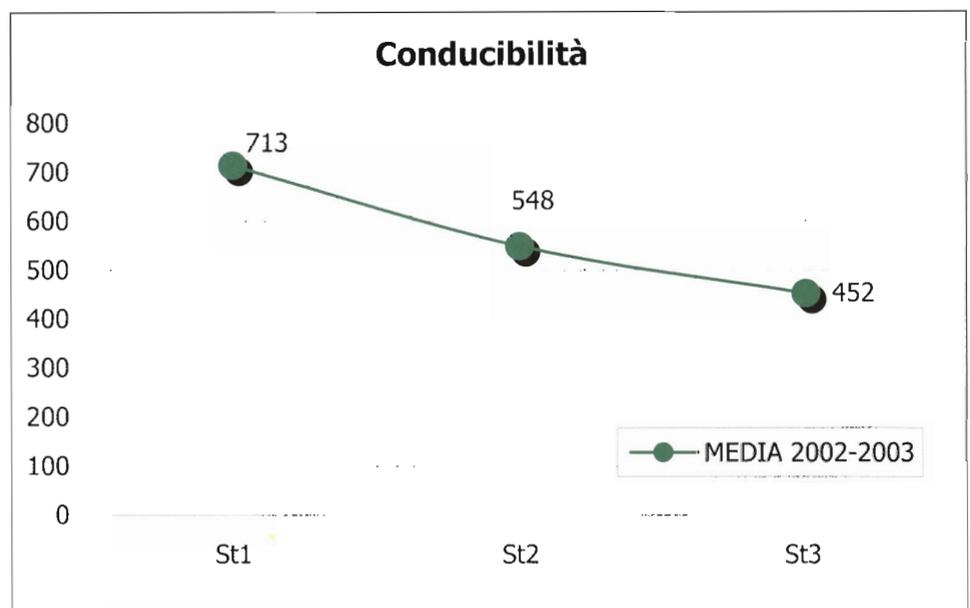
Durante il campionamento sono stati rilevati, oltre alla temperatura dell'acqua, anche i parametri pH e conducibilità, utili a fornire indicazioni di base sullo stato di qualità delle acque. I valori di pH misurati indicano che questo parametro ha un range medio di variabilità che oscilla tra un massimo di 8,37 rilevato alla confluenza con il Ticino ed un minimo di 7,73 registrato nella seconda stazione. I valori registrati sono leggermente più elevati di quelli misurati in Ticino, ma non indicano particolari squilibri.

Come già ricordato nei capitoli precedenti, la conducibilità elettrica specifica è la misura della capacità del corso d'acqua di trasportare corrente elettrica ed è in relazione alla presenza di ioni, alla loro concentrazione, mobilità e valenza.

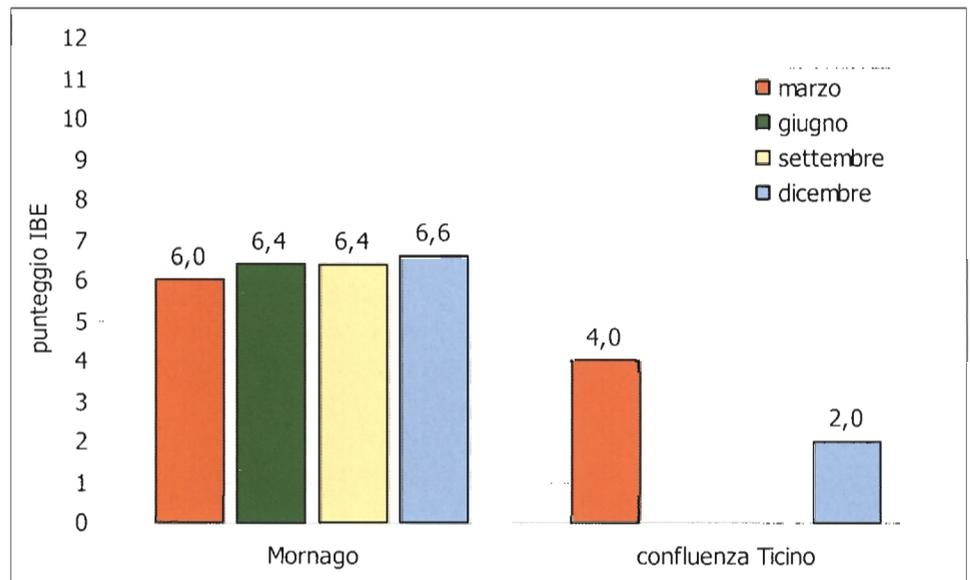
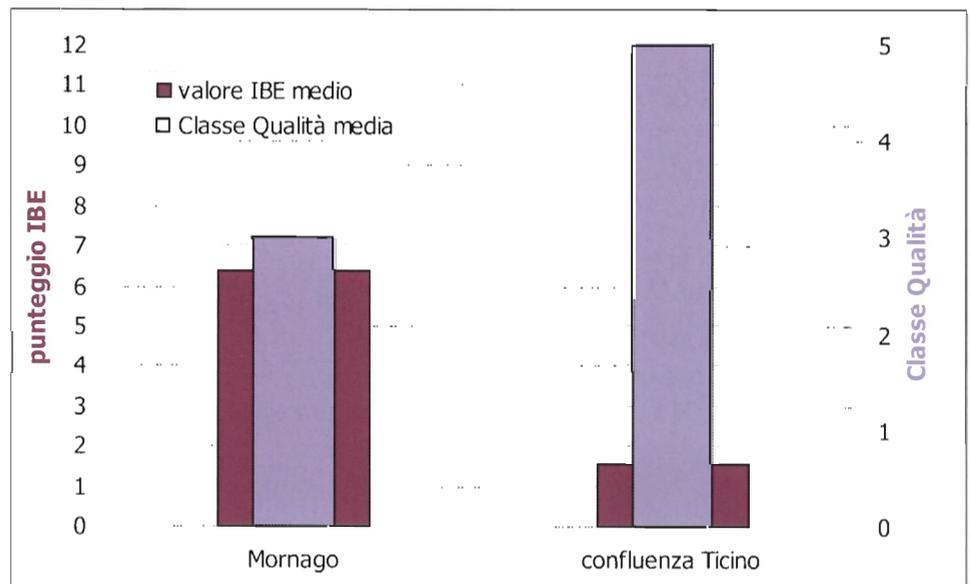
valore IBE medio	Classe Qualità media
Mornago	6/7	III
confluenza Ticino	1/2	V

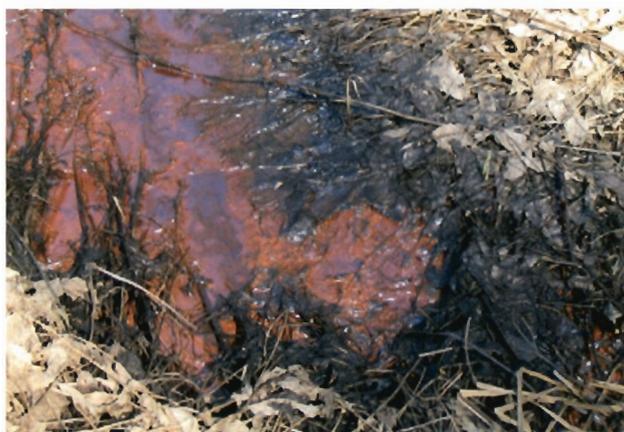
Scarico  
della discarica R.S.U.

A monte della linea ferroviaria Gallarate - Domodossola, la discarica R.S.U. di Vergiate scarica un consistente quantitativo di acque particolarmente torbide che incidono pesantemente sulla qualità delle acque del torrente che, dopo aver percorso un lungo tratto in ambiente naturale, avevano riacquisito una buona limpidezza.

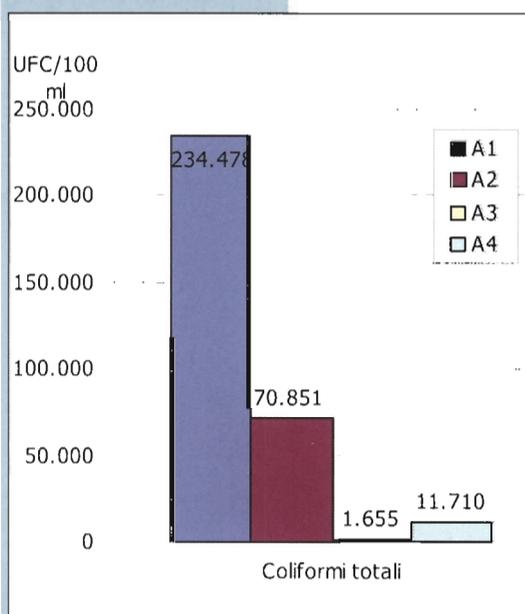
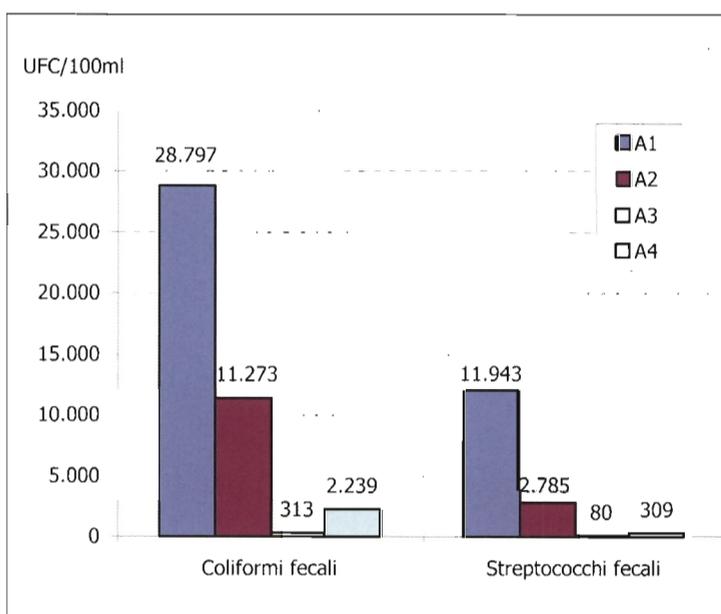
I dati mostrano un notevole carico microbiologico presente nelle acque del torrente Arno, in particolare nelle prime due stazioni. Nel tratto finale, invece, il carico microbiologico tende a diminuire probabilmente per effetto della sedimentazione che si verifica nelle vasche di spagliamento controllato. Come si può notare dai grafici, il carico microbiologico presente nella prima stazione è davvero considerevole e sembra che le acque derivanti dallo scarico del depuratore svolgano un effetto diluente del carico microbiologico presente a monte. In realtà bisogna prestare particolare attenzione all'origine di questi dati per poterli interpretare correttamente. Bisogna sottolineare, infatti, che l'eccezionale siccità verificatasi per un lungo periodo del

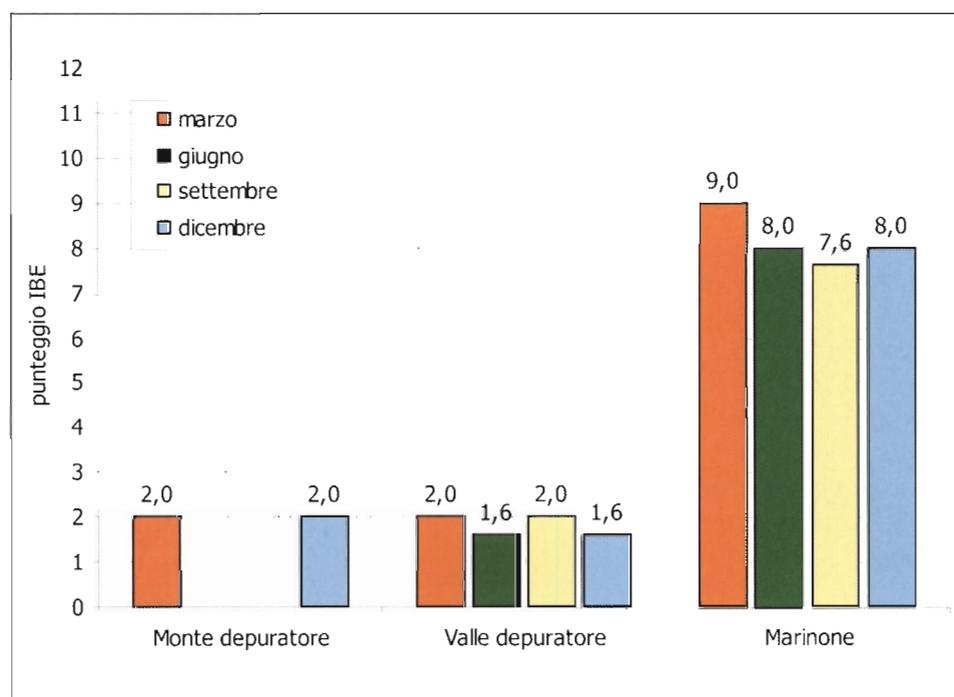
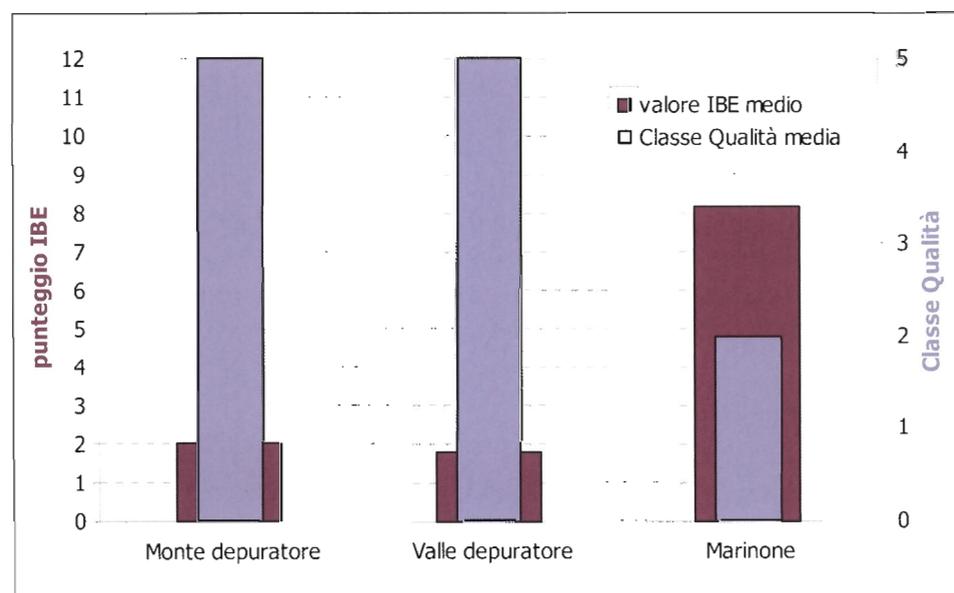
<b>valore IBE medio</b>	<b>Classe Qualità media</b>
Monte depuratore	<b>2</b>	<b>V</b>
Valle depuratore	<b>2/1</b>	<b>V</b>
Marinone	<b>8</b>	<b>II</b>

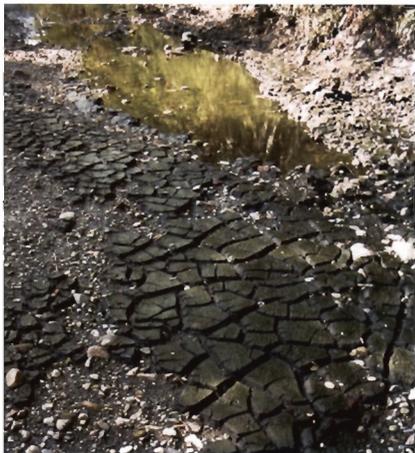
Zolle gelatinose e anossiche presenti nel torrente

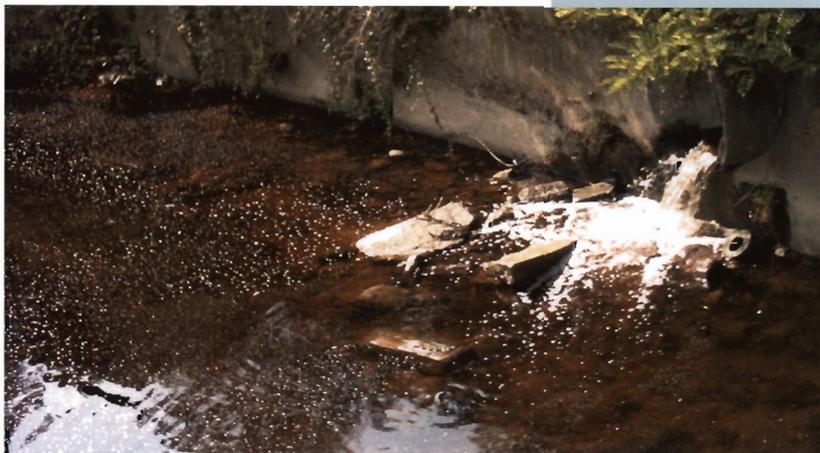
Scarico di colore rosso derivante da una stamperia

Molti scarichi appartengono ad industrie con differenti processi produttivi tra cui 3 di lavorazione di prodotti chimici, 3 che lavorano metalli, 4 tessili, 1 albergo e 4 di tipo alimentare.

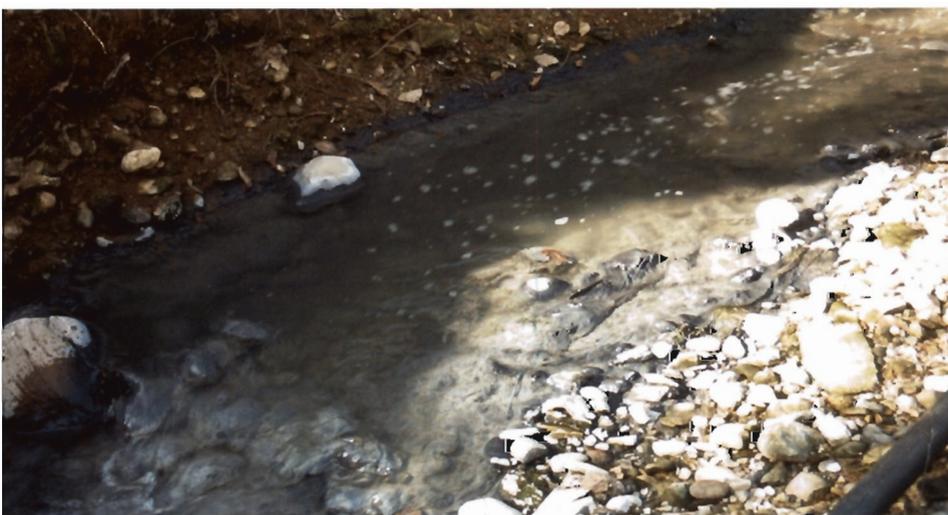
Tappeto di batteri filamentosi e anossia nel torrente Riale

Anche gli affluenti del torrente Arno sono interessati da numerosi scarichi. In particolare, il torrente Riale versa in uno stato idroqualitativo drammatico, con la presenza di un feltro spesso di batteri filamentosi ed una anaerobiosi estesa; anche l'odore ed il colore sono rappresentativi di questo stato di degrado. La situazione appare ancora più grave se si considera che il torrente scorre in un contesto territoriale discreto (vegetazione circostante presente anche se non ripariale, presenza di raschi, pozze e meandri, sezione naturale) che non riesce tuttavia a garantire neanche una minima funzione autodepurativa vista la pessima qualità delle acque.

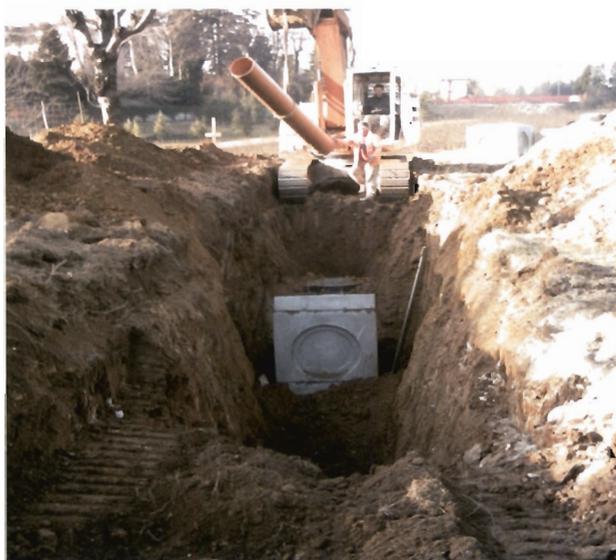
La "sorgente"  
del rio Riale

È stato rilevato, inoltre, che la "sorgente" di questo affluente coincide con un tombino in cui vengono convogliati gli scarichi fognari delle abitazioni circostanti.

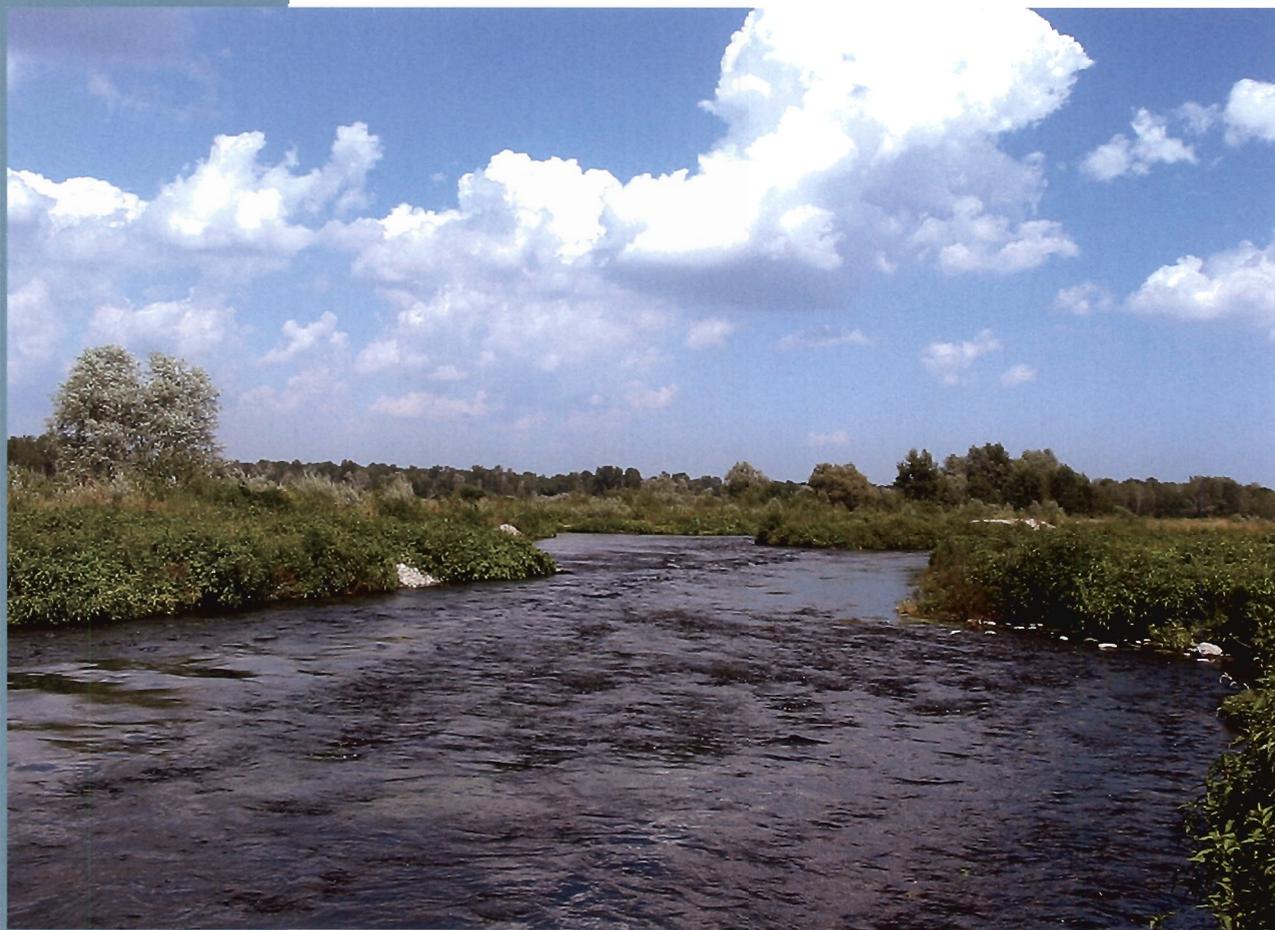
*La roggia Cerana  
alla Buccella  
di Vigevano*

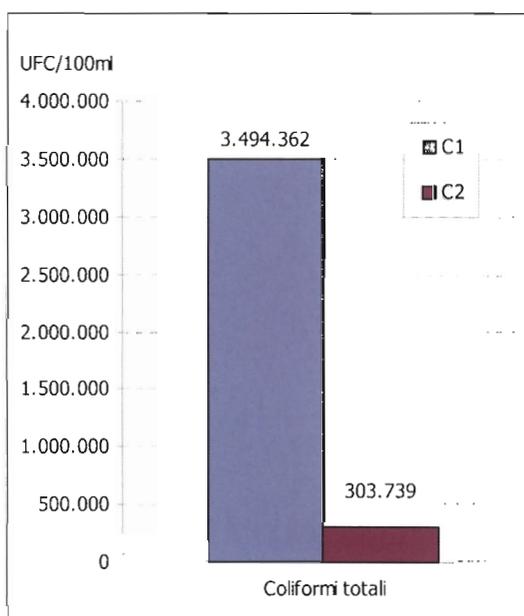
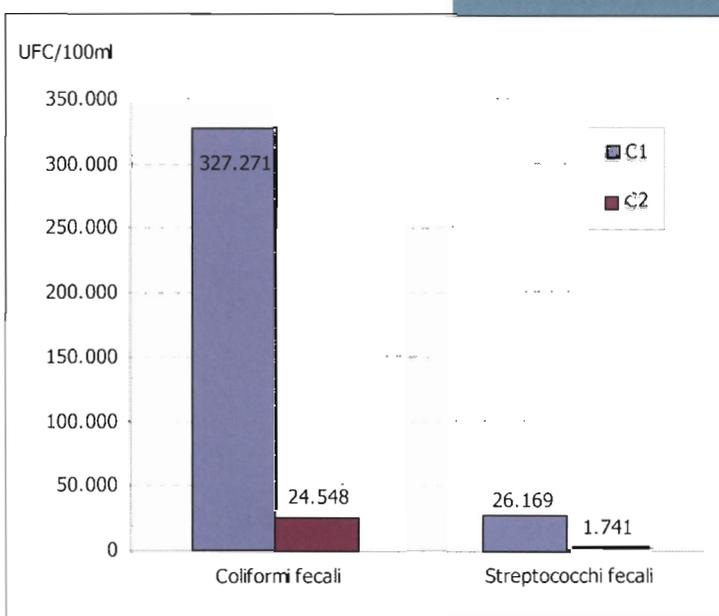
I dati mostrano un carico microbiologico eccezionalmente elevato nella prima stazione, a valle del depuratore di Cerano, evidenziando i problemi relativi alla qualità dello scarico del depuratore stesso. Bisogna ricordare che, a seguito di opere di sistemazione idraulica finalizzate ad impedire l'ingresso della roggia nell'abitato di Cerano, in questa stazione, la roggia viene alimentata quasi esclusivamente dalle acque in uscita dal depuratore. La roggia in questo tratto, quindi, non può beneficiare di un possibile effetto diluente derivante da altre acque.

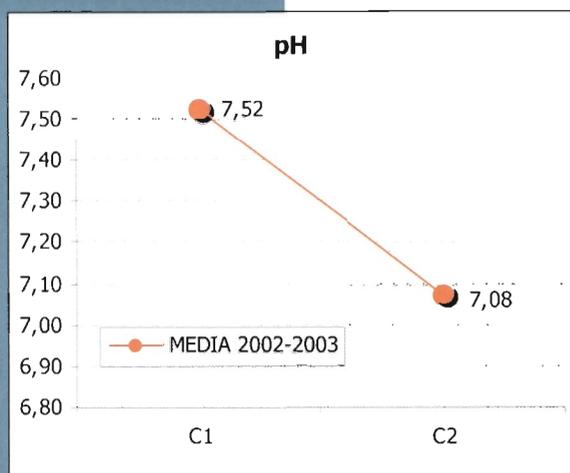
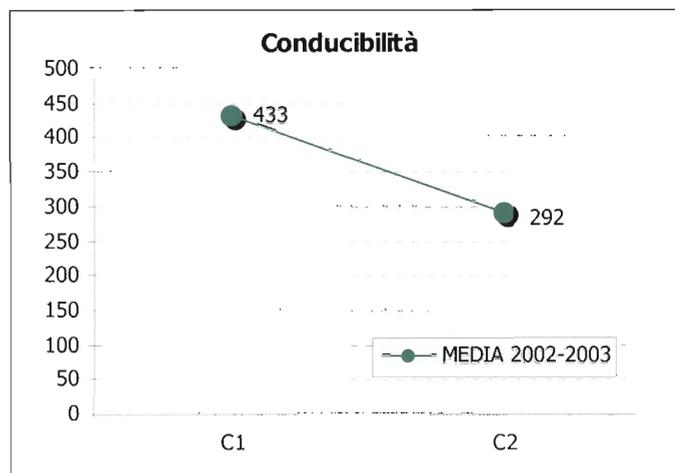
La media dei valori di pH misurati non appaiono critici e sono confrontabili con quelli presenti in Ticino. La conducibilità, invece, presenta valori abbastanza elevati nella prima stazione, mentre nella seconda i valori si riducono (grazie all'effetto diluente di altre acque che alimentano la roggia) e, quando si immette in Ticino, presenta valori paragonabili a quelli del corpo idrico ricevente.

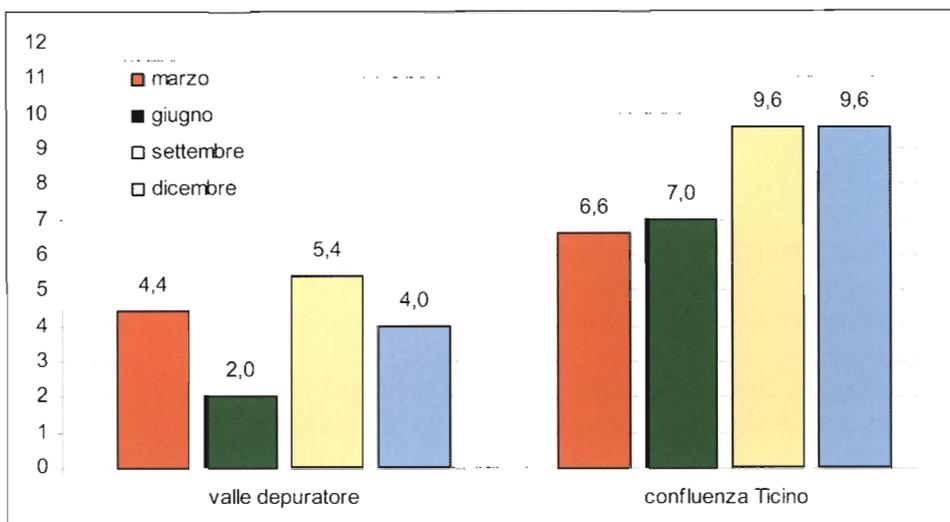
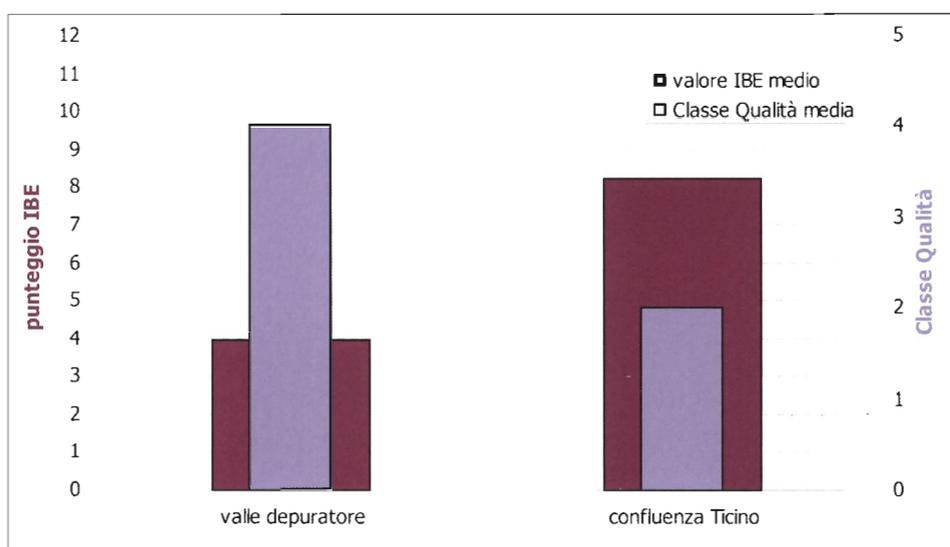
valore IBE medio	Classe Qualità media
valle depuratore	<b>4</b>	<b>IV</b>
confluenza Ticino	<b>8</b>	<b>II</b>

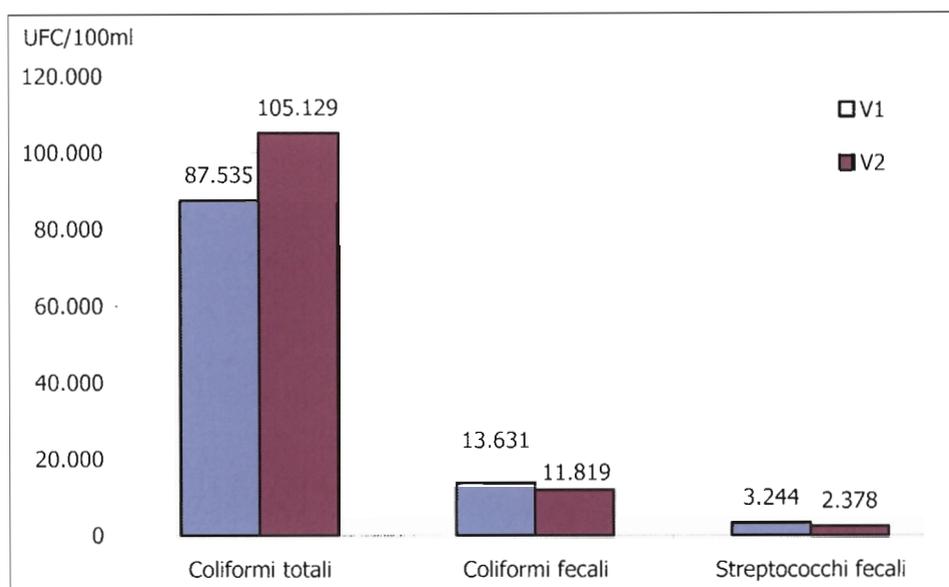
I dati mostrano un notevole carico batterico presente nelle acque della roggia Vernavola in entrambe le stazioni di campionamento.

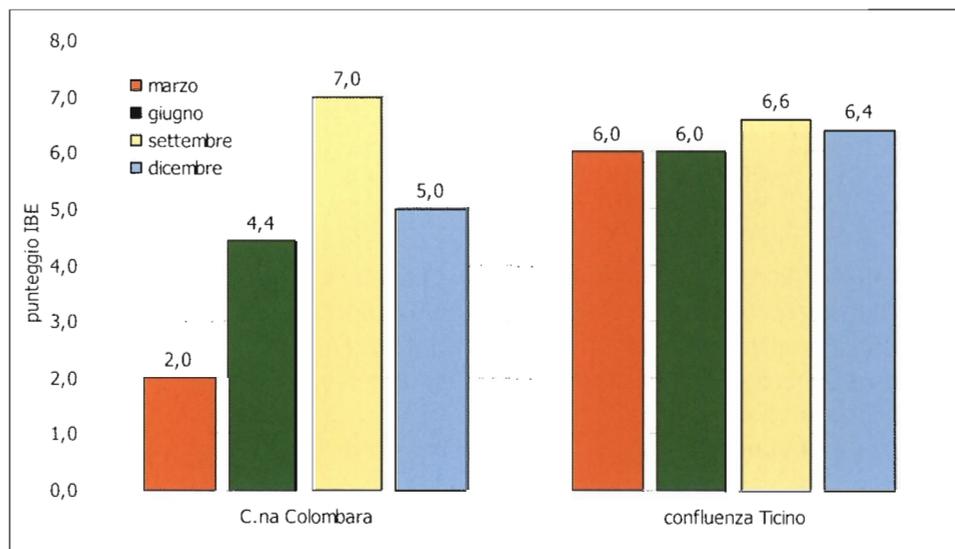
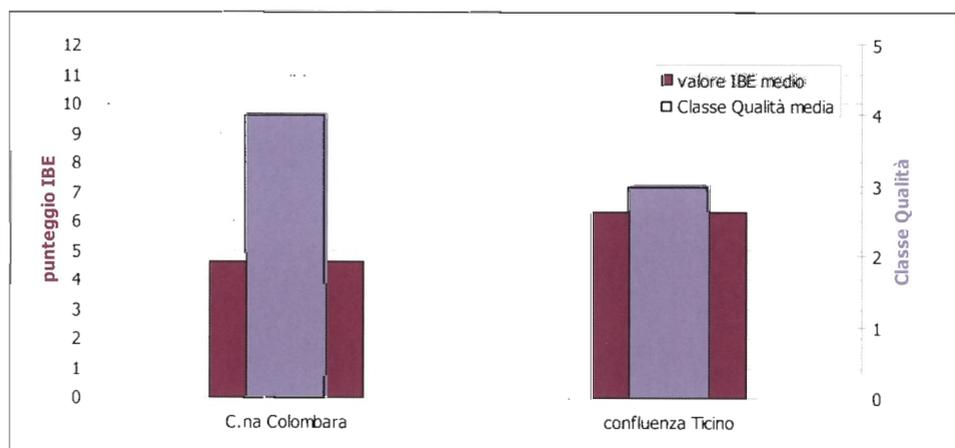
valore IBE medio	Classe Qualità media
C.na Colombara	5/4	IV
confluenza Ticino	6	III

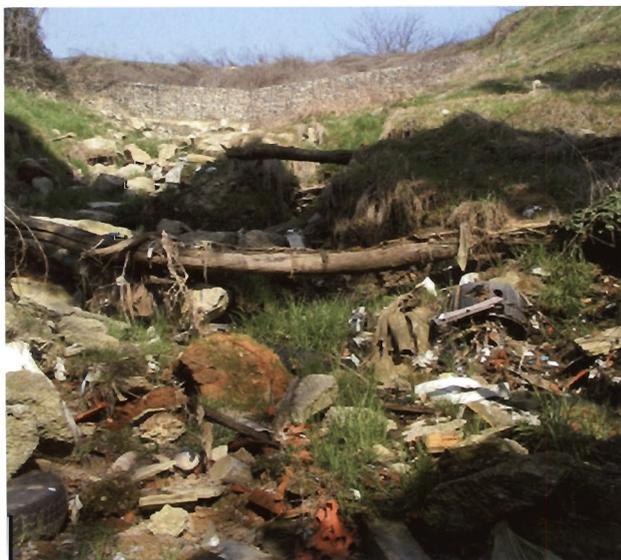
Dopo aver attraversato l'abitato di Pavia, la roggia riprende a scorrere in un territorio agricolo riacquistando quelle caratteristiche di naturalità che le consentono di recuperare una certa capacità autodepurativa che viene nuovamente e definitivamente compromessa da ulteriori scarichi fognari che si trovano a monte della confluenza. In quest'area, in particolare, è stato riscontrato un maggiore degrado caratterizzato dalla presenza di rifiuti, da una estesa anossia del fondo e da una torbidità elevata.

Cascata  
scarico fognario  
posto ad 1 km  
dalla confluenza

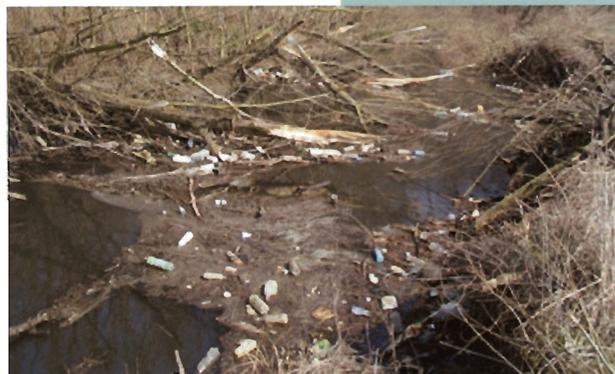
Rifiuti presenti  
nel tratto a valle  
di S. Lorenzo
