**Parco Ticino Lombardo**

# Il fiume Ticino e i suoi principali affluenti

Indagine sulla qualità delle acque  
e sull'individuazione degli impatti antropici

**Anno 2003**

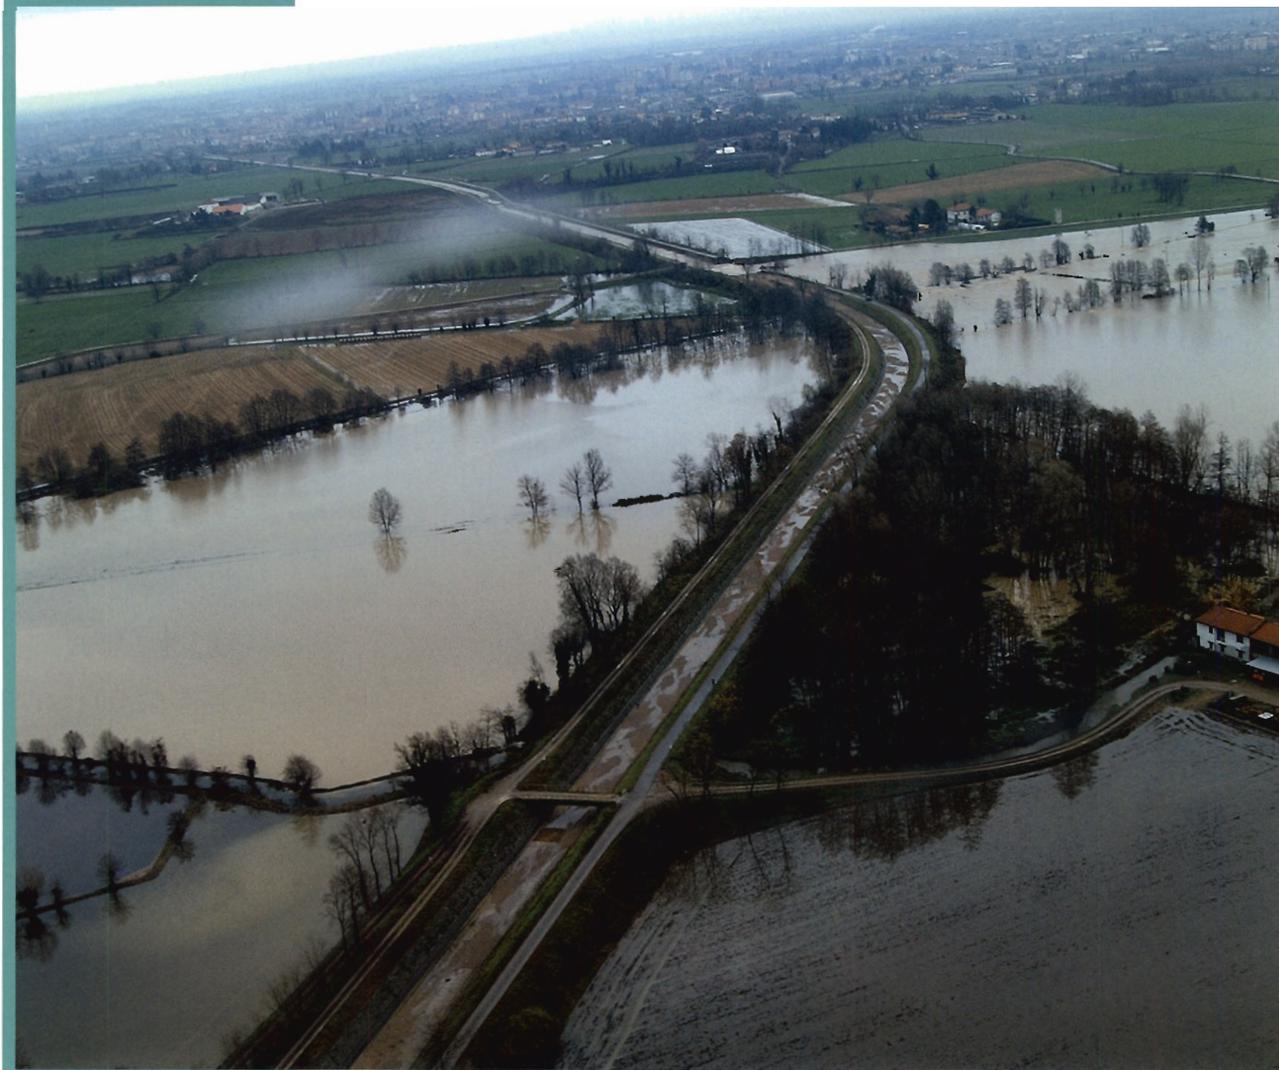
Col passare del tempo, le portate, inizialmente dell'ordine di  $45\text{m}^3/\text{s}$ , sono abbondantemente aumentate sino a raggiungere, nel novembre 2002, un valore superiore a  $180\text{m}^3/\text{s}$ , provocando la rottura del canale, nel tratto di valle, con conseguenti danni all'ambiente, in modo particolare alle attività agricole.

*La rottura del Canale Scolmatore ad Abbiategrasso durante l'alluvione del 2002*

Già nel '99 veniva prospettato, attraverso un Accordo di Programma tra Regione Lombardia, Provincia di Milano, Comune di Milano, ex Magistrato per il Po, ora AIPO, e Autorità di Bacino del Po, l'ampliamento del canale, per il "ramo Seveso", fino ad una portata di 55m<sup>3</sup>/s. (vedasi schema idraulico); è evidente che, alla luce degli ultimi eventi, tale intervento, di per se peggiorativo della qualità ambientale del fiume, non sarebbe comunque risolutivo della problematica della sicurezza idraulica dell'hinterland milanese. Ciò impone alle Amministrazioni a cui competono le azioni da intraprendere, di superare la cultura degli interventi di carattere emergenziale (la logica della scolmatura ne è un esempio) a favore invece di un'azione preventiva mirata ad attenuare i fenomeni laddove si verificano. Rispetto alla questione, la comunità del Parco ha promosso nel corso dell'anno una serie di iniziative di informazione e sensibilizzazione dell'opinione pubblica, e rivendicato presso le istituzioni centrali la necessità che l'Ente Parco possa avere un ruolo attivo nelle dinamiche decisionali che coinvolgono, anche se di riflesso, il proprio territorio.

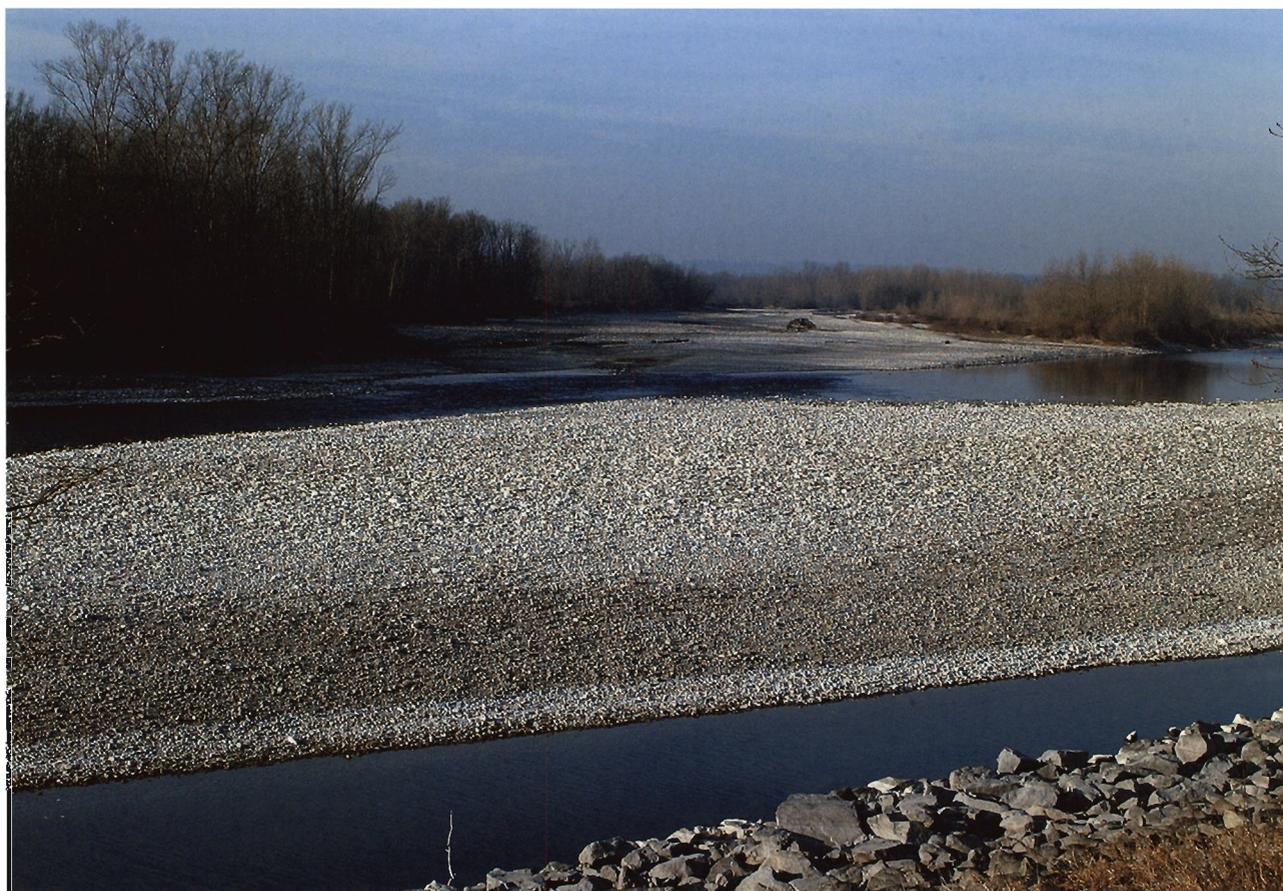
Come già rilevato gli scorsi anni, il Ticino presenta anche problemi legati alla quantità delle acque che vi scorrono. Il problema principale, evidenziato con il metodo IBE, riguarda, infatti, le portate che risultano estremamente variabili per motivi naturali ed antropici e determinano una condizione di instabilità degli ecosistemi acquatici. In particolare, nel 2003, nei periodi di siccità estiva è stato rilevato un sensibile peggioramento della qualità bio-

*Il Ticino durante la siccità dell'estate 2002*

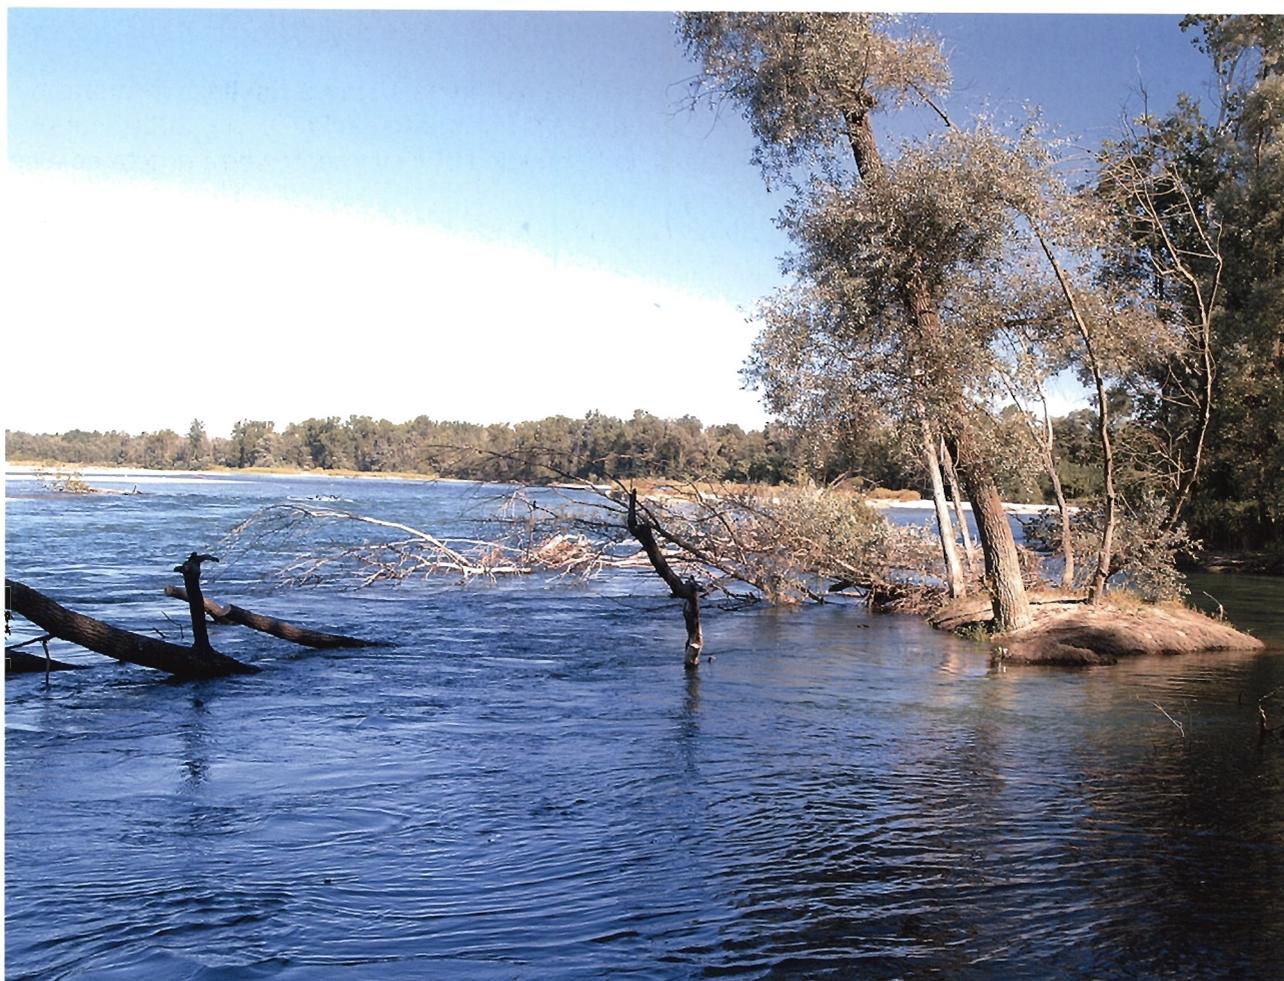
*Il Ticino a Zerbolò*

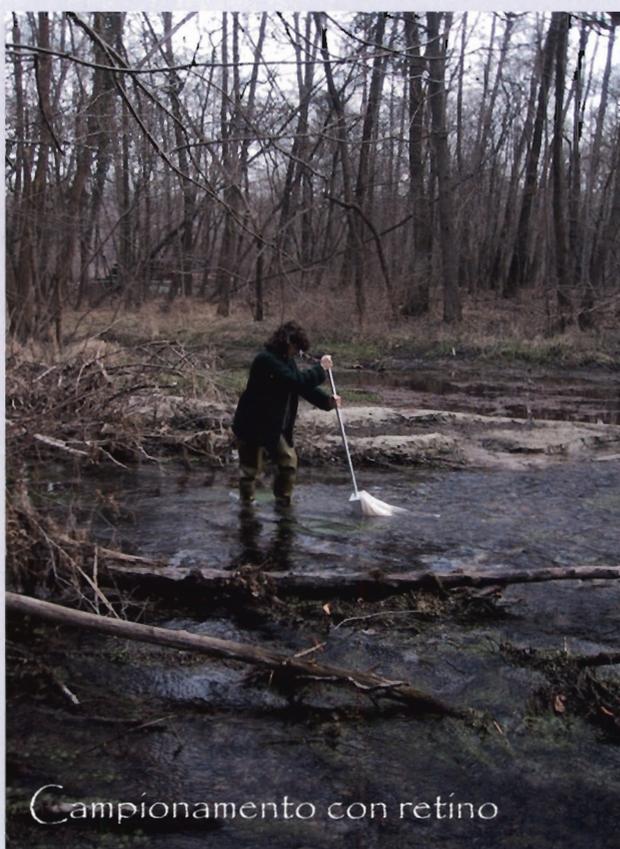
Campionamento con retino
