Il Fiume Ticino e i suoi principali affluenti

Indagine sulla qualità delle acque

Anno 2002

**Parco Naturale della
Valle del Ticino**

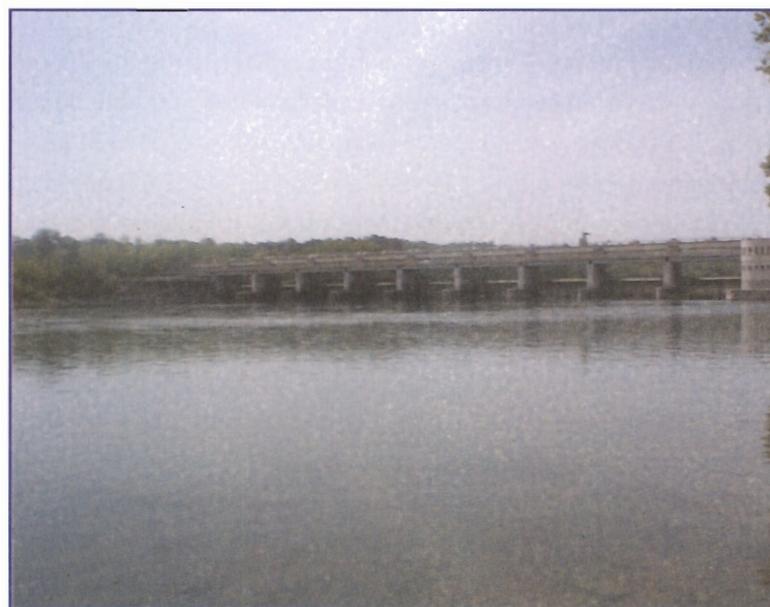
Porto della Torre. (foto EcoLogo)

In questa immagine è evidente l'intervento dell'uomo costituito da un grosso manufatto, una diga; con questa struttura sono state modificate le condizioni naturali già presenti e la flora e la fauna faticano ad adattarsi alle nuove condizioni. Così facendo inoltre il letto del fiume subisce radicali cambiamenti sia a valle che a monte, per primo si abbasserà il regime del fiume che scende a valle con meno forza e con meno acqua, quindi le falde freatiche sotterranee si troveranno sempre più in profondità.

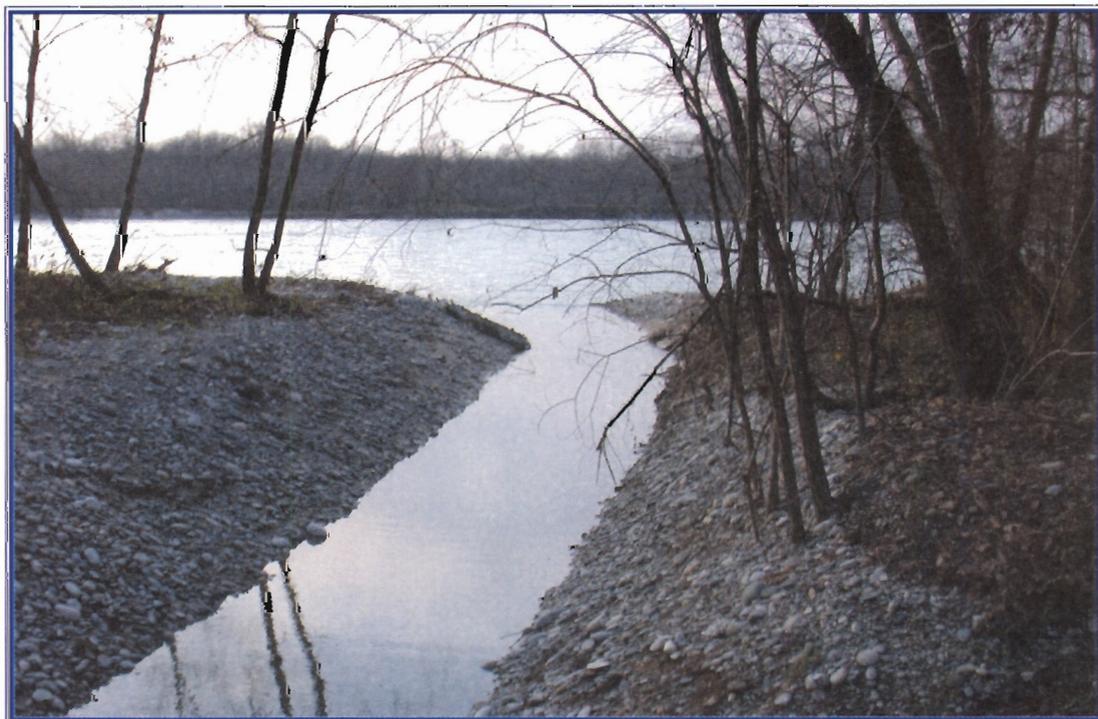
*Riapertura
del ramo Delizia.
(foto Dario
Furlanetto)*

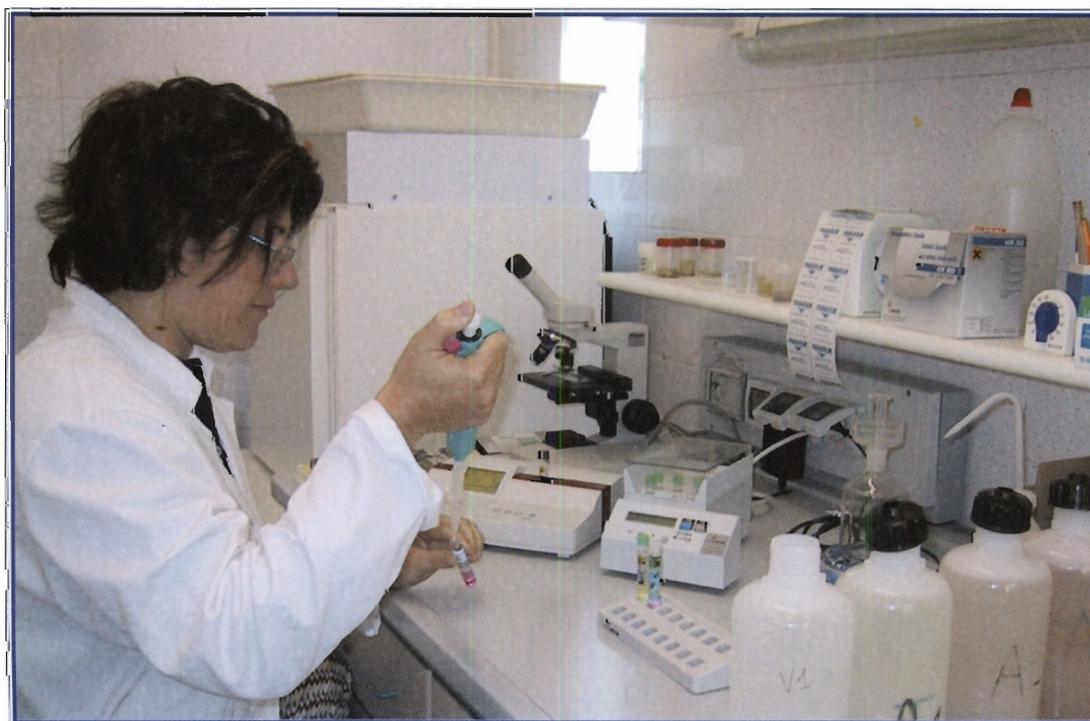
*Analisi chimiche
nel laboratorio
del Parco.
(foto EcoLogo)*

Nel 2001 il Parco aveva impostato un proprio piano di monitoraggio del fiume Ticino sublacuale con la raccolta mensile dei campioni di acqua che venivano analizzati (parametri chimico-fisici e batteriologici) dai laboratori del Dipartimento di Novara di ARPA Piemonte.

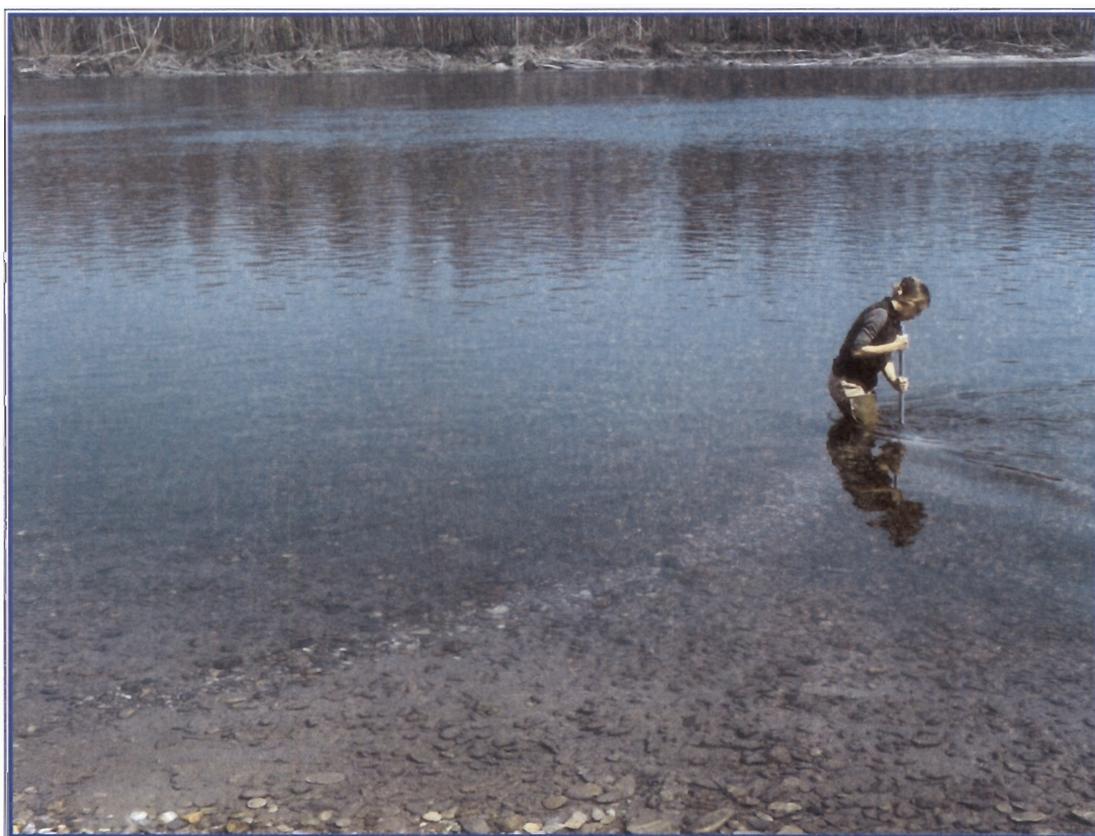
*Campionamento
con retino sul
Ticino nella
stazione di
Vigevano per
l'applicazione
del metodo IBE.
(foto Massimo
Balocco)*

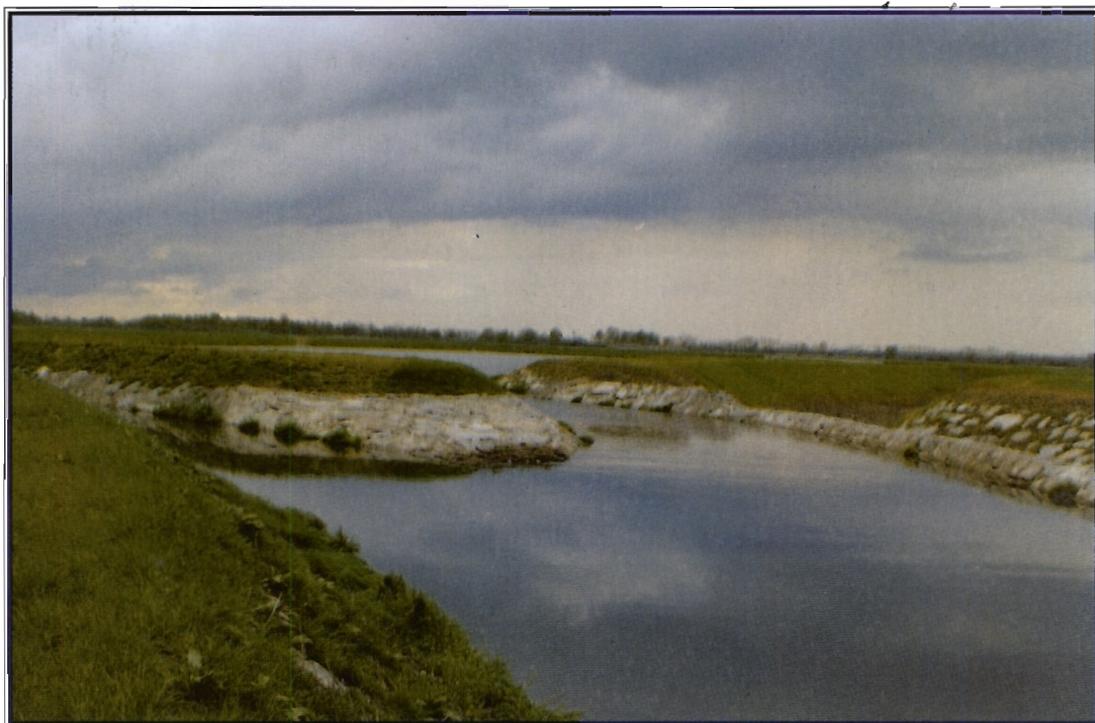
Tale zona, a partire dall'anno 2000, è stata bonificata realizzando un nuovo alveo del torrente che ne incanala le acque attraverso la realizzazione di grandi bacini per lo spagliamento

*Il torrente Arno
all'ingresso
delle vasche di
spagliamento
controllato.
(foto Norino
Canovi)*

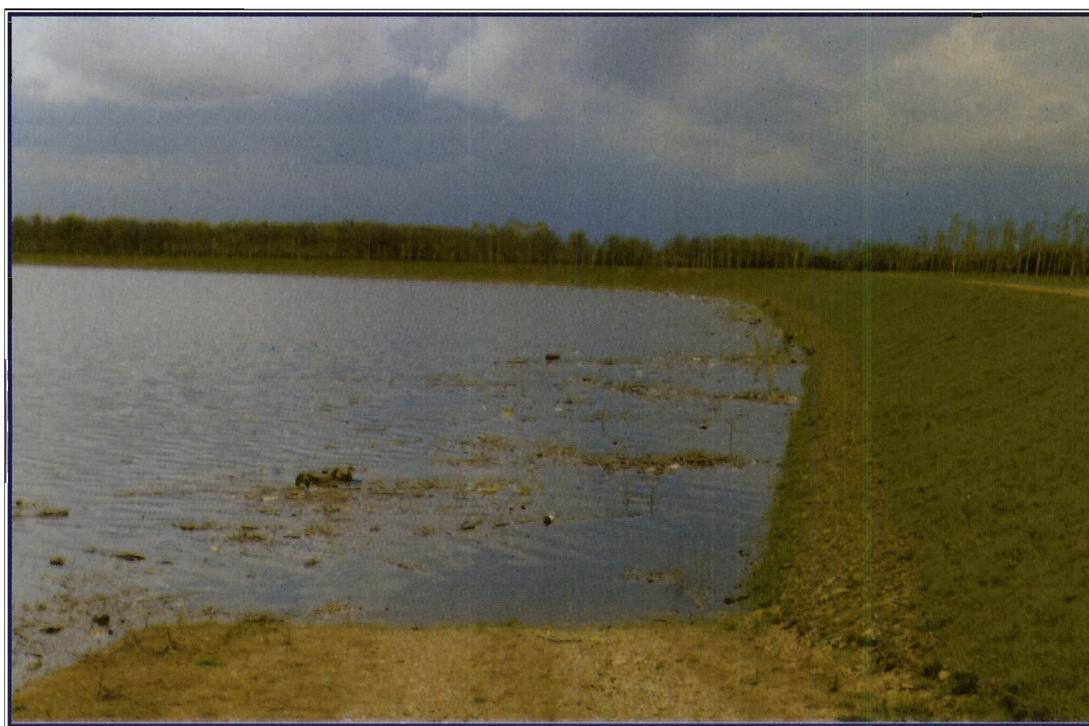
Il progetto esecutivo ha previsto, sulla base dei calcoli idraulici contenuti nel progetto di sistemazione idraulica e ambientale dei territori appartenenti al bacino idrografico del torrente Arno, la realizzazione del canale di raccordo tra l'alveo attuale del torrente e i bacini di accumulo e disperdimento della capacità di 45 m³/sec, previa grigliatura; la realizzazione di bacini di accumulo e disperdimento della capacità complessiva di 1.438.000 m³, con una superficie utile di 38,50 ha. Il primo bacino è per le acque di magra e di prima pioggia del torrente Arno, il secondo per le acque di piena del torrente stesso, mentre il terzo è di disperdimento delle acque di magra e di pioggia del torrente; il canale di scarico delle eccedenze dai bacini al sistema Ticino ha la capacità di 35 m³/sec, fino allo scarico nel Canale Marinone e quindi al fiume Ticino, che si

*La terza vasca
dell'area di
spagliamento
controllato
del torrente Arno.
(foto Norino Canovi)*

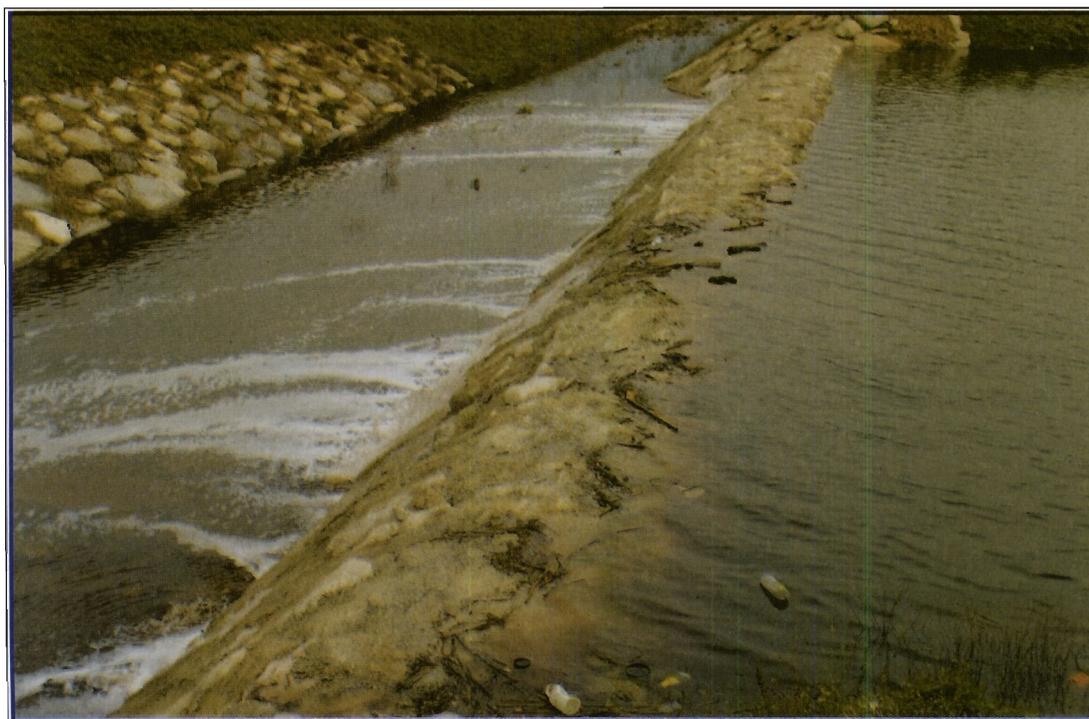
Le acque, quindi, dovrebbero essere eliminate tramite infiltrazione nel terreno; solo in occasioni di elevata portata del torrente era previsto, che le acque, tramite il canale di scarico, vengano recapitate nel canale Marinone, affluente del Ticino. In realtà, a causa della mancata costruzione di tutte le sezioni previste dal progetto di risistemazione, l'ultima vasca si è veloce-

*Inizio del canale
di collegamento
tra le vasche
e il Marinone.
(foto Norino
Canovi)*

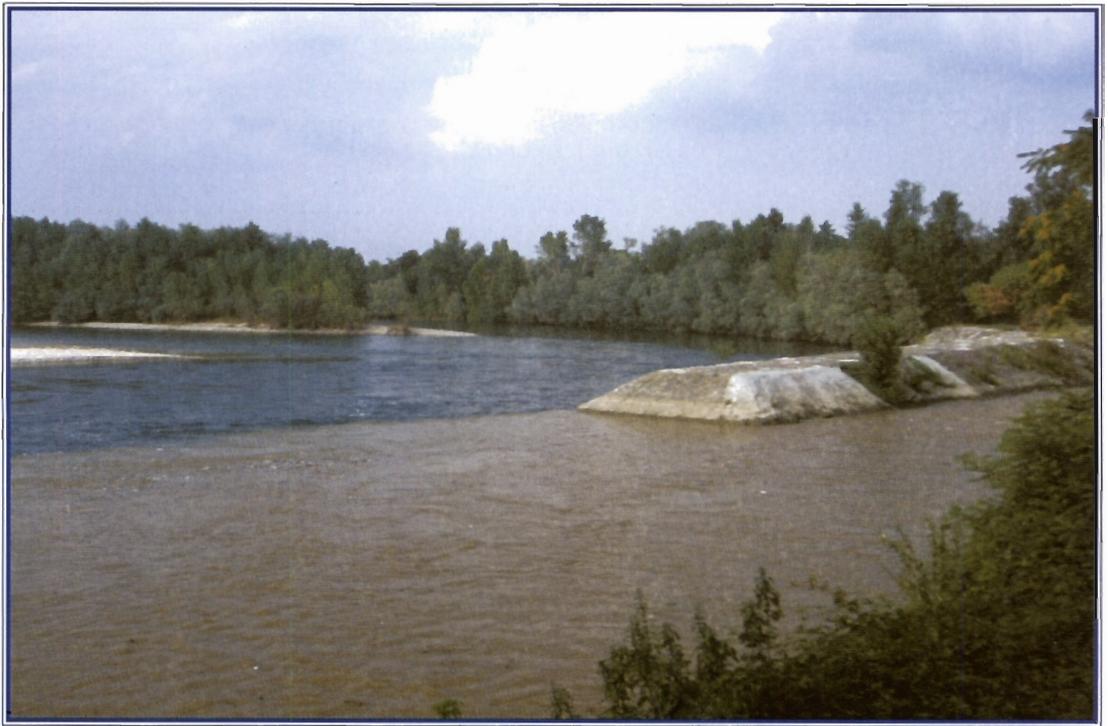
*Il tratto finale
del Canale
Scolmatore
di Nord Ovest.
(foto Norino
Canovi)*

Il Canale Scolmatore di Nord Ovest, lungo 36 Km, è stato realizzato per consentire lo smaltimento delle acque di piena dei corsi d'acqua appartenenti ai sistemi idrografici di Seveso, Garbogera, Guisa, Olona e Lura nel fiume Ticino.

I lavori per la sua realizzazione iniziarono nel 1955, con la costruzione del primo tronco dell'opera che, partendo dal fiume Ticino, arrivava al Naviglio Grande, per una lunghezza di 7 Km. Dal 1957 al 1968 i lavori proseguirono con la costruzione del secondo tronco di 11 Km, che fecero raggiungere al canale la Strada Statale n° 11, al confine tra Cornaredo e Settimo Milanese. Sono stati necessari altri 12 anni per terminare l'opera con la realizzazione dell'ultimo tronco fino al torrente Seveso.

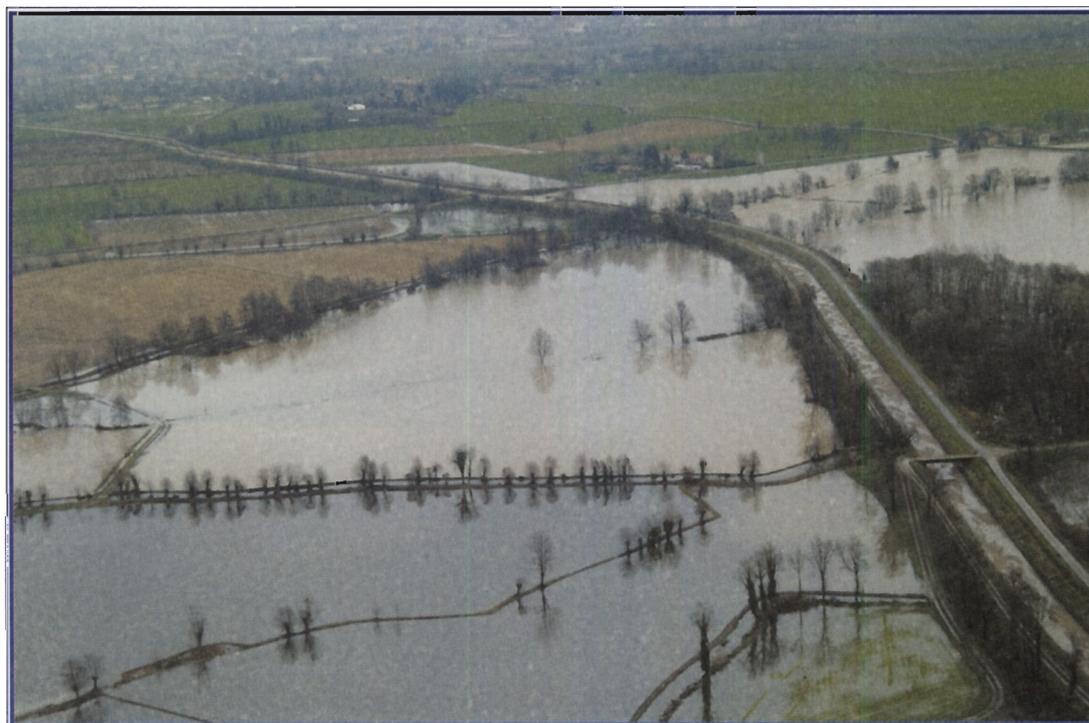
*L'esonazione
del CSNO nella
campagna
Abbatense nel
novembre 2002.
(foto Dario
Furlanetto)*

A questo proposito si ricorda quanto drammatica sia risultata la rottura dell'argine sinistro del Canale Scolmatore di Nord Ovest (in Comune di Abbiategrasso) ed il conseguente crollo del ponte posto subito a monte, verificatisi in occasione delle piogge intense cadute alla fine del mese di novembre 2002. Ciò ha provocato la fuoriuscita dell'acqua dal Canale che ha invaso le campagne nei Comuni di Abbiategrasso e Ozzero su una superficie stimata in oltre 1.000 ha. La quantità consistente di acqua trasportata in quel momento (180 m³/sec da quanto dichiarato dai tecnici della Provincia), la realtà morfologica e la sistemazione piano - altimetrica della zona, hanno fatto scorrere il flusso a velocità elevata.

Questo evento ha originato, oltre ad ingenti danni economici alle aziende agricole circo-

stanti (circa 11 milioni di Euro stimati dal Comune di Abbiategrasso) anche un vero e proprio "disastro ecologico" dato l'enorme valore dell'agroecosistema della zona e la pessima qualità delle acque trasportate dal canale stesso. Serviranno molti anni, oltre ad interventi consistenti, sia di natura economica che tecnica, per ripristinare la zona colpita che rappresenta la porzione più bella, caratteristica e di grandi tradizioni produttive della Provincia di Milano e del Parco del Ticino.

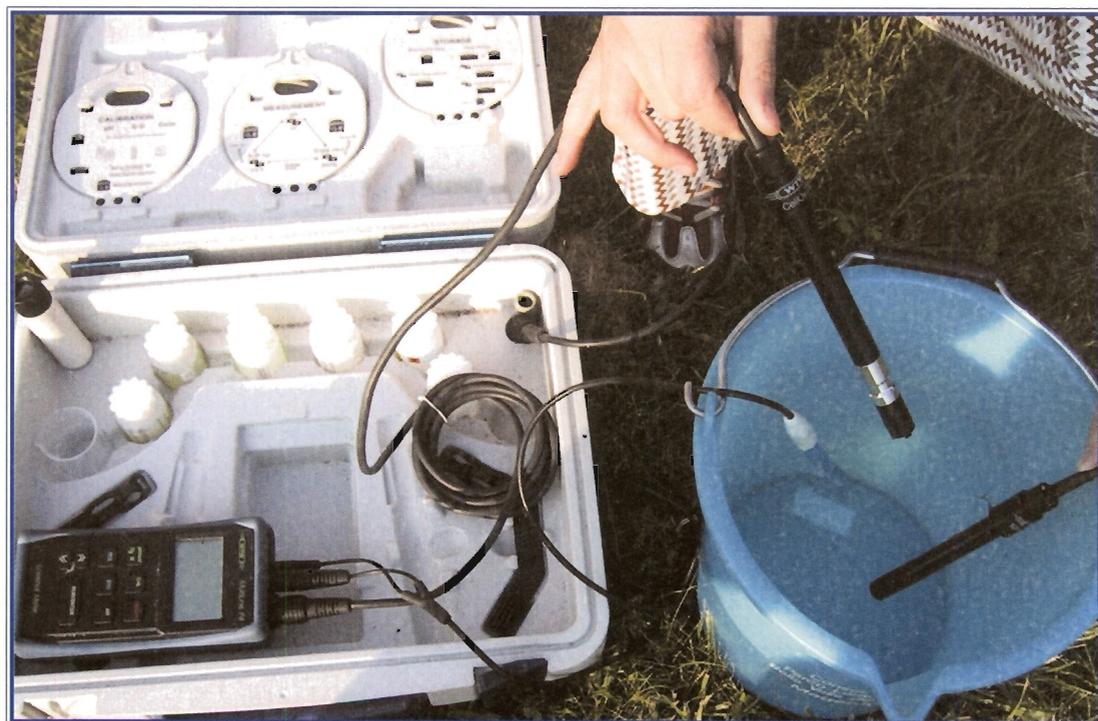
Sonda
multiparametrica.
(foto EcoLogo)

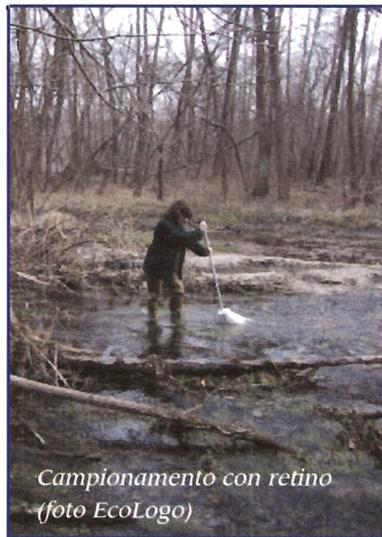
*Campionamento con retino
(foto EcoLogo)*

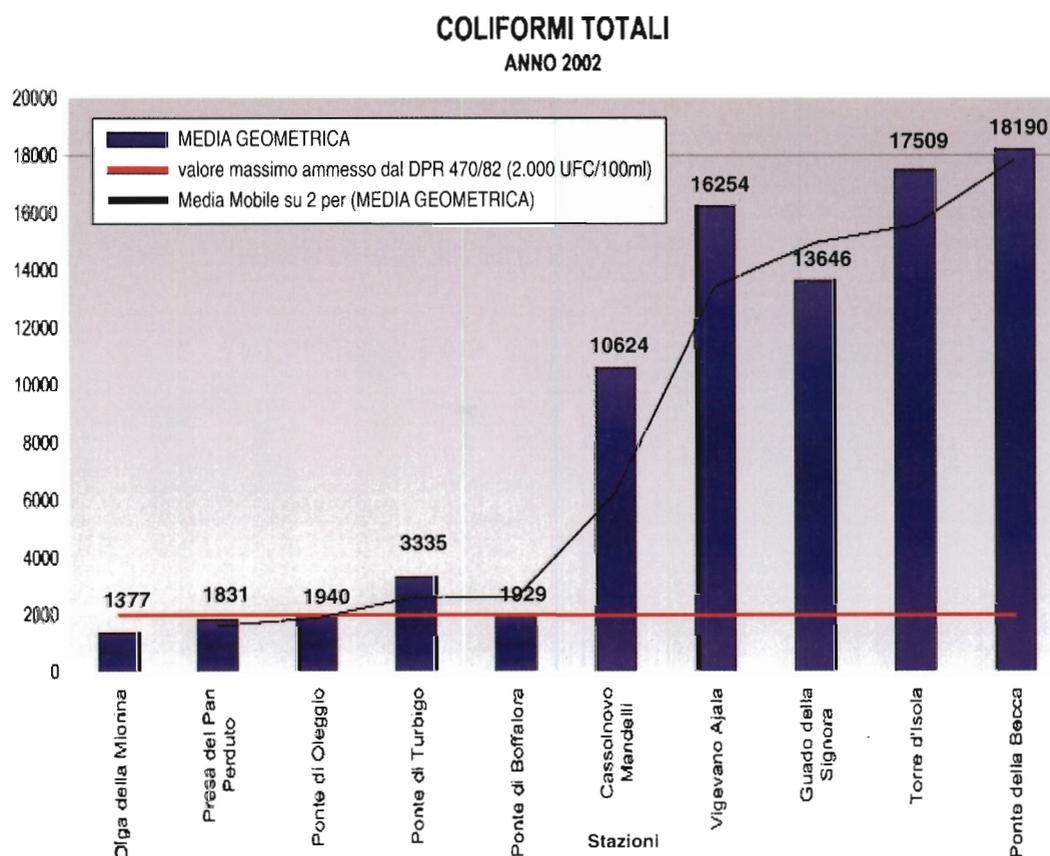
Figura 5.1
Andamento dei valori medi dei Coliformi totali rilevati lungo l'asta fluviale.

Dall'osservazione dei grafici risulta che, procedendo dal Lago Maggiore fino alla confluenza con il Po, tutti i parametri indagati seguono il medesimo andamento ed esiste una linea di separazione coincidente con la stazione di Abbiategrasso che divide il fiume in una parte nord in cui i valori sono inferiori o prossimi ai valori di riferimento ed una parte sud in cui tali limiti vengono nettamente superati.

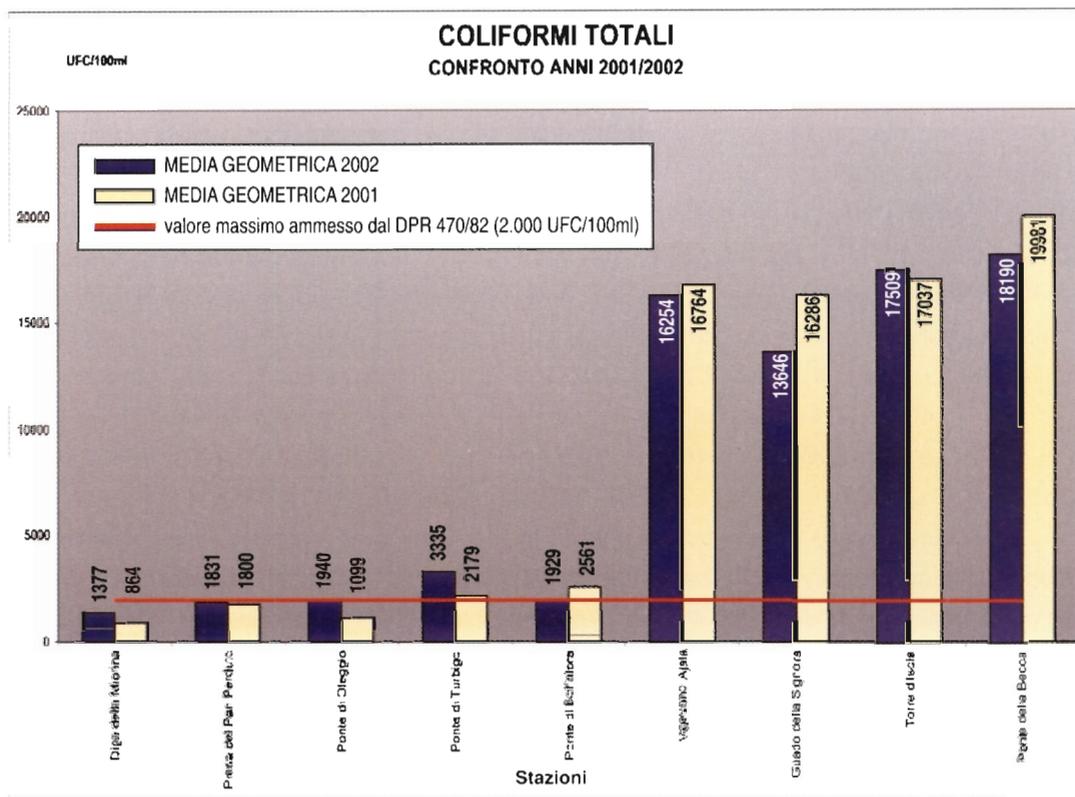
Figura 5.4.
Confronto tra i valori medi di Coliformi totali rilevati negli anni 2001 e 2002.

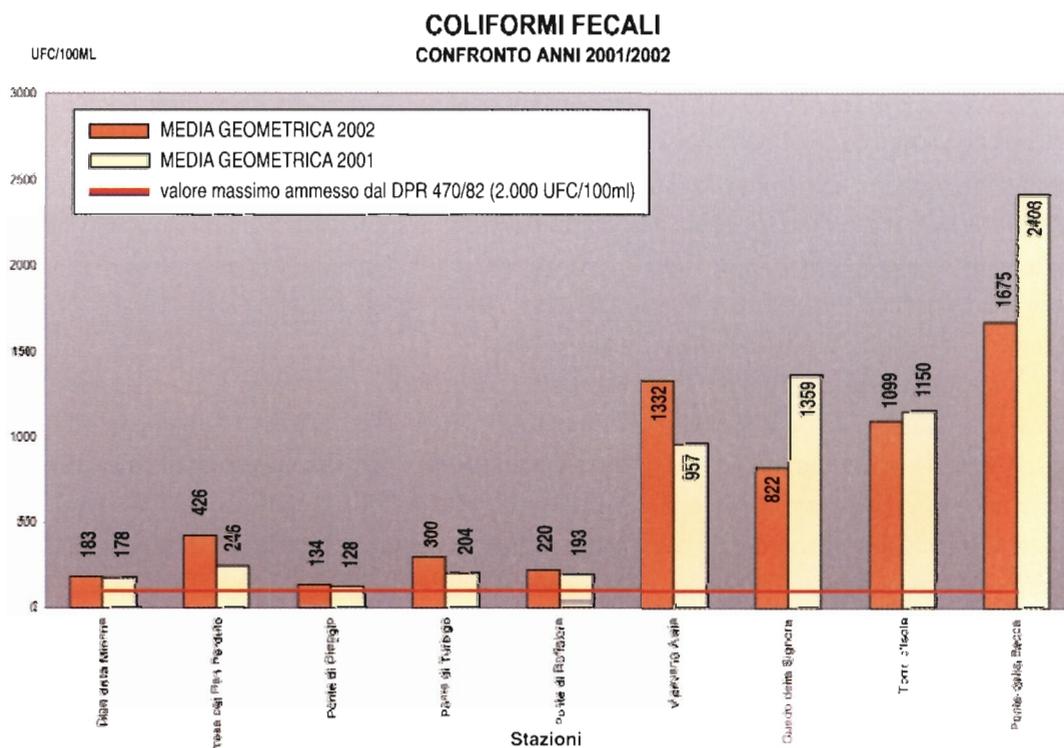
Figura 5.5.
Confronto tra i valori medi di Coliformi fecali rilevati negli anni 2001 e 2002.

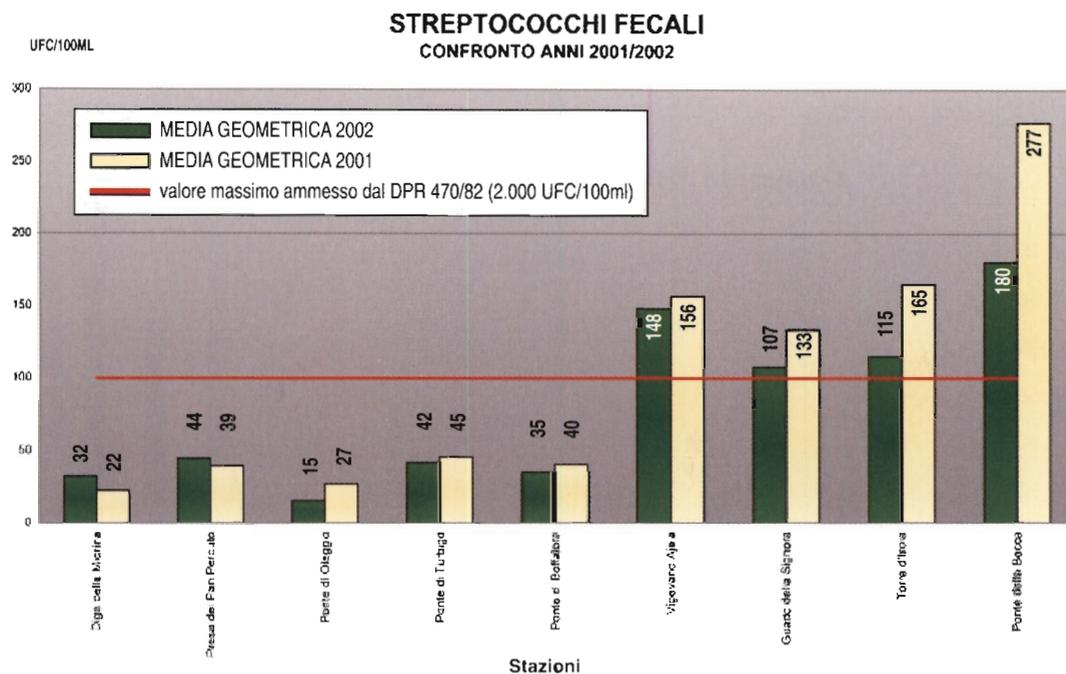
Figura 5.6.
Confronto
tra i valori medi
di Streptococchi
fecali rilevati negli
anni 2001 e 2002.

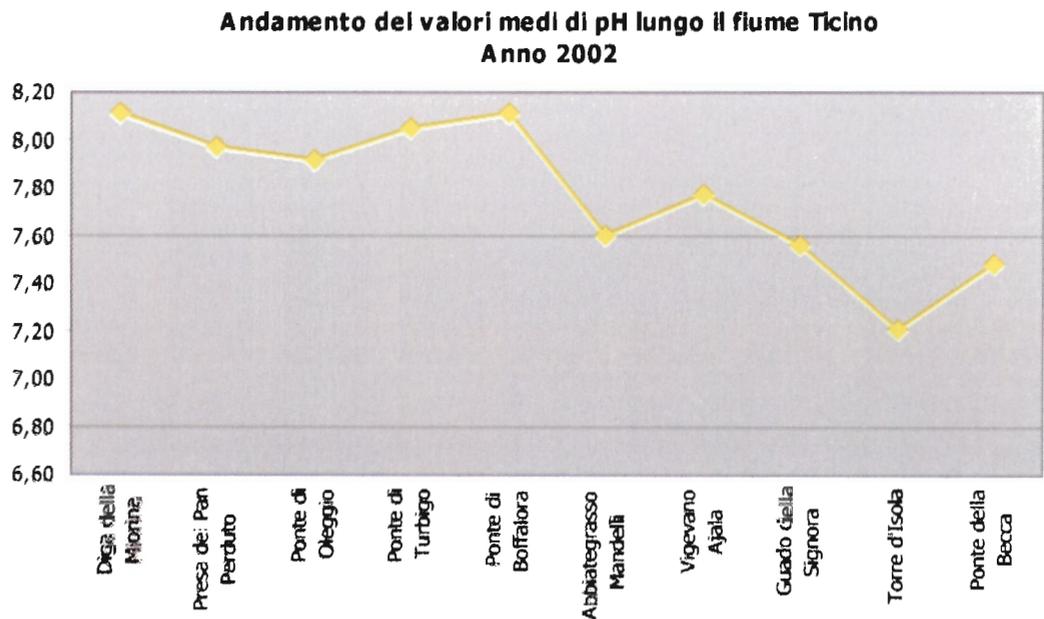
Figura 5.7.
Andamento
dei valori di pH
lungo
l'asta fluviale.

I valori di pH misurati indicano che questo parametro ha un range medio di variabilità che oscilla tra un massimo di 8,10 rilevato nelle stazioni Diga della Miorina e Ponte di Boffalora ed un minimo di 7,21. Come già osservato negli anni precedenti, i valori di pH decrescono da nord a sud.

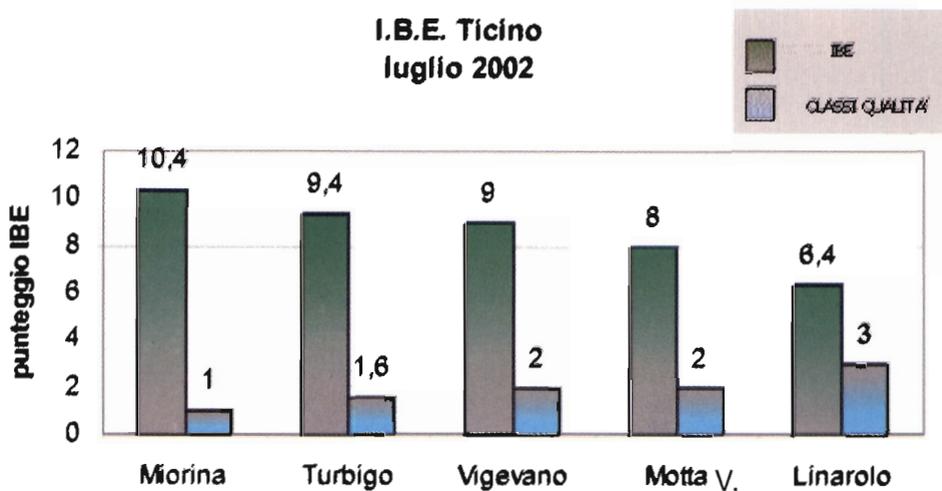
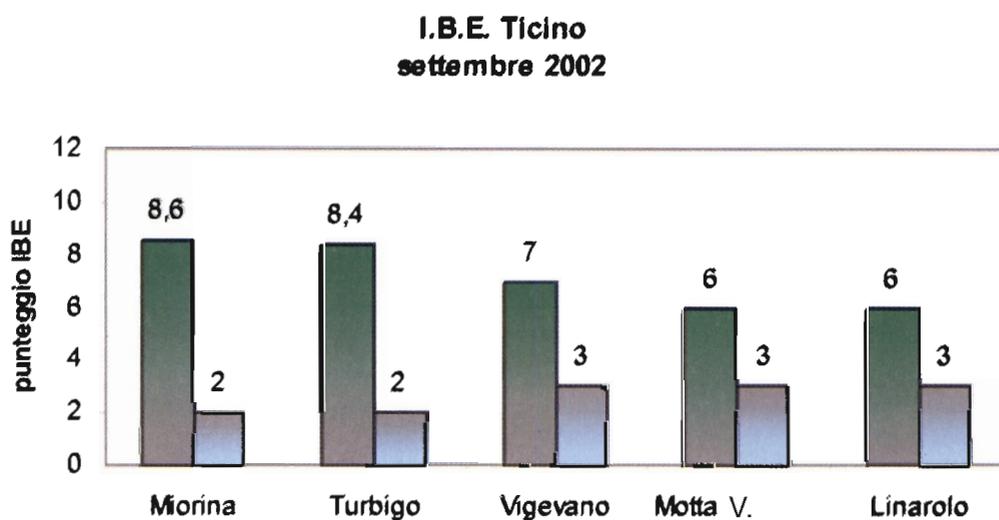
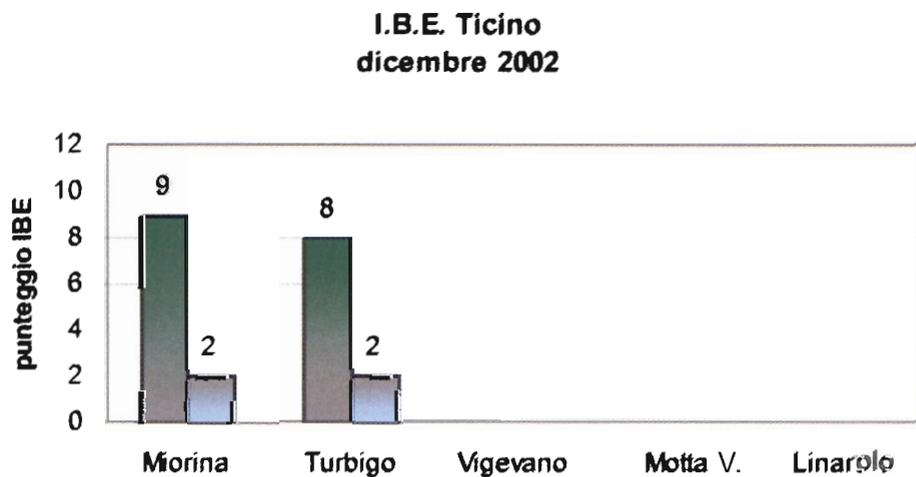
Figura 5.9
Andamento
dei valori di IBE
e Classe di qualità
rilevata nel mese
di luglio, settembre
e dicembre.

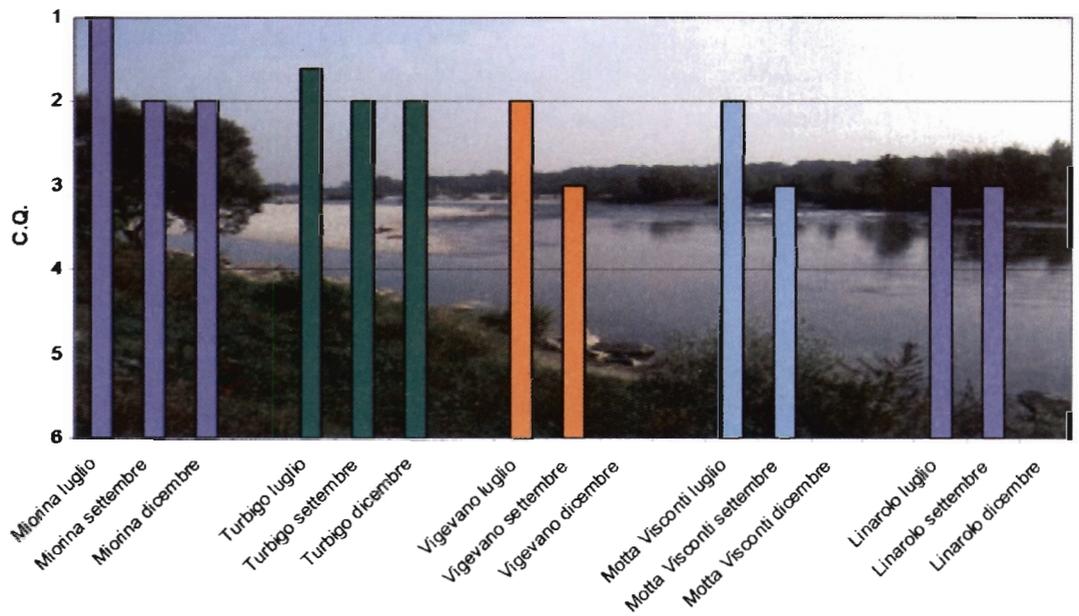
Figura 5.10
Grafico riassuntivo
delle Classi
di Qualità Biologica
relative al corso
del fiume Ticino
sublacuale.

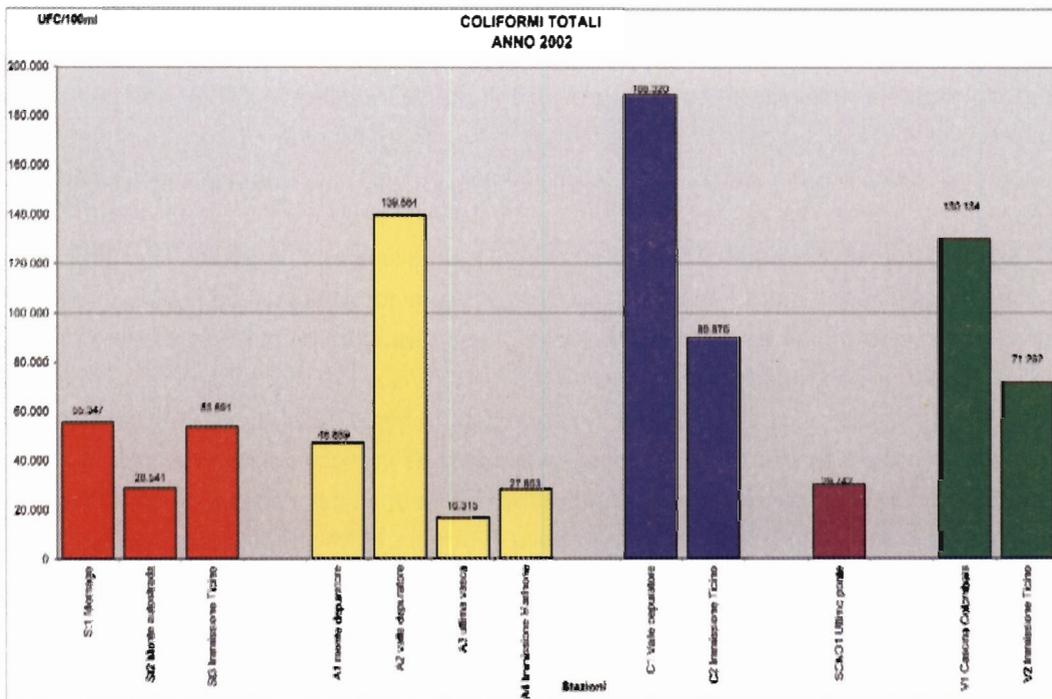
Figura 5.11
Valori medi di Coliformi totali rilevati nei cinque affluenti monitorati. (St = torrente Strona; A = torrente Arno; C = roggia Cerana; CSNO = Canale Scolmatore di Nord O.

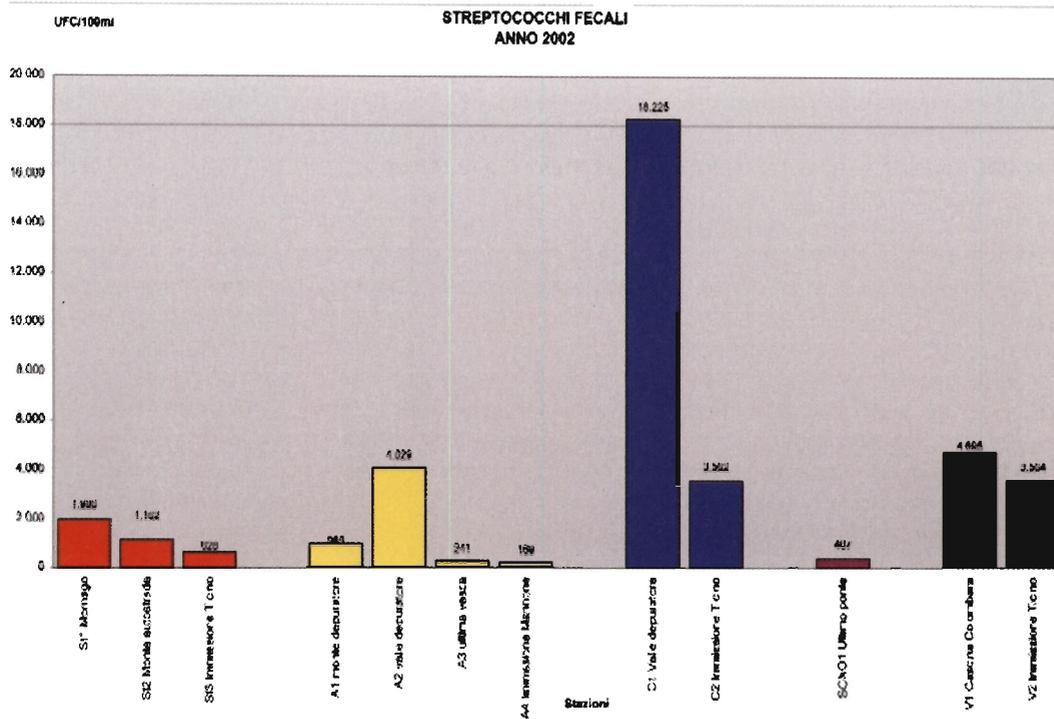
Figura 5.13
Valori medi (media geometrica) di Streptococchi fecali rilevati nei cinque affluenti monitorati. (St = torrente Strona; A = torrente Arno; C = roggia Cerana; CSNO = Canale Scolmatore di Nord Ovest; V = roggia Vernavola).

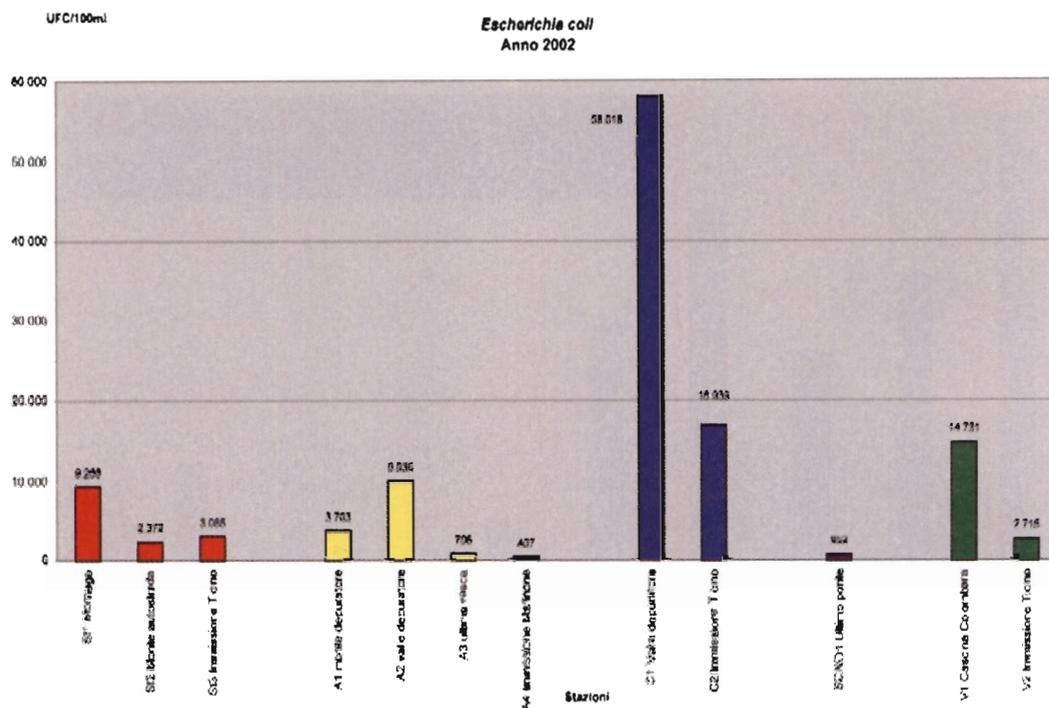
Figura 5.14
Valori medi
(media geometrica)
di *Escherichia coli*
rilevati nei cinque
affluenti monitorati.
(St = torrente Strona;
A = torrente Arno;
C = roggia Cerana;
CSNO = Canale
Scolmatore
di Nord Ovest;
V = roggia Vernavola).

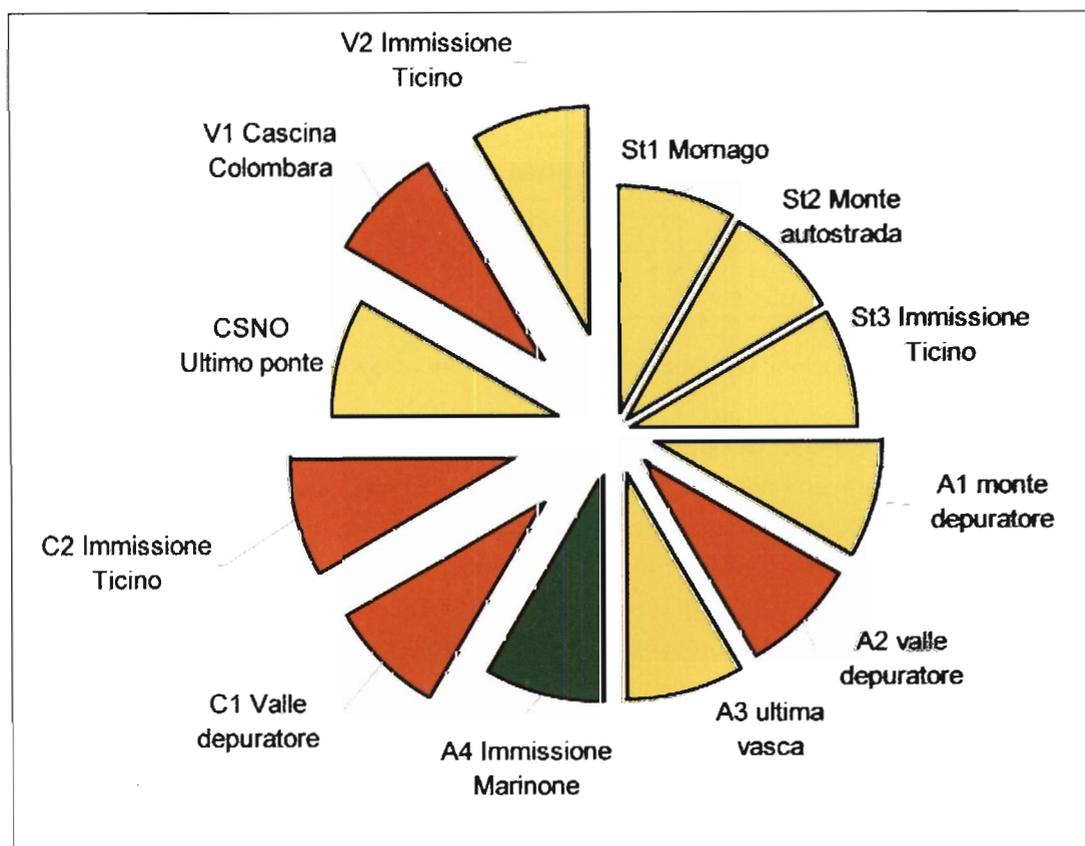
Figura 5.15
Classi di qualità microbiologica fornite dall'Indicatore Microbiologico ricavato utilizzando le medie geometriche. (Per la correlazione tra Giudizio ambientale e Colore Cfr. Tabella 5.10)

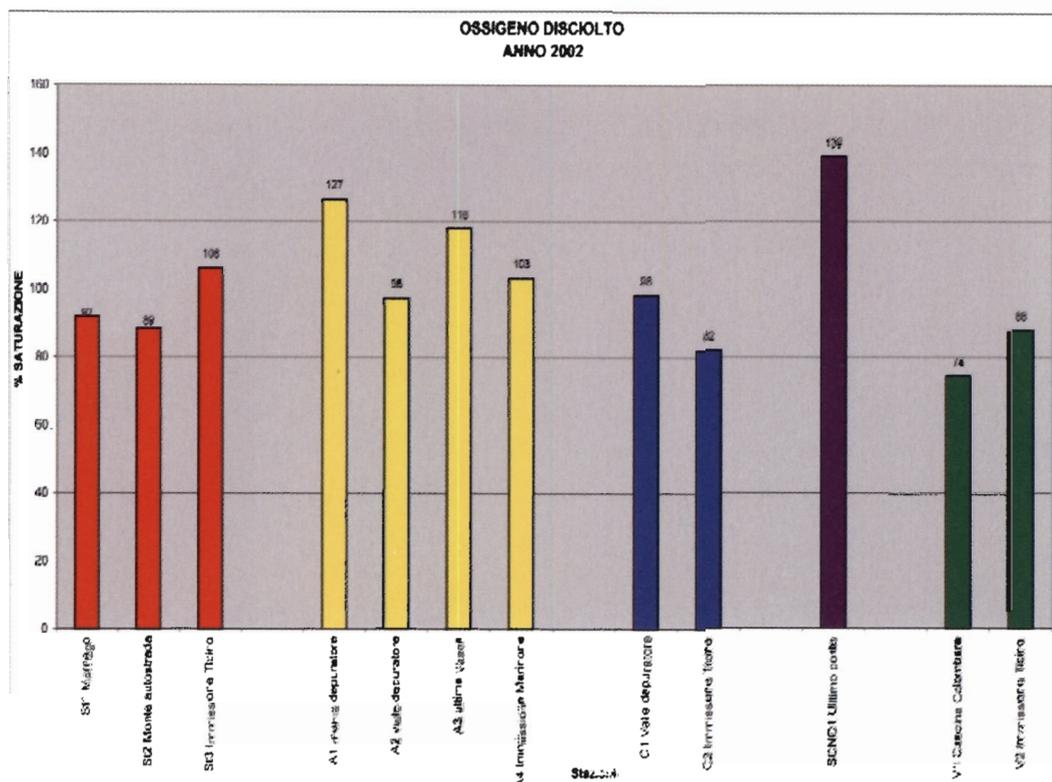
Figura 5.16
Andamento dei valori di Ossigeno disciolto rilevati nei cinque affluenti monitorati. I valori sono riportati come settantacinquesimo percentile dei valori disponibili.
(St = torrente Strona;
A = torrente Arno;
C = roggia Cerana;
SCNO = Canale Scolmatore di Nord Ovest;
V = roggia Vernavola)

La concentrazione di Ossigeno è essenziale per la sopravvivenza della maggior parte dei microrganismi presenti nell'acqua. Questi sono fondamentali per i processi di autodepurazione e degradazione delle sostanze inquinanti in essa presenti. L'ossigeno atmosferico raggiunge l'acqua per diffusione attraverso la superficie e tramite la produzione derivante dai processi fotosintetici delle alghe e delle piante sommerse. Normalmente in un corso d'acqua sono fisiologici valori prossimi alla saturazione (100%). Una forte diminuzione di questo parametro è indice della presenza di inquinamento, poiché viene consumato dall'attività metabolica dei microrganismi deputati all'eliminazione delle sostanze inquinanti. Anche una concentrazione di ossigeno molto elevata (sopra saturazione) è indice di inquinamento perché crea un ambiente troppo ossidante che svantaggia gli esseri viventi ed è indice di eutrofizzazione.

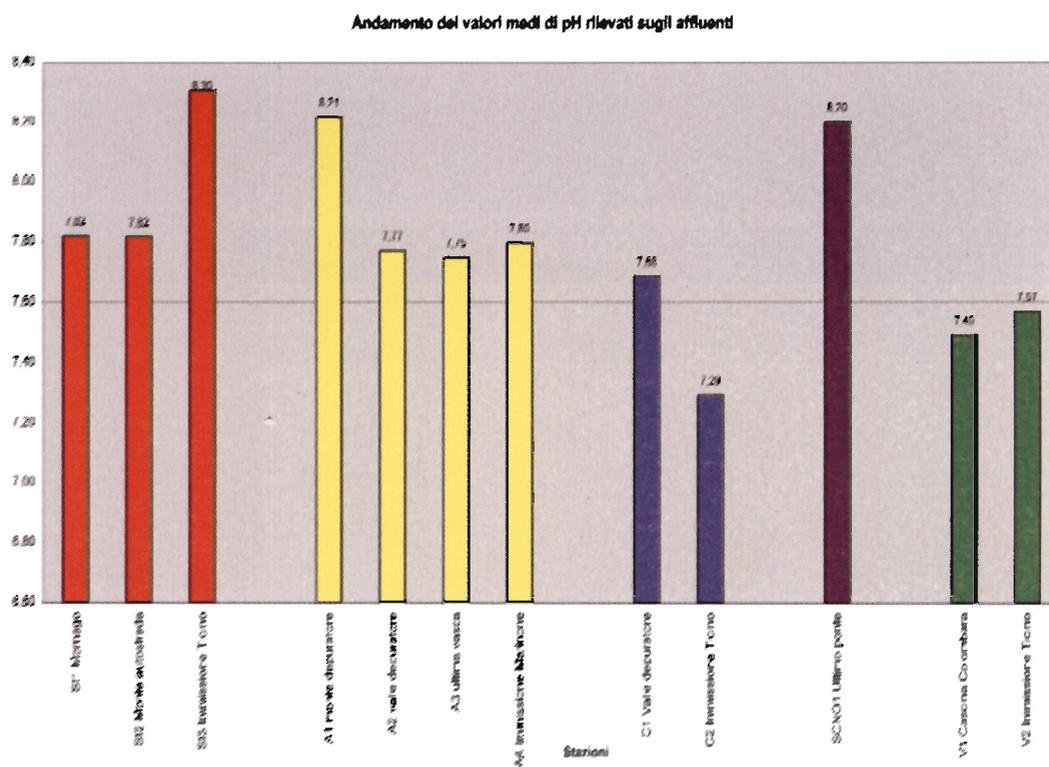
Figura 5.17
Andamento
dei valori di pH
sugli affluenti.

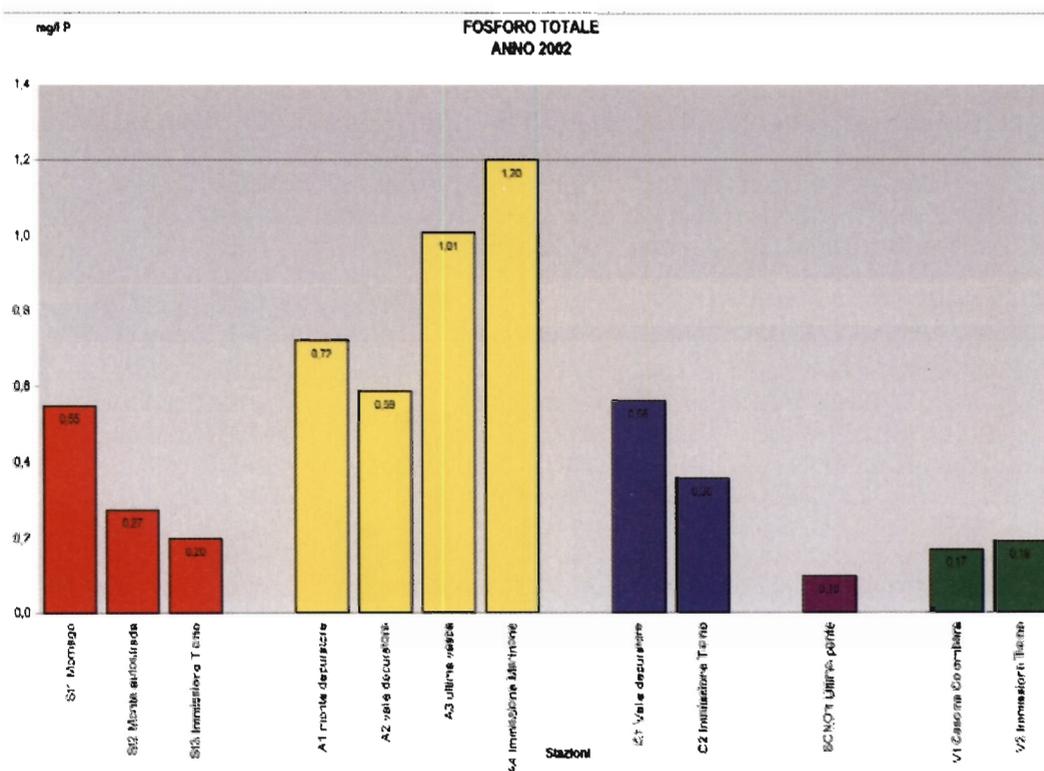
Figura 5.18
Andamento
dei valori di Fosforo
totale rilevati
nei cinque affluenti
monitorati.
I valori sono riportati
come
settantacinquesimo
percentile dei valori
disponibili.
(St = torrente Strona;
A = torrente Arno;
C = roggia Cerana;
CSNO = Canale
Scolmatore di
Nord Ovest;
V = roggia Vernavola)

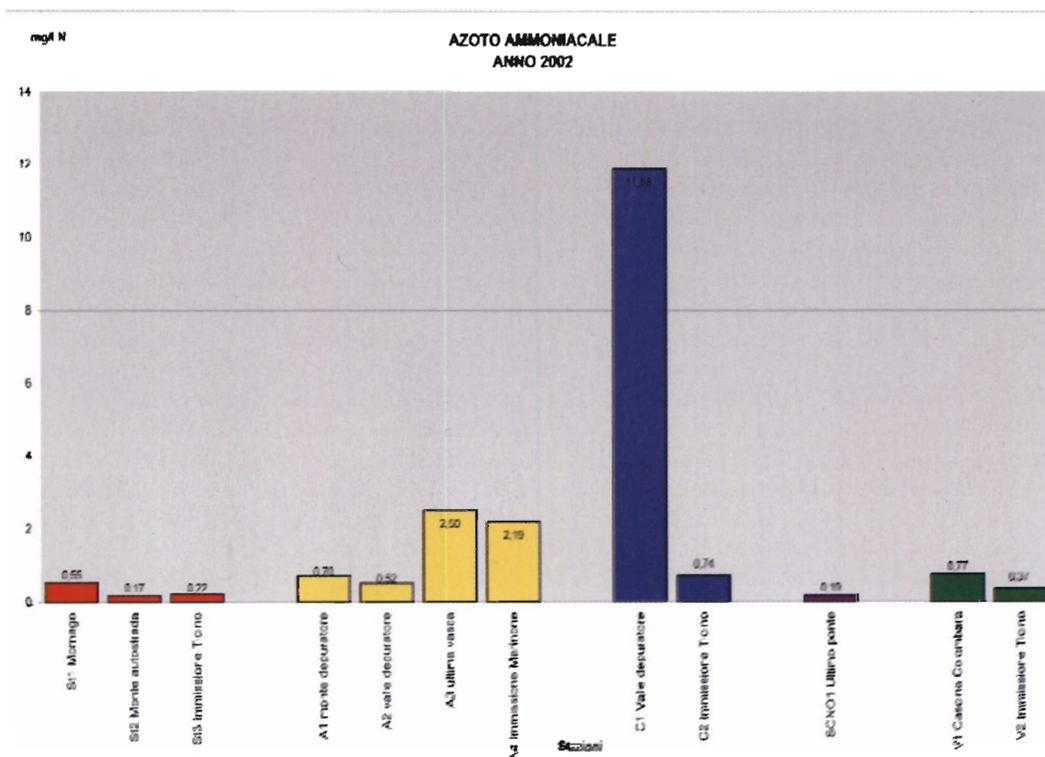
Figura 5.20
Andamento
dei valori di Azoto
ammoniacale rilevati
nei cinque affluenti
monitorati.
I valori sono riportati
come
settantacinquesimo
percentile dei valori
disponibili.
(St = torrente Strona;
A = torrente Arno;
C = roggia Cerana;
CSNO = Canale
Scolmatore di Nord
Ovest; V = roggia
Vernavola)
