Il Fiume Ticino e i suoi principali affluenti

Indagine sulla qualità delle acque

Anno 2002

**Parco Naturale della
Valle del Ticino**

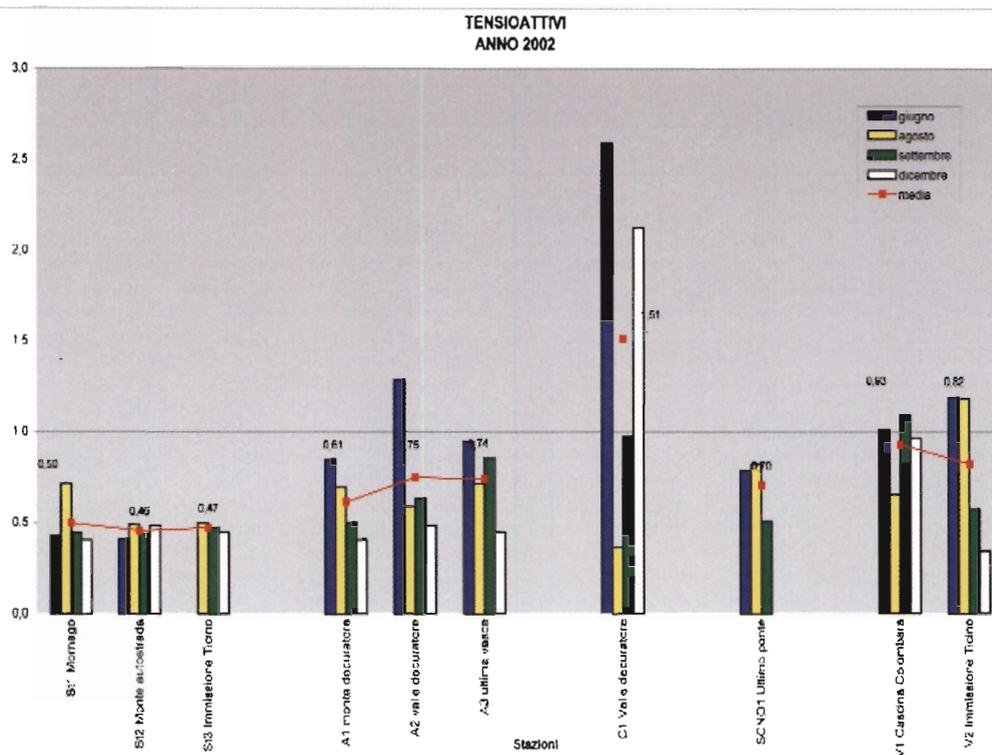
Figura 5.22
Valori di tensioattivi anionici rilevati in presenza di schiume (espressi in mg/L come MBAS).
(St = torrente Strona; A = torrente Arno; C = roggia Cerana; CSNO = Canale Scolmatore di Nord Ovest; V = roggia Vernavola)

Sui corsi d'acqua affluenti, sono stati misurati anche i tensioattivi anionici. I dati indicano, anche in questo caso, il maggior grado di compromissione degli affluenti rispetto al Ticino, confermando la loro maggiore contaminazione legata soprattutto ad incompleti processi di depurazione e degradazione delle sostanze inquinanti.

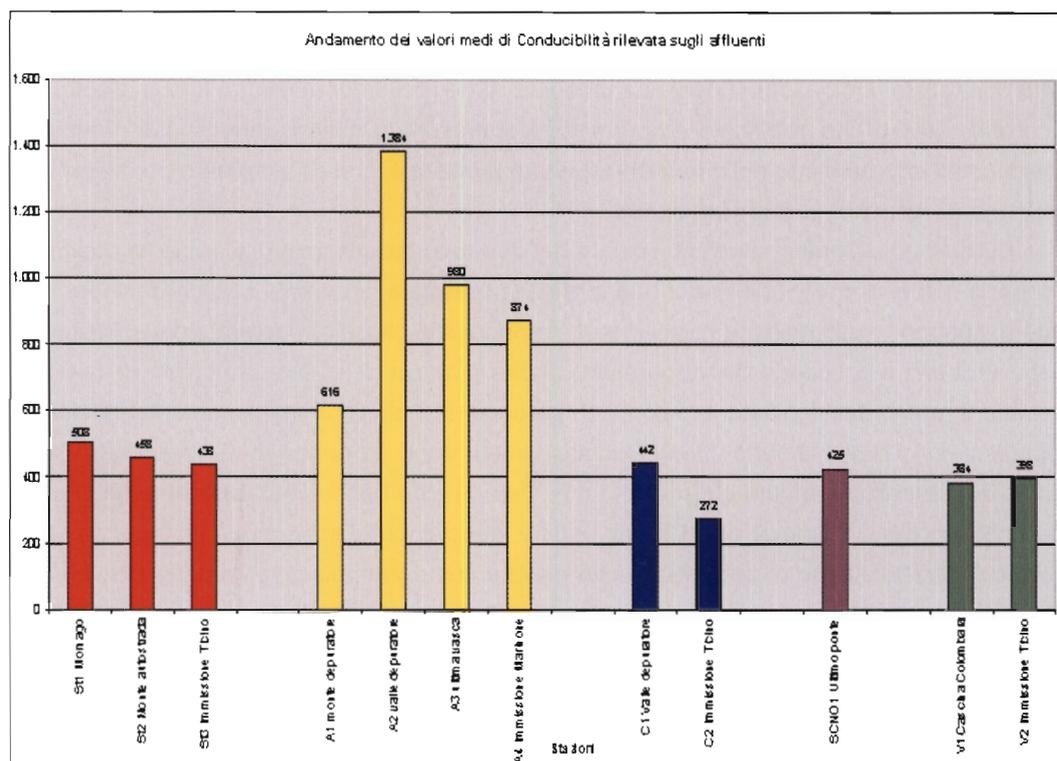
Figura 5.24
Andamento
dei valori medi
di conducibilità
(espressi in µS/cm)
rilevati sugli affluenti.

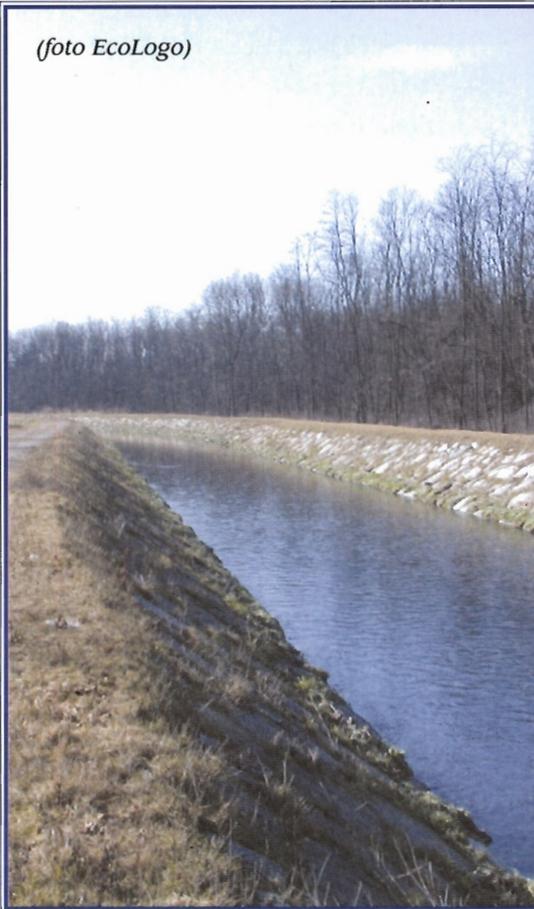
Ambiente	Comune	Località
Torrente Arno	Ferno	Valle depuratore

DESCRIZIONE DELLA STAZIONE

La seconda stazione IBE è posta a valle dell'immissione dello scarico del depuratore di Sant'Antonino. La sezione è identica alla precedente, raddrizzata e caratterizzata da sponde cementificate. Il fondo non è visibile a causa del colore rosso cupo dell'acqua ma è comunque poco movibile. Non sono presenti macrofite acquatiche ed il periphyton è spesso. Il caratteristico odore dell'acqua denota una forte anossia oltre alla presenza di elevate concentrazioni di composti azotati, unitamente agli altri composti chimici rilevati.

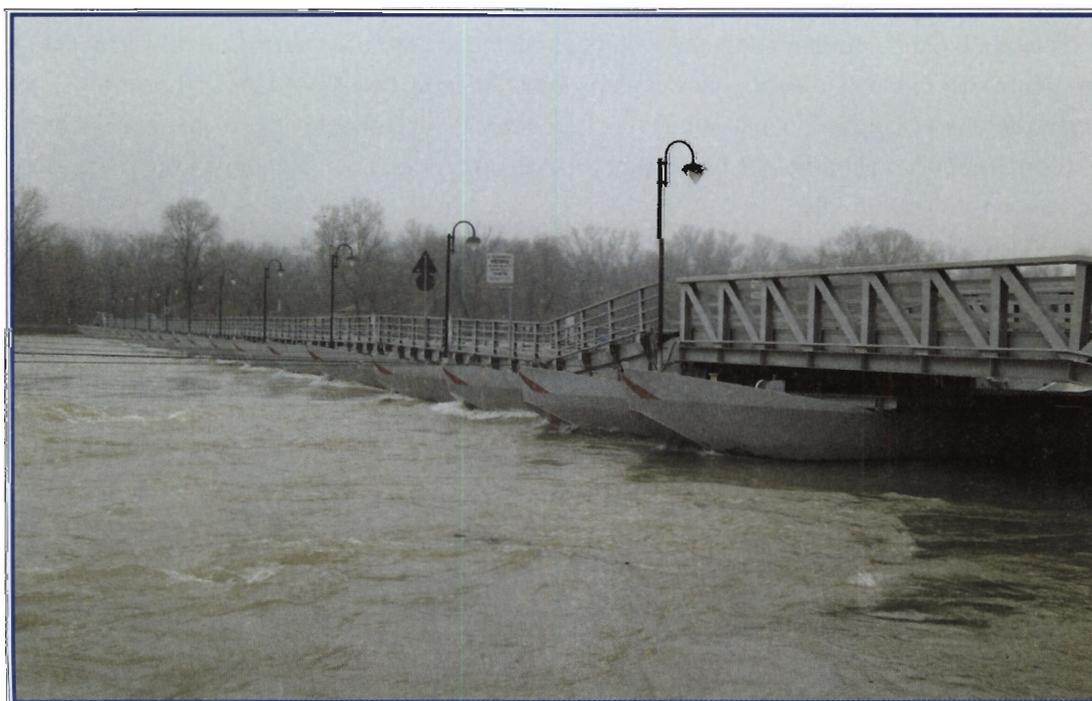
Il Ticino non evidenzia però solo problemi legati alla qualità delle sue acque ma anche alla quantità. Un problema, evidenziato con il metodo IBE, riguarda infatti le portate, che risultano estremamente variabili per motivi naturali ed antropici e determinano una condizione di instabilità degli ecosistemi acquatici; questi continui cambiamenti del livello dell'acqua potrebbero essere

*Il Ticino in piena
a Bereguardo.
(foto Dario
Furlanetto)*

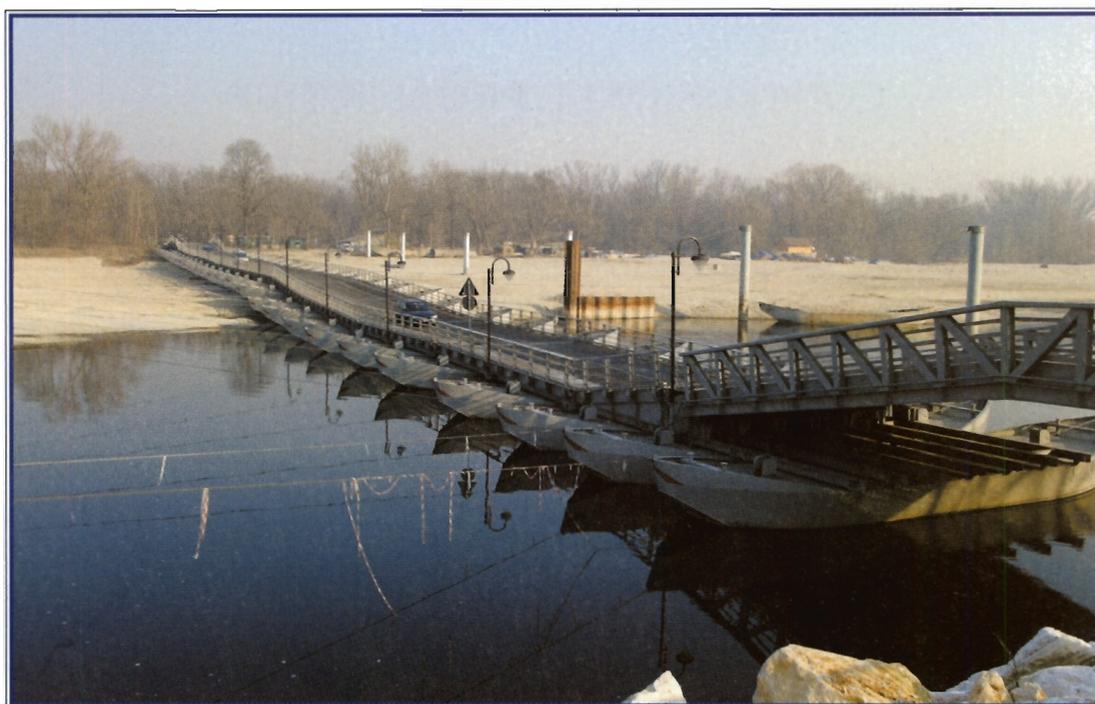
*Il Ticino in secca
a Bereguardo.
(foto Dario
Furlanetto)*

anche la causa della massiccia presenza di periphyton sui ciottoli; quest'ultimo che durante le ore notturne può determinare un deficit di ossigeno nelle zone di riva, dove l'acqua ha una velocità ridotta e l'ossigenazione è già in condizioni normali più scarsa.

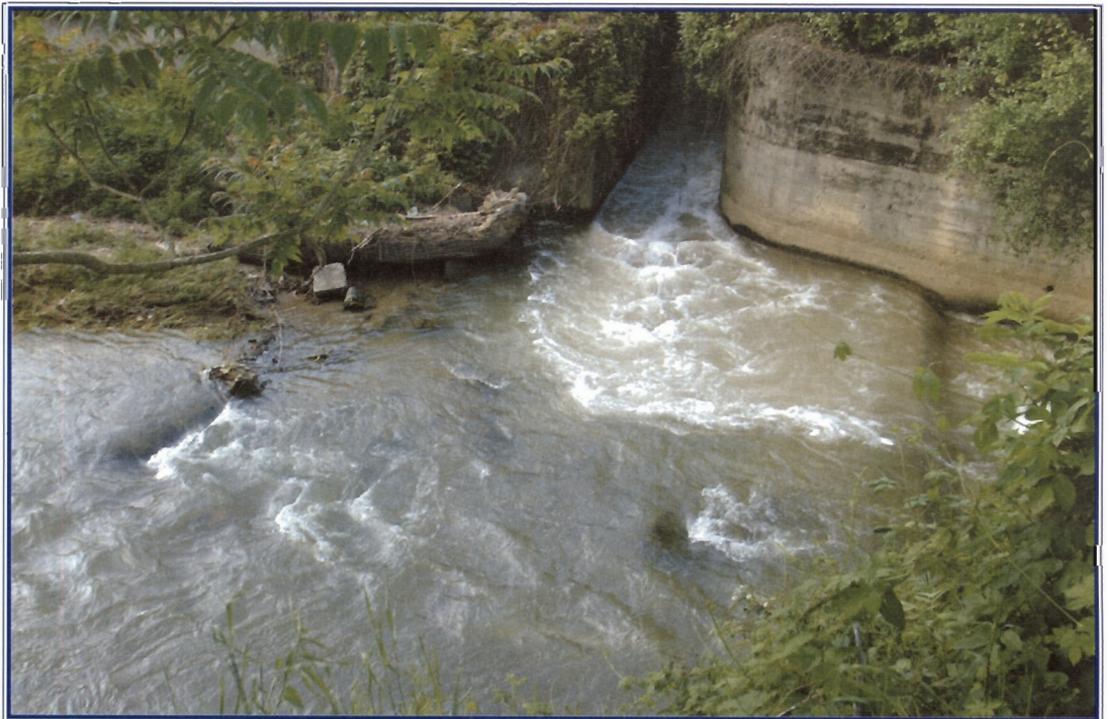
La qualità delle acque della Roggia Cerana, risultando molto degradate principalmente a causa dello scarico del depuratore di Cerano, potrebbe essere migliorata sia con interventi di perfezionamento dell'impianto stesso, con un rilascio maggiore di acqua (che diluirebbe gli scarichi) e con interventi di miglioramento complessivo dell'ambiente circostante la roggia.

*Lo scarico
del Depuratore
di Cerano.
(Foto di Norino
Canovi)*

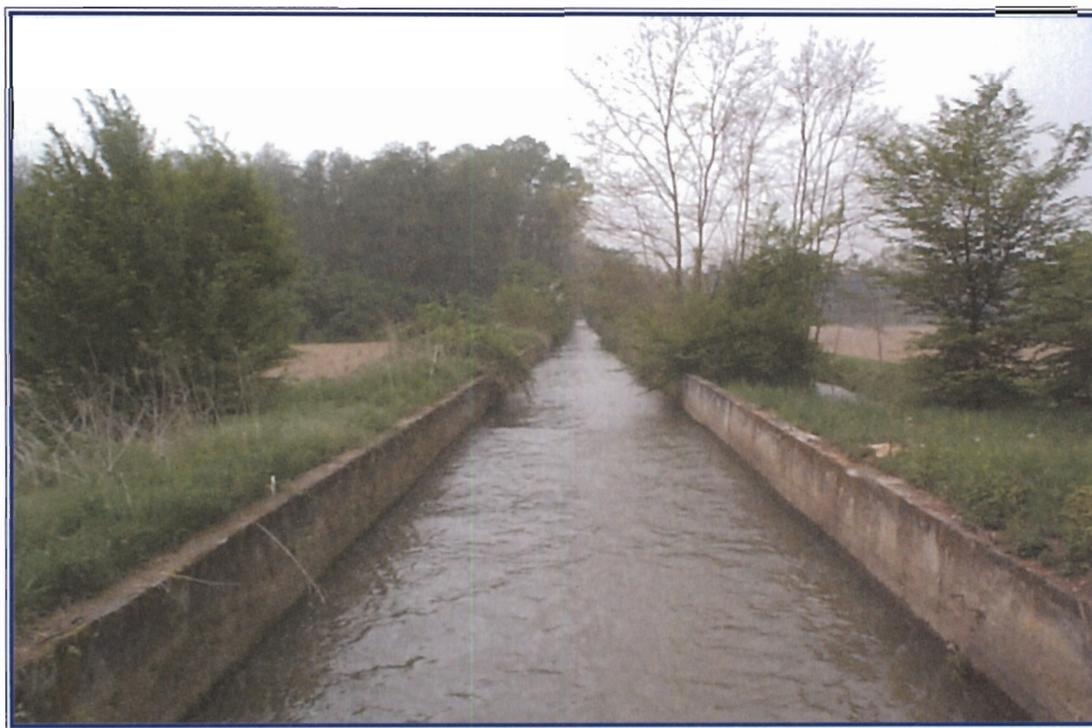
*La roggia Cerana
a valle del
Depuratore.
(foto EcoLogo)*
