# La qualità delle acque del Ticino

10 anni di monitoraggio

2011

**Parco Ticino Lombardo**  
Sviluppo sostenibile,  
tutela della biodiversità  
e dell'ambiente, qualità della vita

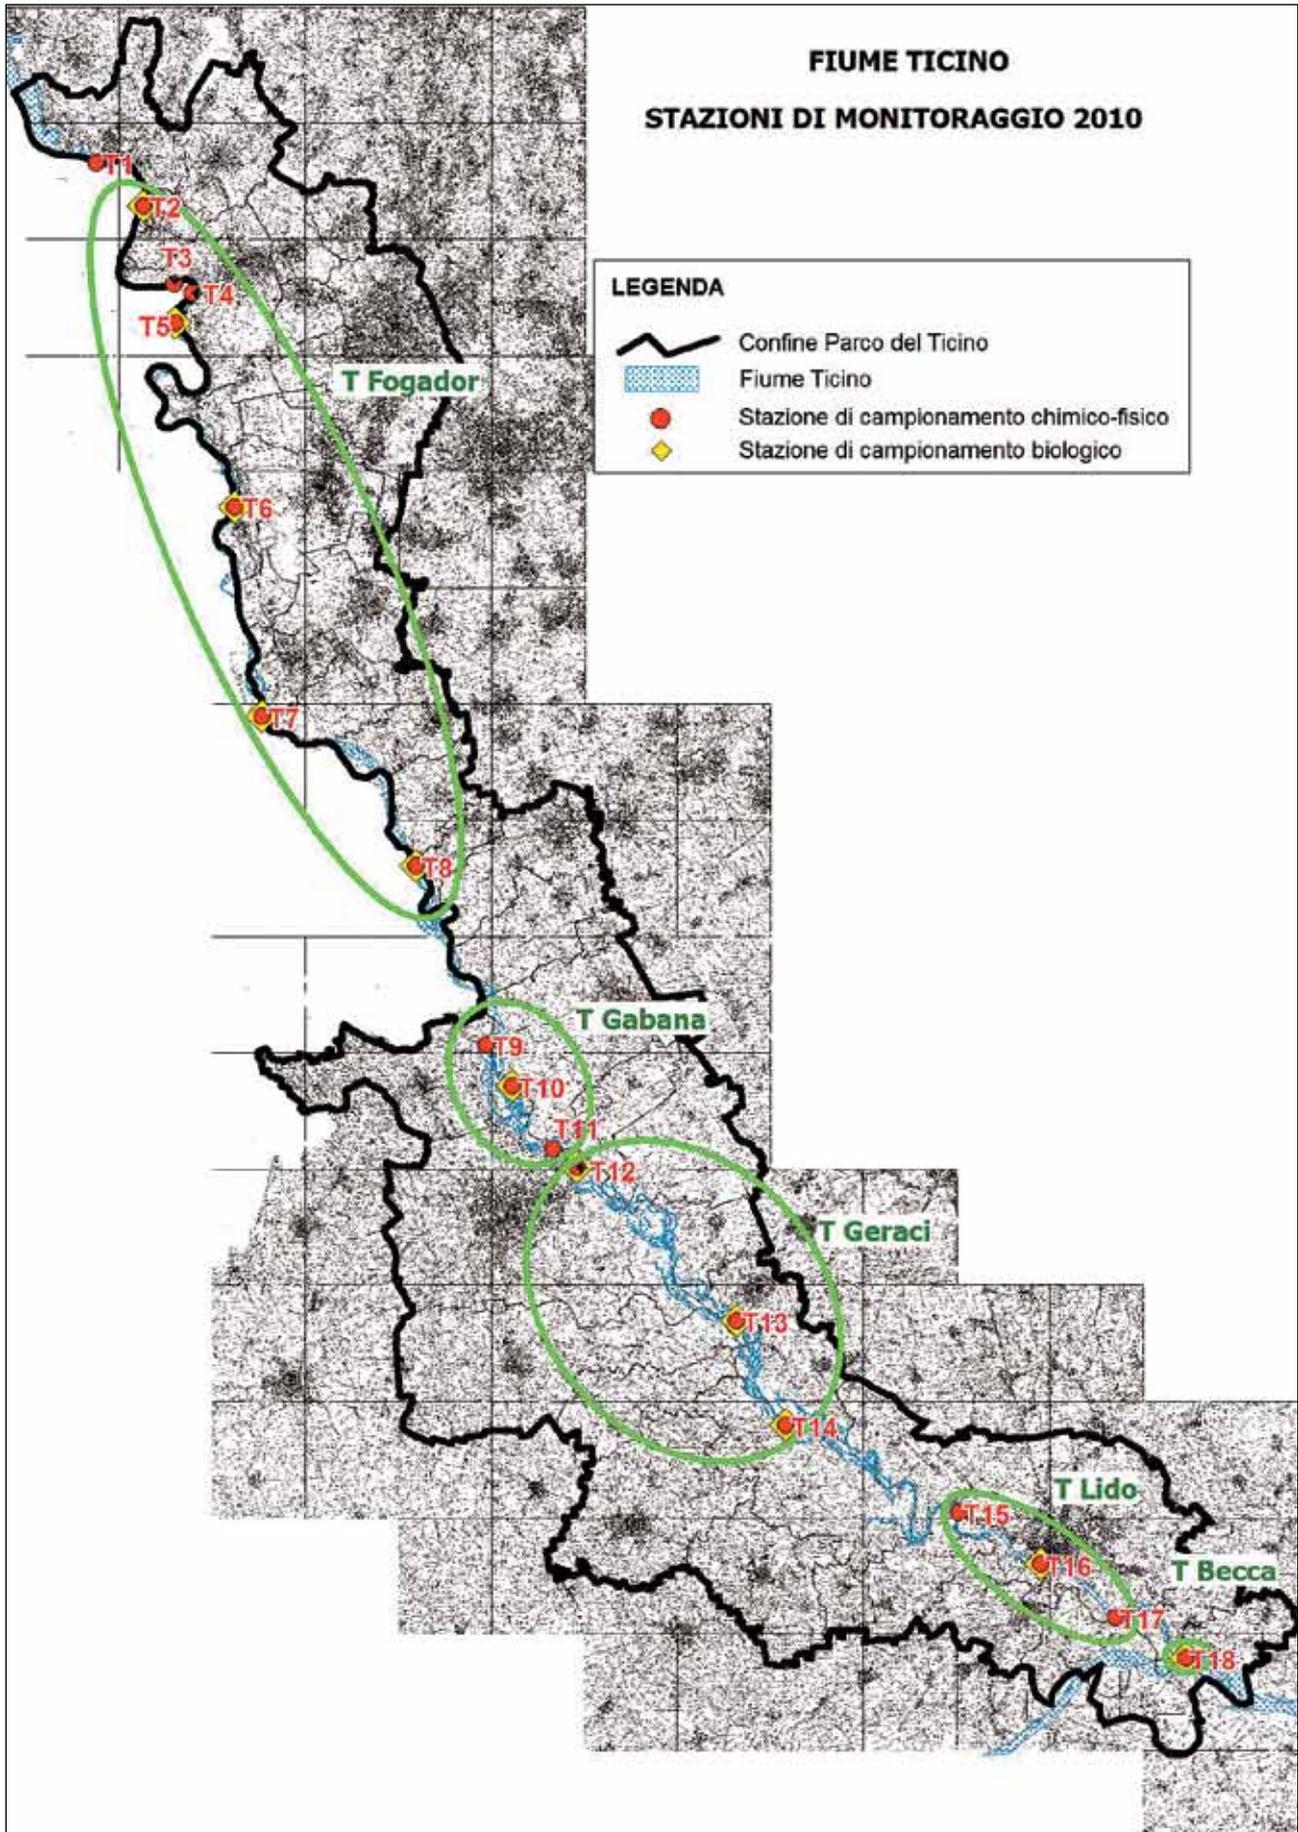
Fig. 1.1.6. - Stazioni di campionamento sul Fiume Ticino

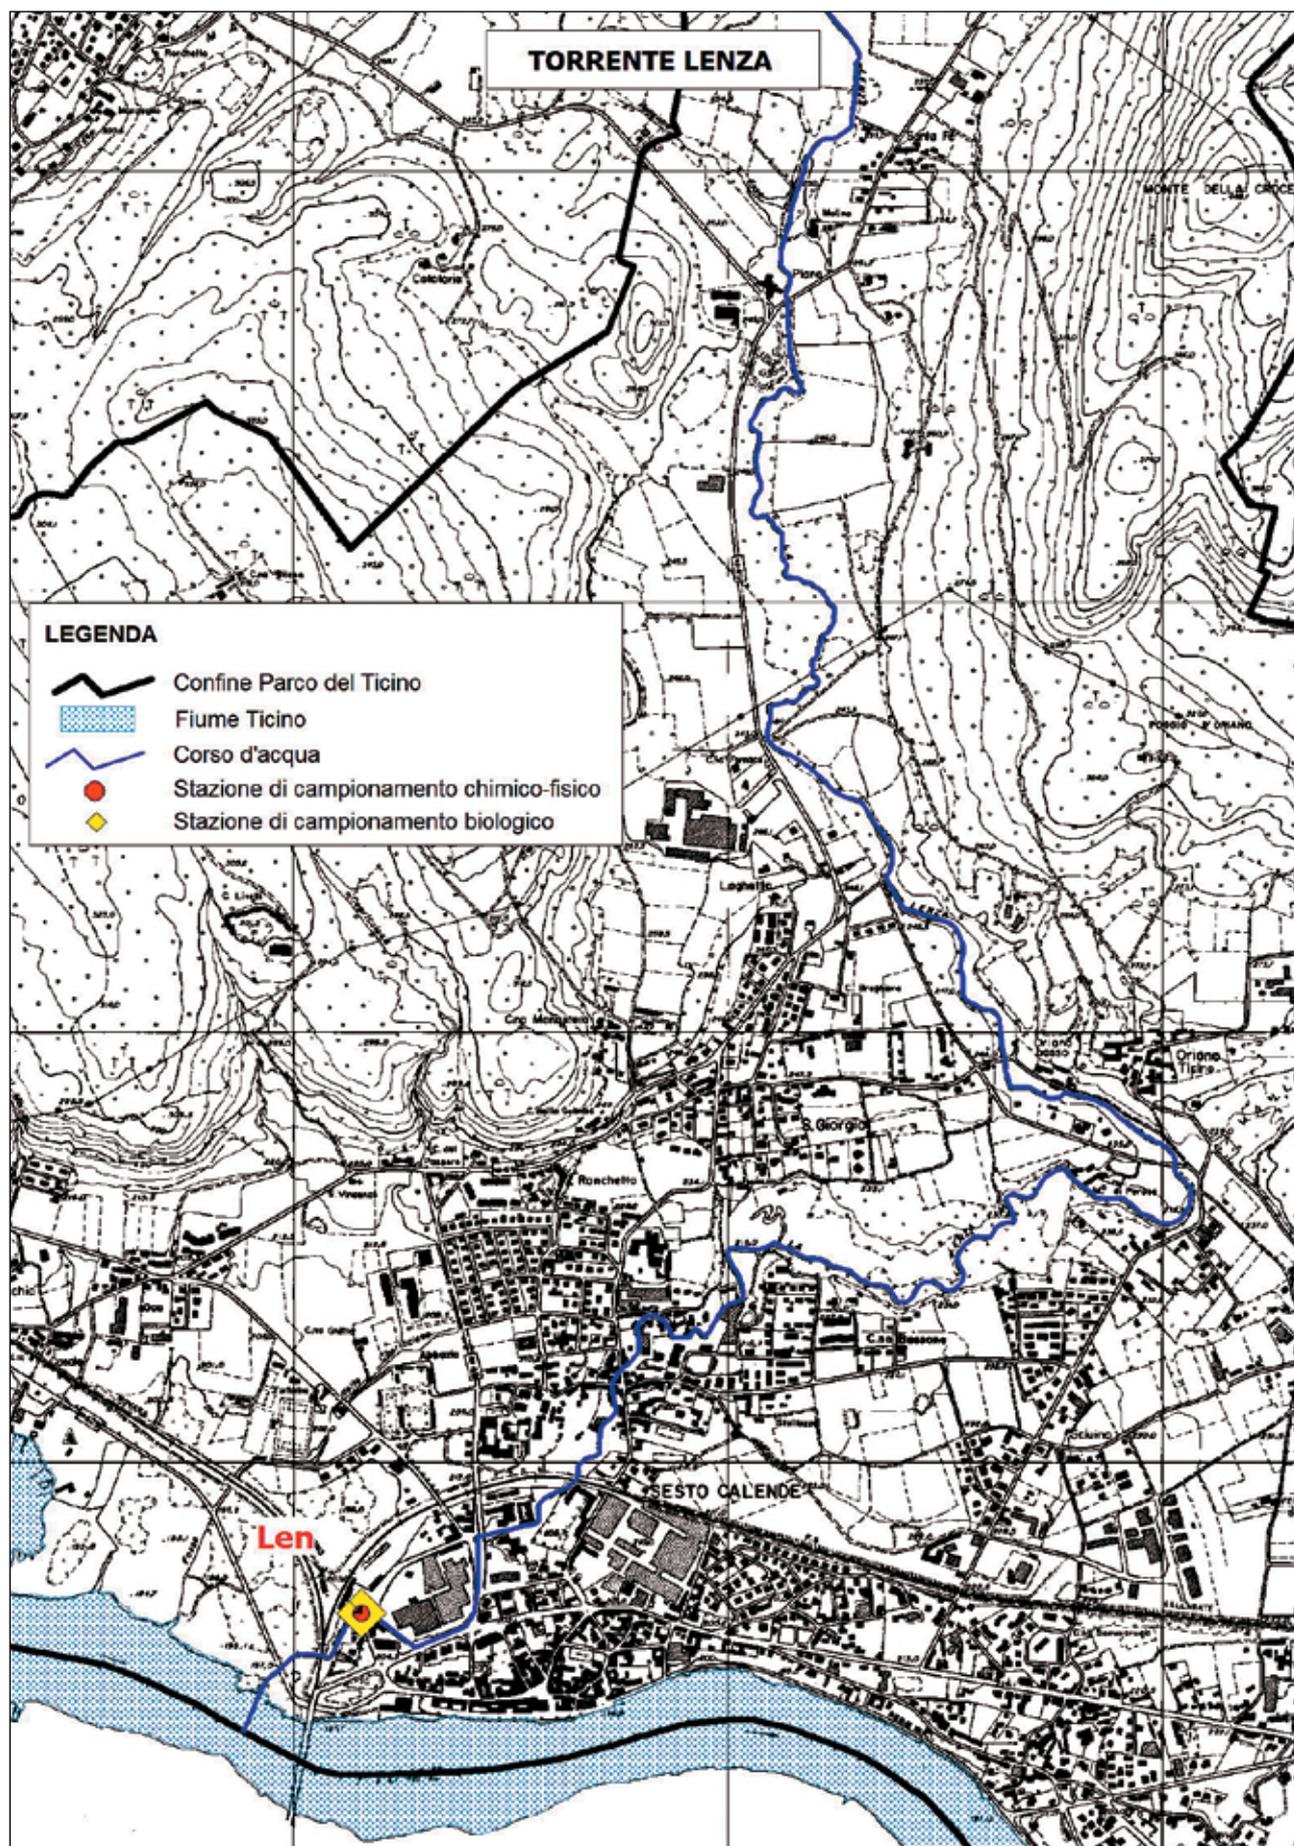
Fig. 1.2.2. - Stazione di campionamento sul Torrente Lenza

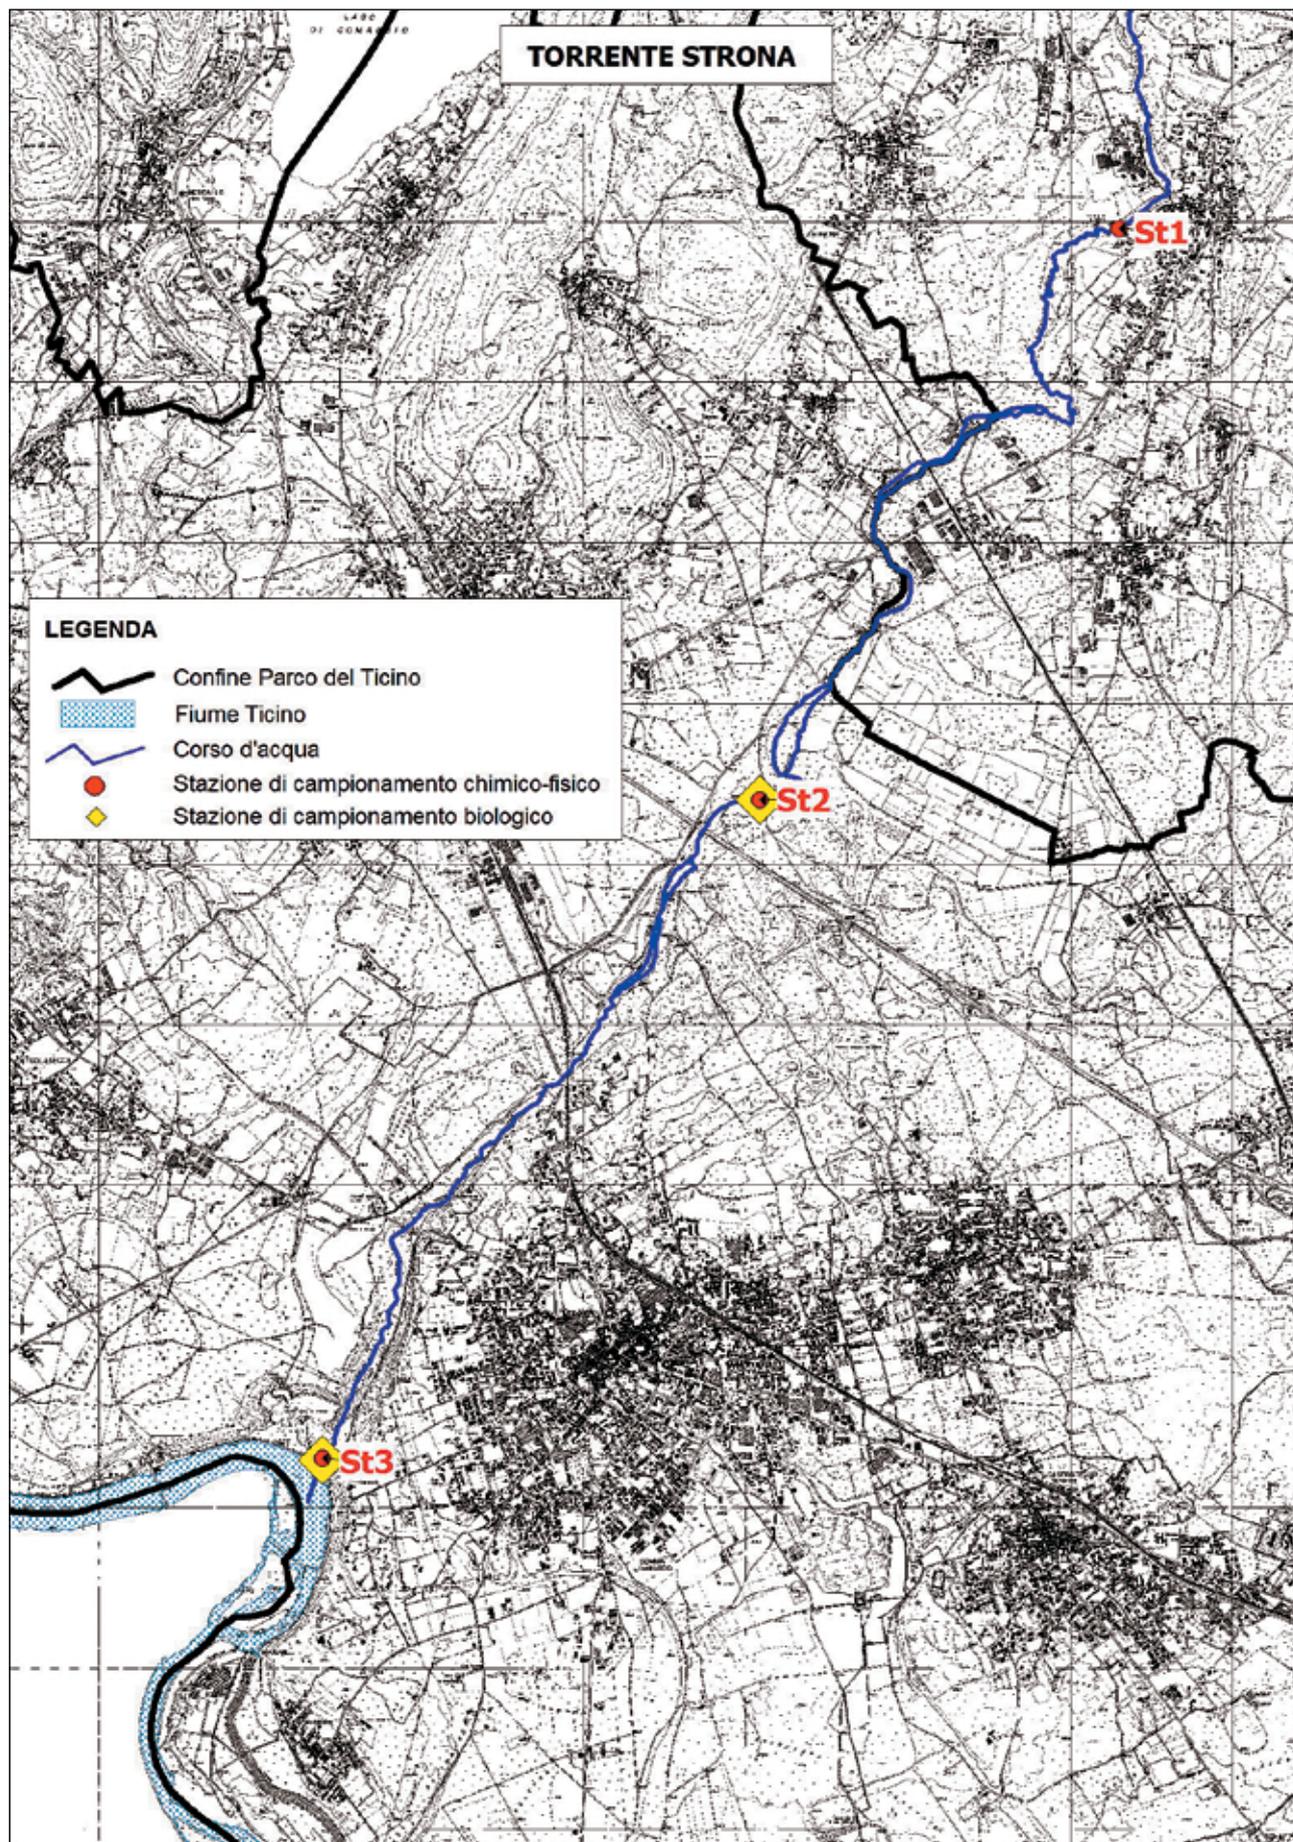
Fig. 1.3.1. - Stazioni di campionamento sul Torrente Strona

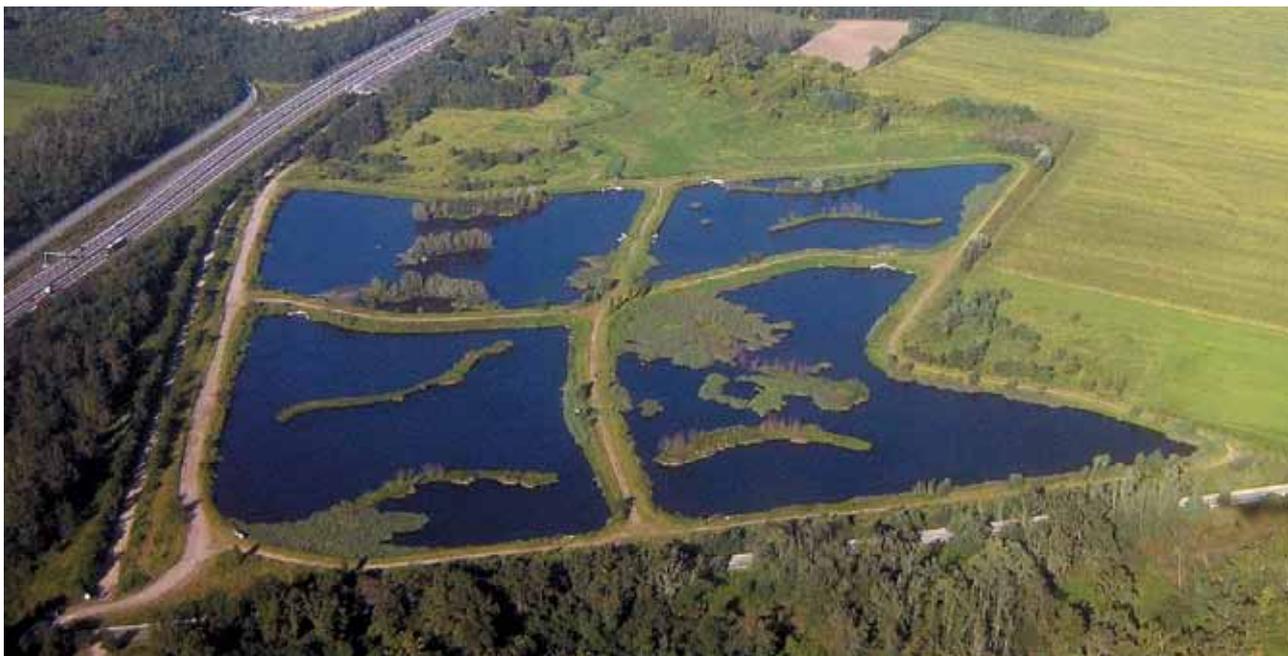
Fig. 1.4.2. - Vasche di fitodepurazione del depuratore di Sant'Antonino

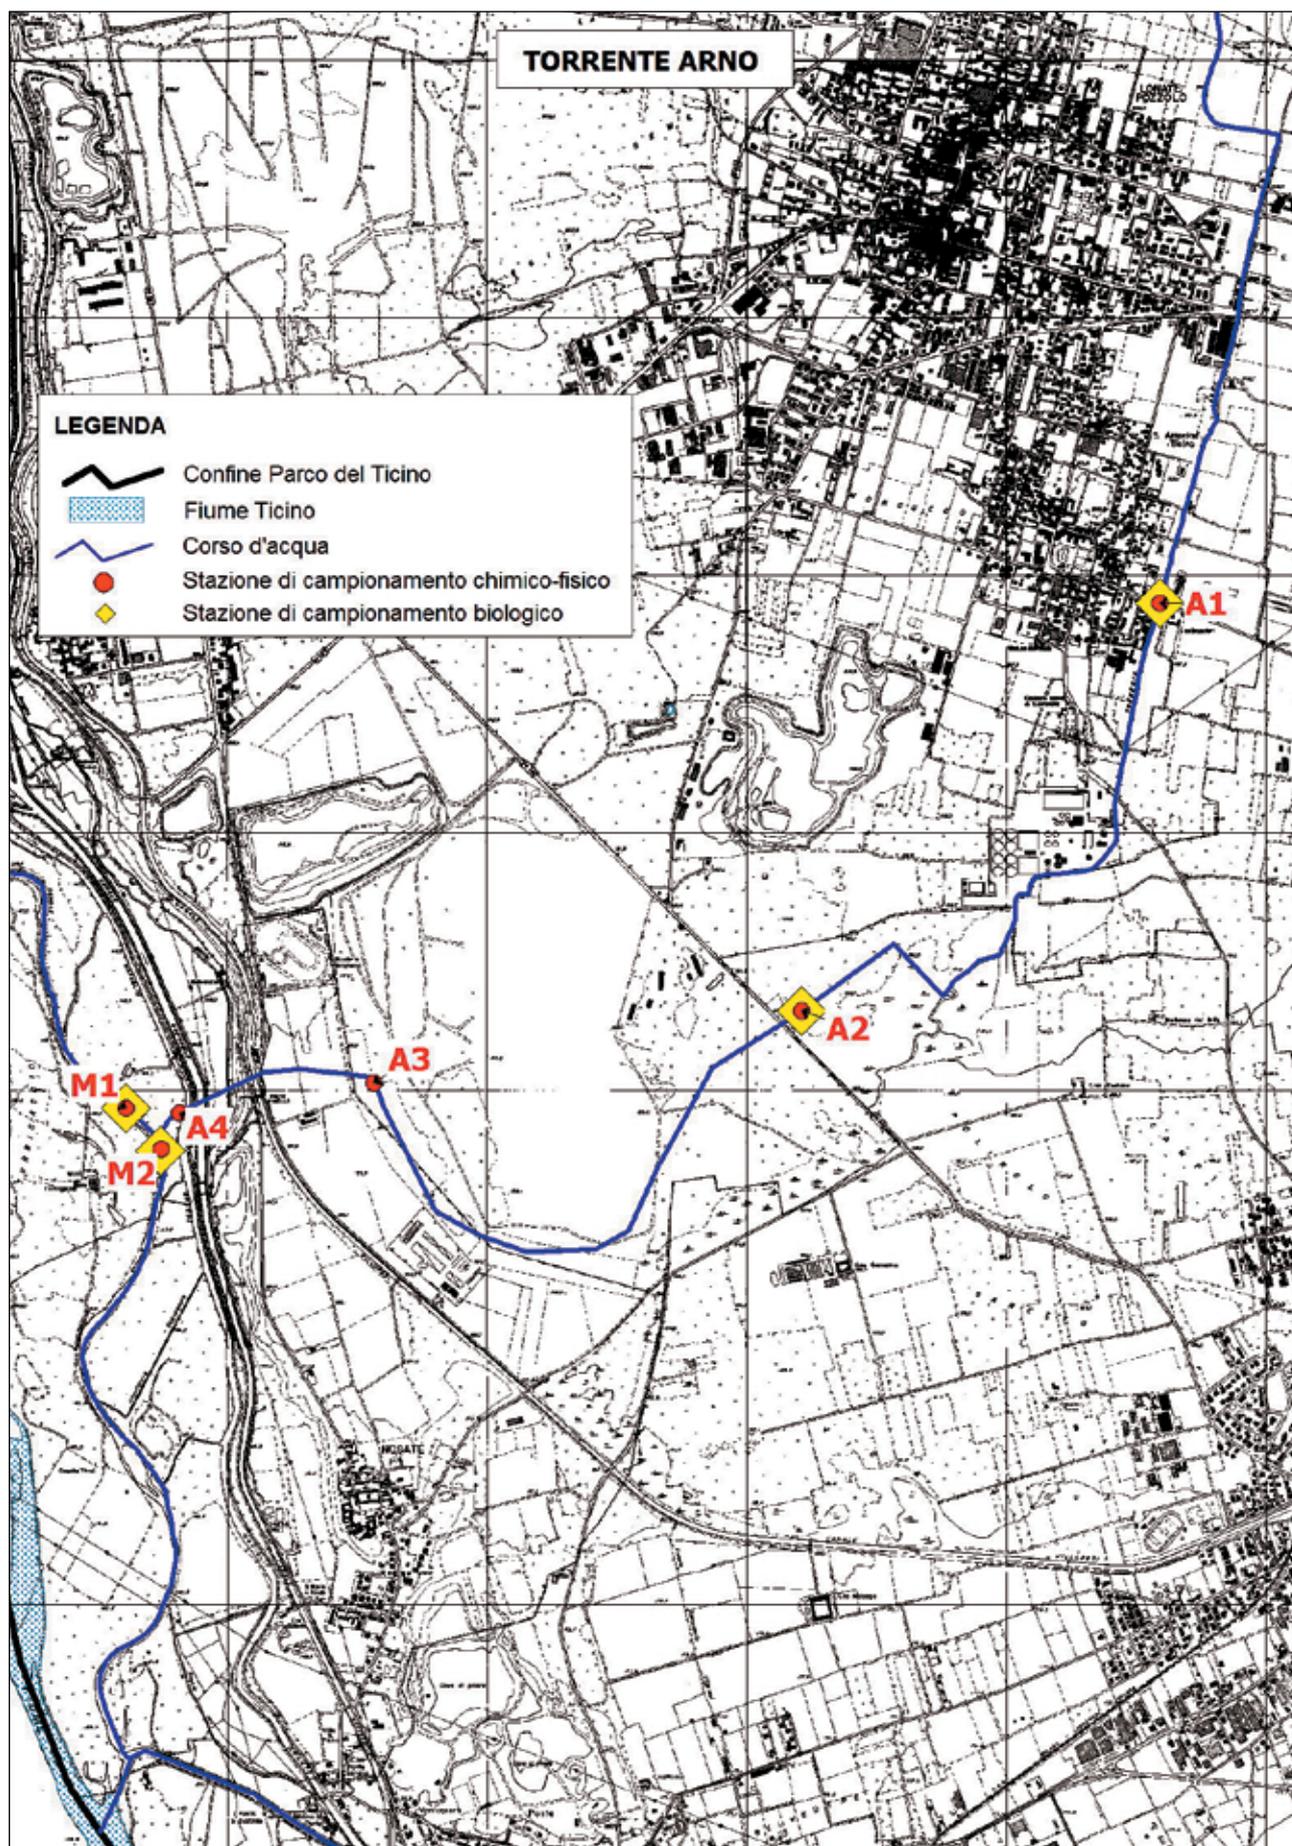
Fig. 1.4.3. - Stazioni di campionamento sul Torrente Arno

La prime due stazioni (A1 e A2), ubicate nel comune di Ferno (MI), si trovano rispettivamente a monte e a valle dell'ingresso dello scarico del depuratore di S. Antonino Ticino nel Torrente. Con la realizzazione delle vasche di fitodepurazione non è più presente tale scarico poiché le acque in uscita dall'impianto vengono immesse nel sistema fitodepurativo e da qui scaricate nel Naviglio Grande. La terza stazione (A3), ubicata nel comune di Nosate (MI), si trova nel canale che raccoglie le acque derivanti dalle vasche di spagliamento controllato, l'ultima stazione (A4) caratterizza le acque che vengono convogliate nel Canale Marinone e veniva analizzato il campione solo quando vi era la presenza di acque di scolmatura. In tutte le stazioni sono stati effettuati i campionamenti per le analisi microbiologiche e chimico - fisiche. Le indagini biologiche, invece, sono state effettuate solo nelle stazioni A1 e A2.

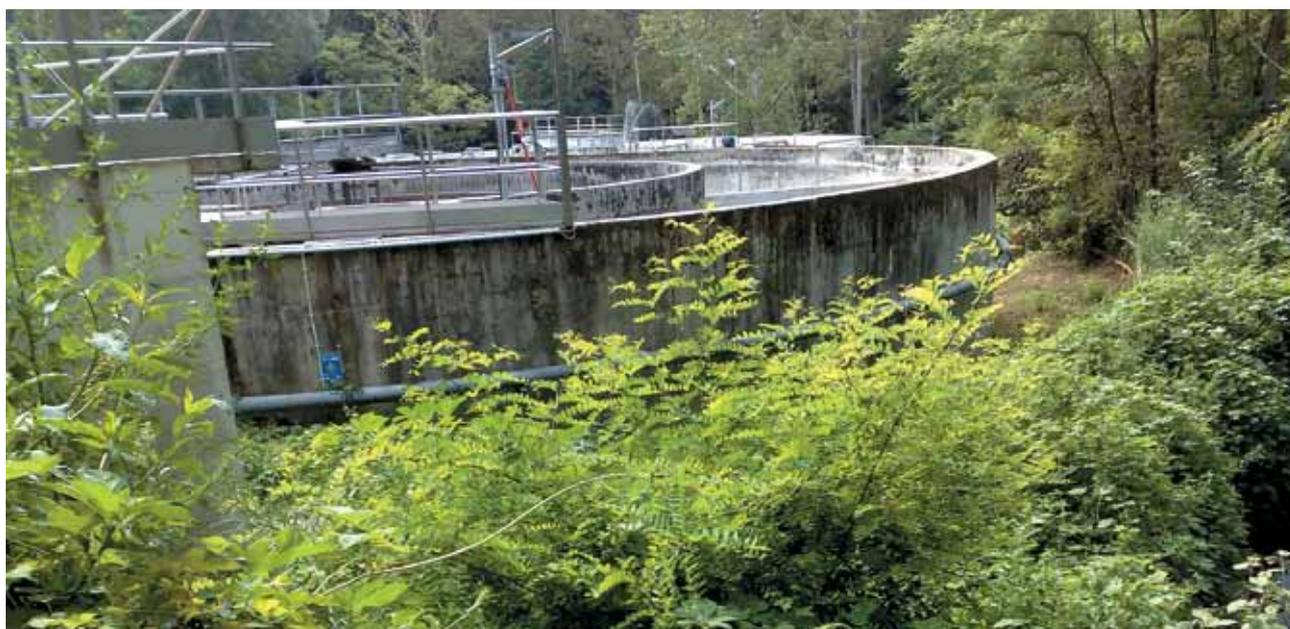
Fig. 1.7.1. - Il depuratore di Motta Visconti

Il campionamento di questo corso d'acqua è stato scelto per la valutazione dell'impatto del depuratore di Motta Visconti. Sono state monitorate 2 stazioni sulla roggia poste a monte (RCm) e a valle (RCv) dell'immissione dello scarico del depuratore, entrambe ricadenti nel territorio del Comune di Motta Visconti. A causa delle condizioni del fondo (molto limoso e anossico) e delle sponde della Roggia a valle dell'immissione dello scarico non è stato possibile trovare un punto adeguato per effettuare il campionamento biologico.

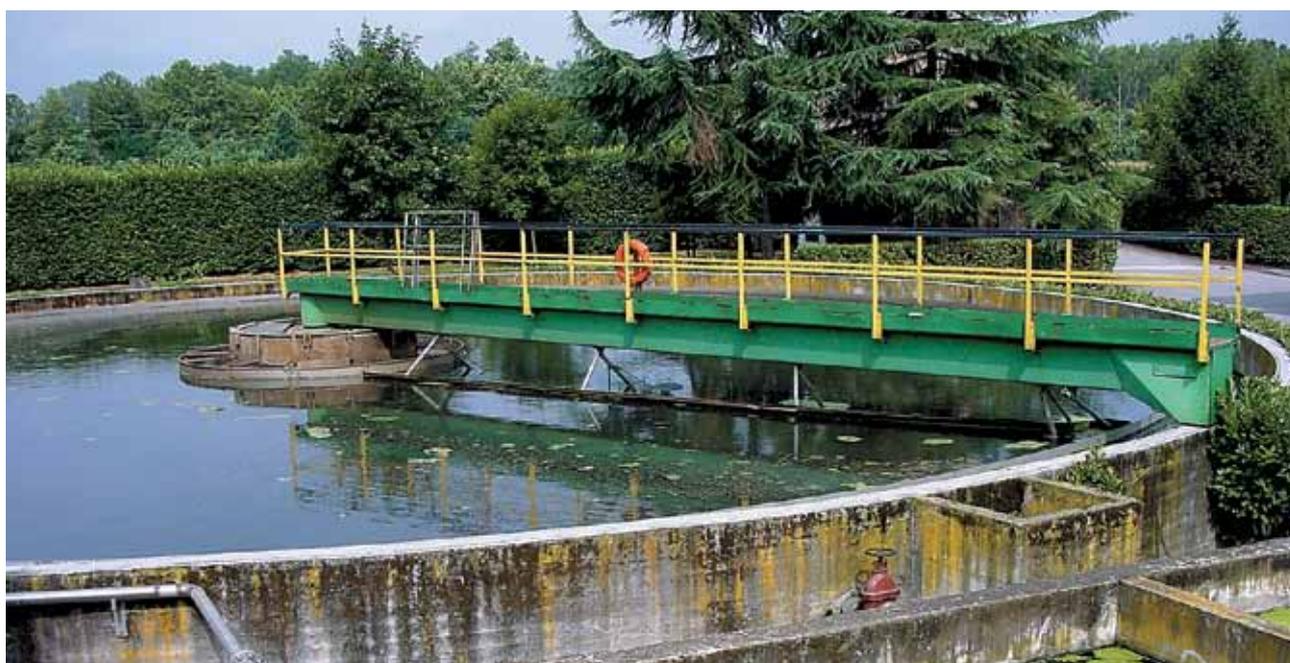
Fig. 1.9.1. - Depuratore di Turbigo

Il campionamento di questo corso d'acqua è stato scelto per la valutazione dell'impatto del depuratore di Turbigo. E' stata monitorata un'unica stazione (RdM) posta a valle dello scarico del depuratore in Comune di Turbigo.

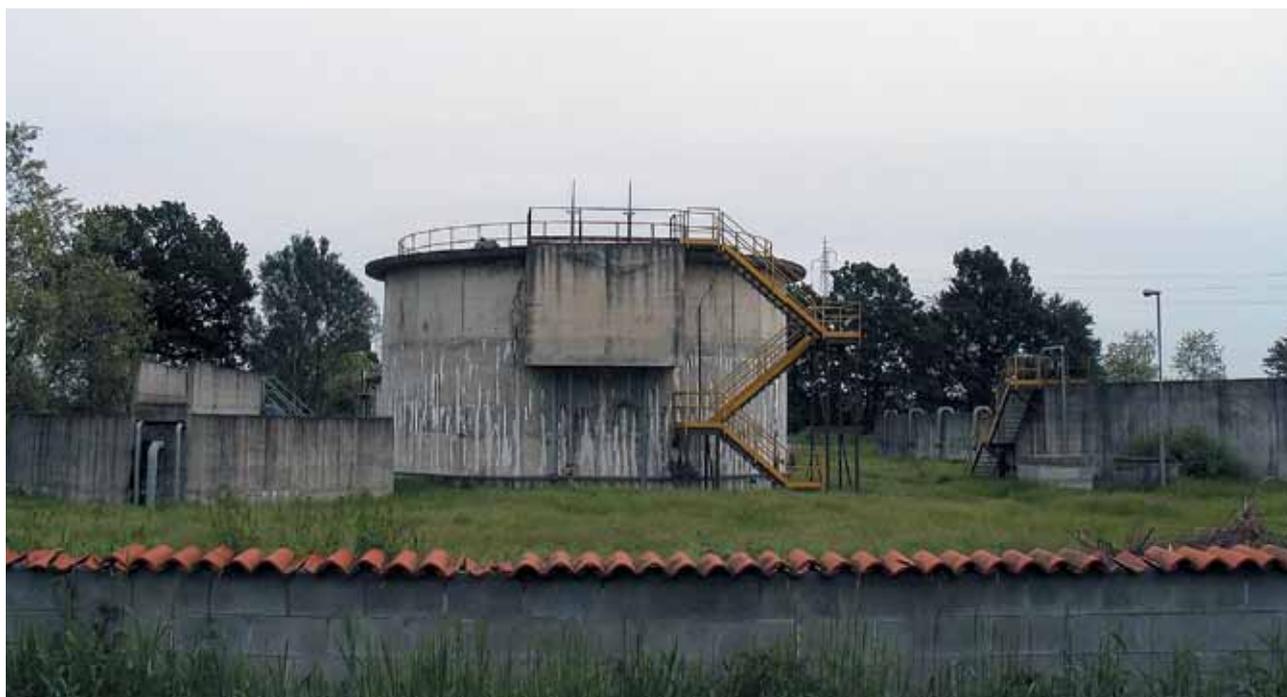
Fig. 1.14.3. - Depuratore di Garlasco

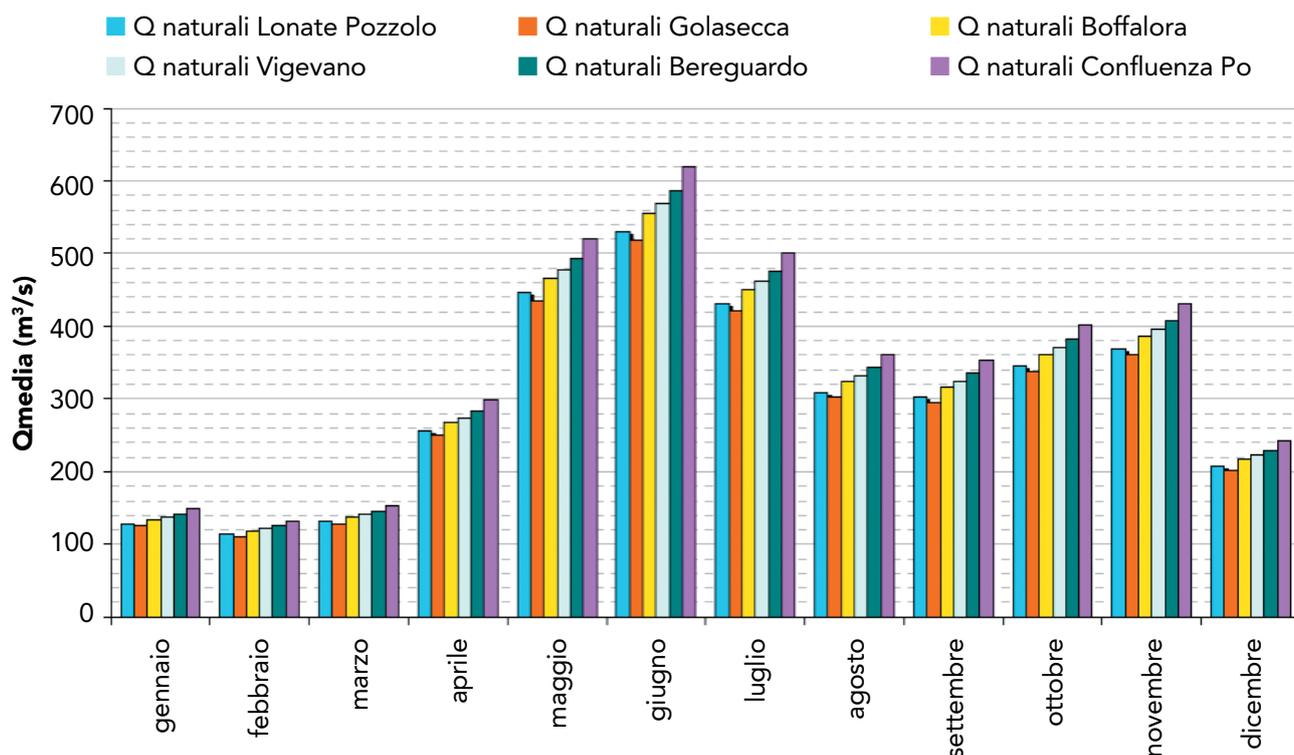
Figura 2.2. - Portate medie mensili naturali del Ticino (da PTUA Regione Lombardia, 2006)

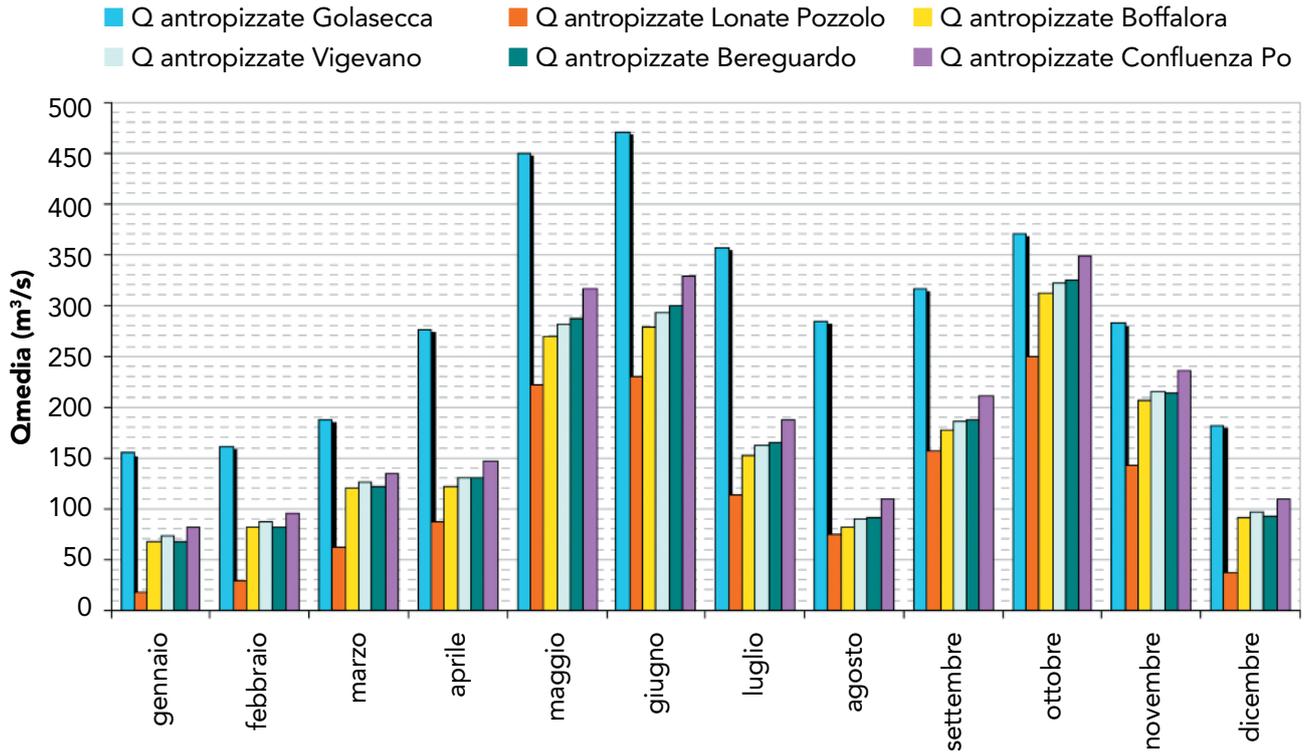
Figura 2.3. - Portate medie mensili artificiali del Ticino (da PTUA Regione Lombardia, 2006)

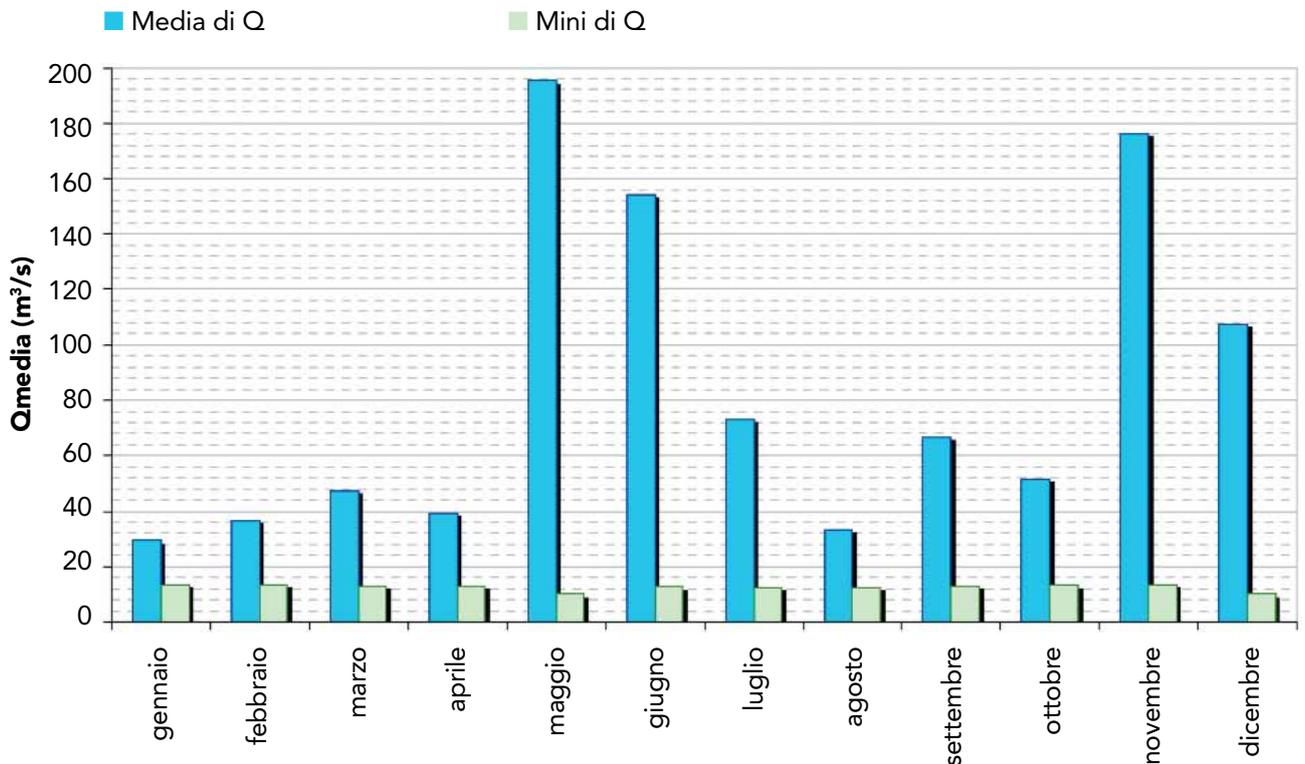
Figura 2.4. - Valori medi e minimi mensili di portata rilevati presso il ponte di Oleggio nel periodo dal Gennaio 2001 all'ottobre 2008

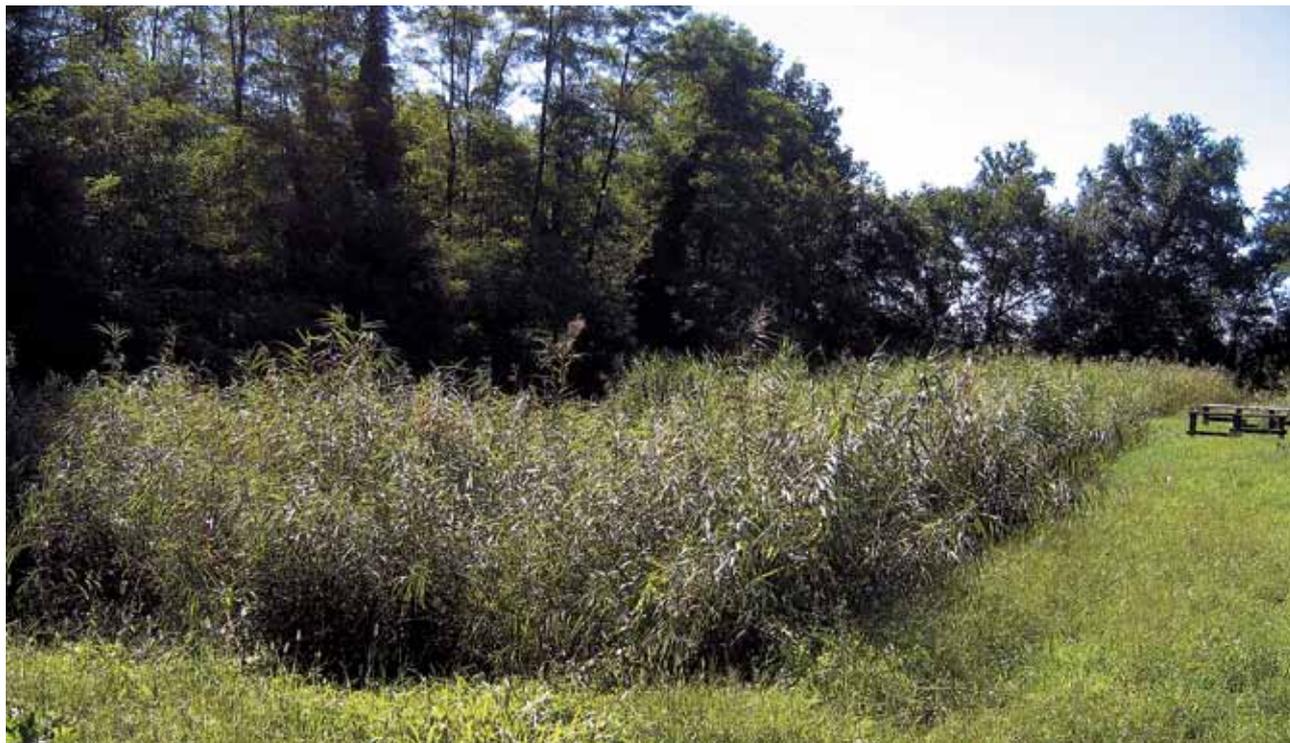
Fig. 4.1. - Particolare dei bacini di fitodepurazione dell'impianto di Vizzola Ticino

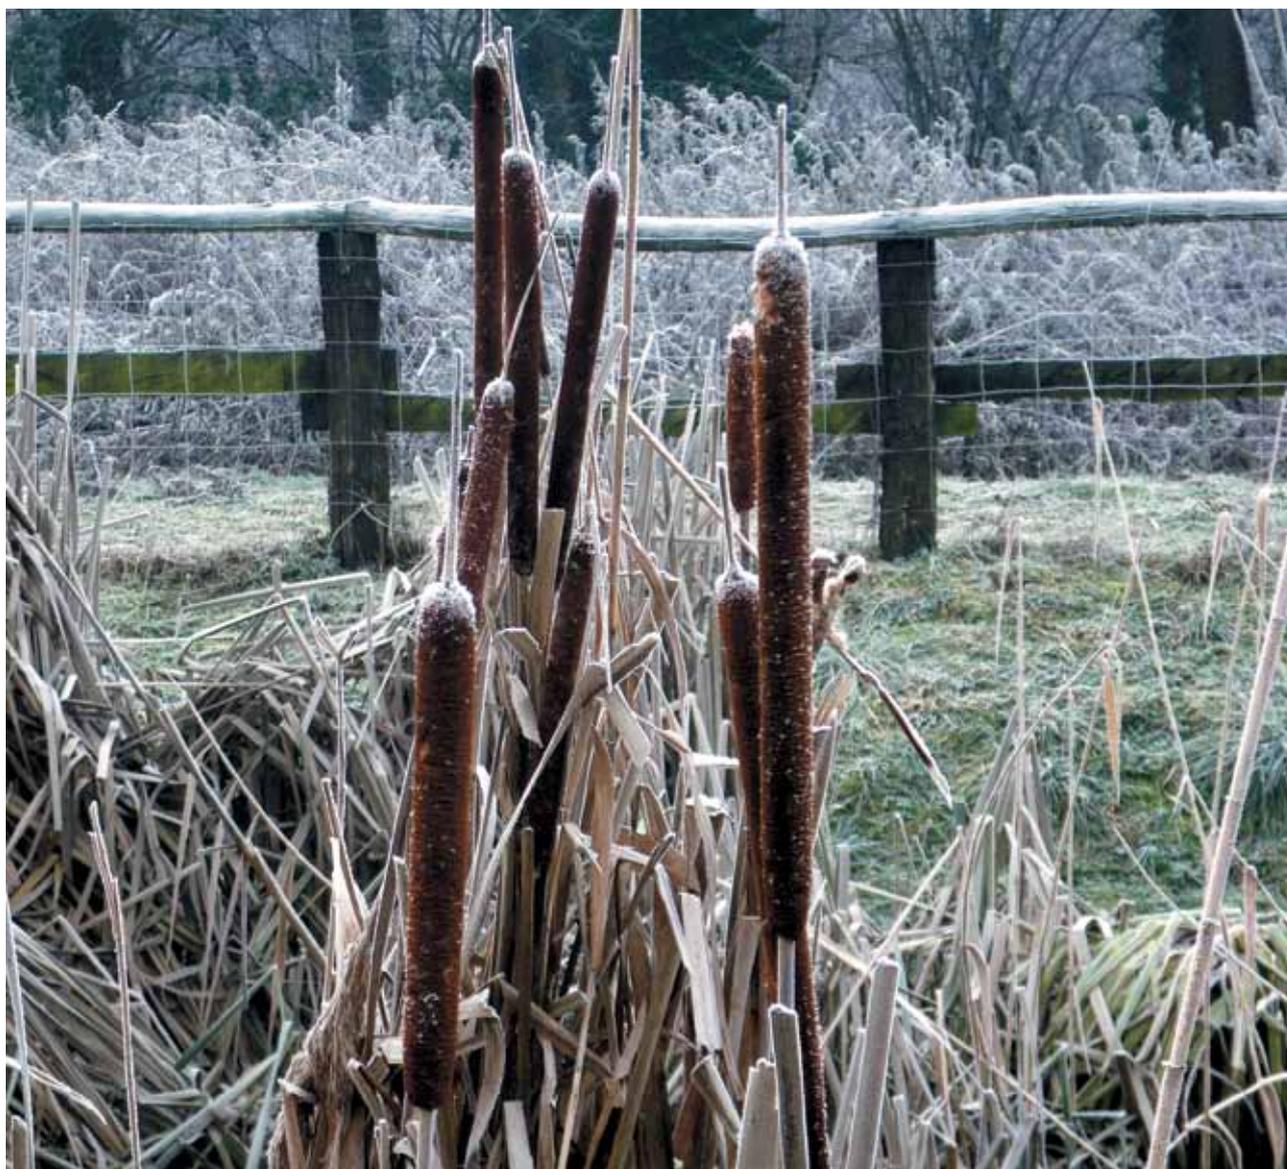
Fig. 4.4. - Assetto invernale dell'impianto

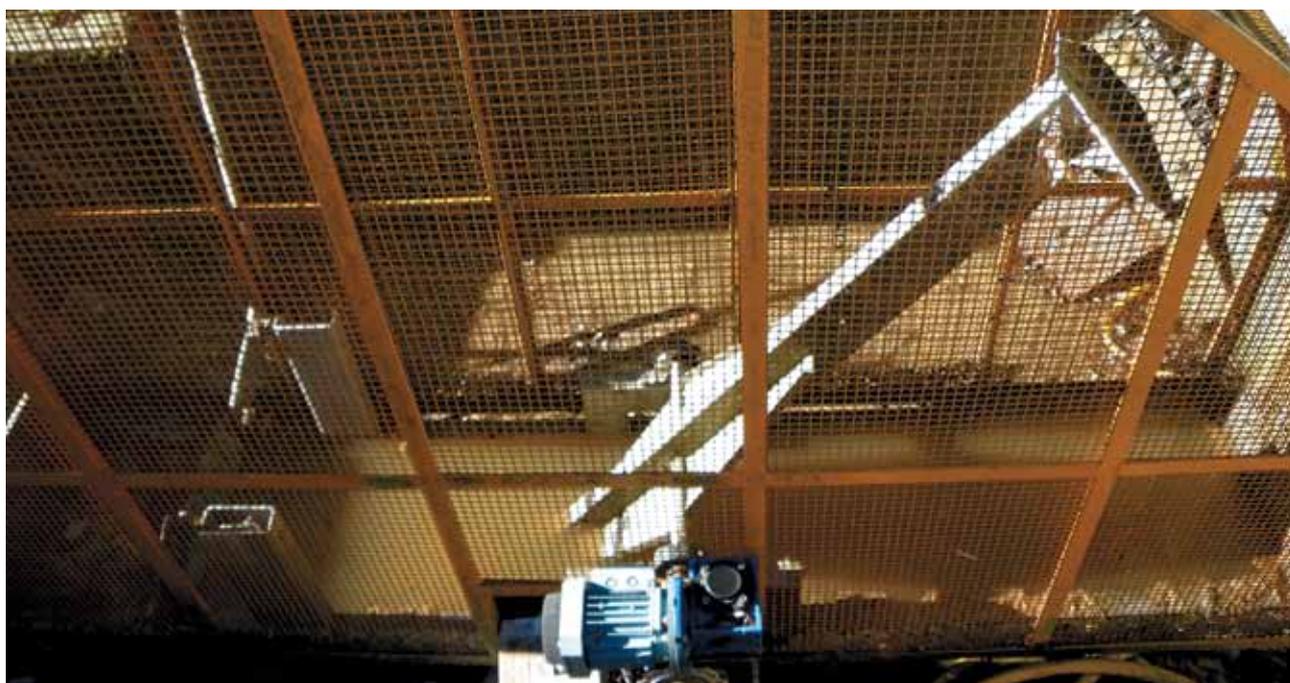
Fig. 4.5. - Griglia bloccata

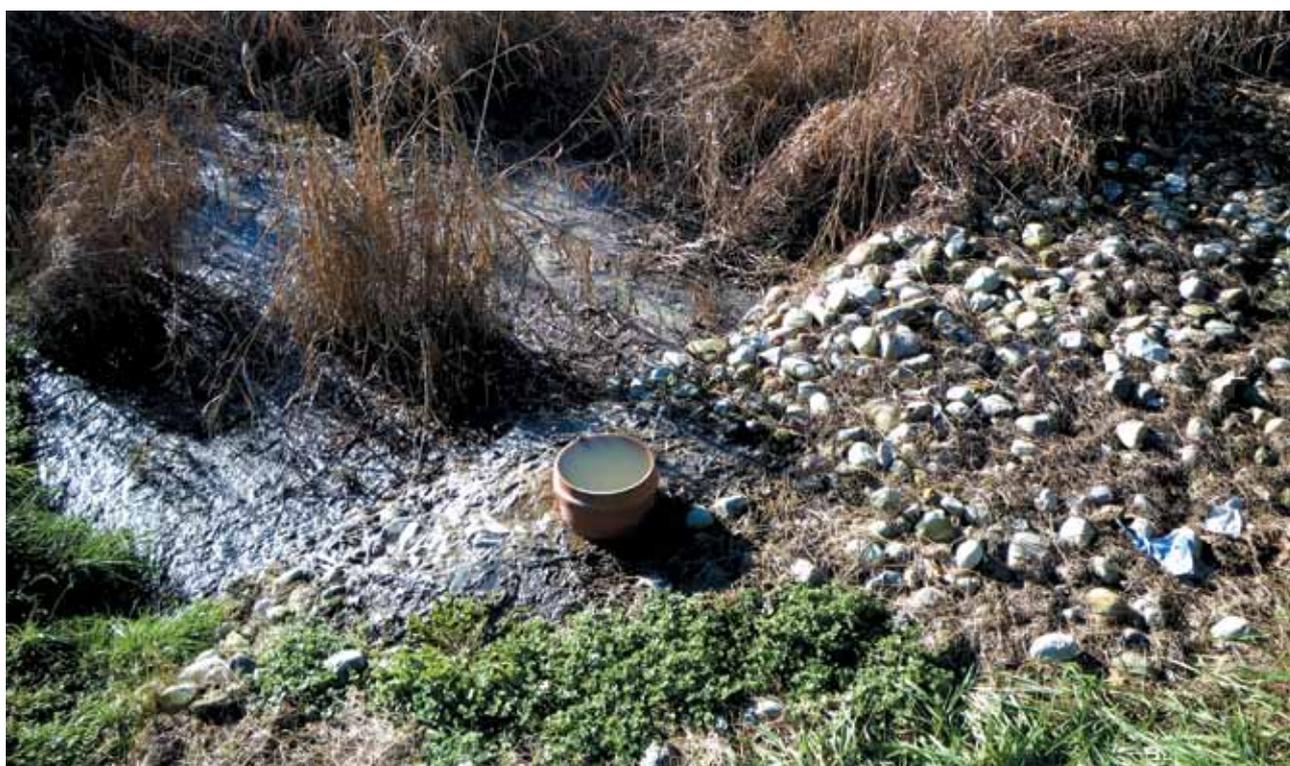
Fig. 4.6. - Formazione di flusso superficiale a seguito dello stallo del sistema

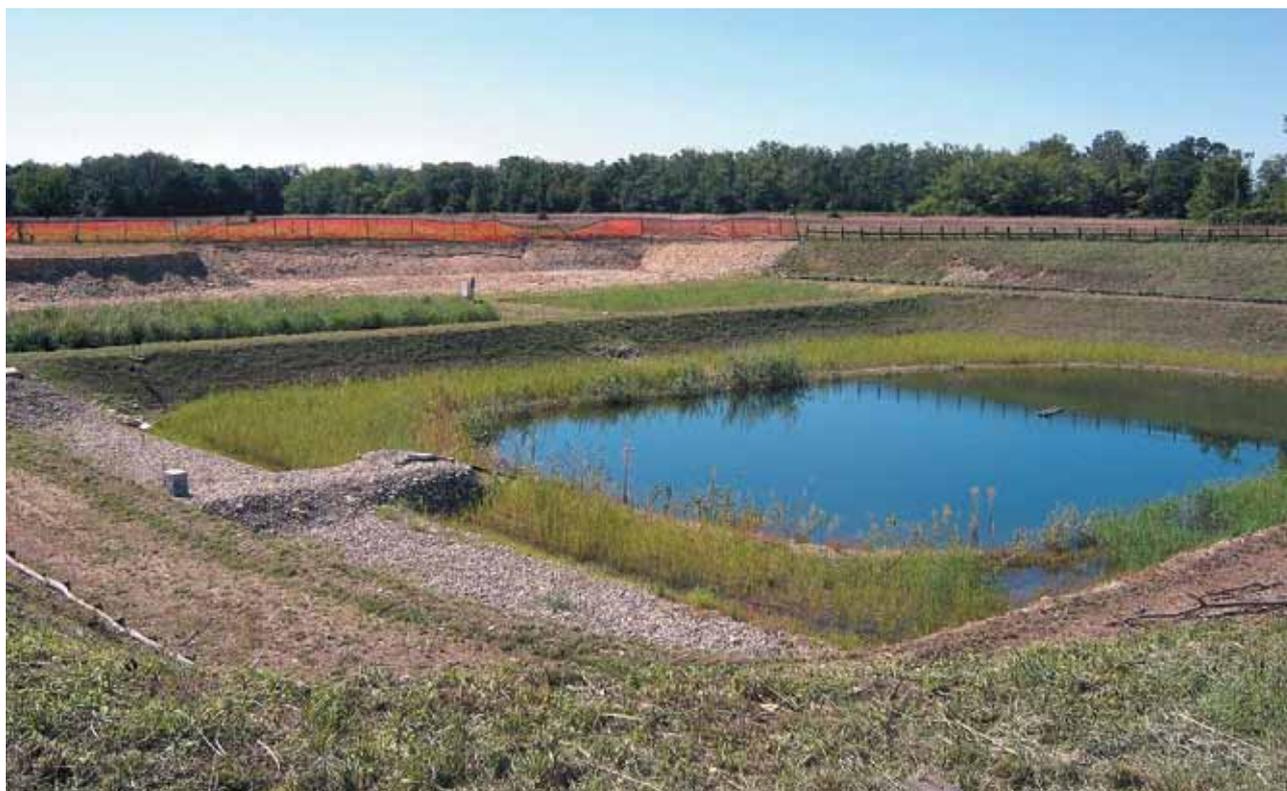
Fig. 4.7. - Particolare dei bacini di fitodepurazione dell'impianto di Vizzola Ticino - Trade Center

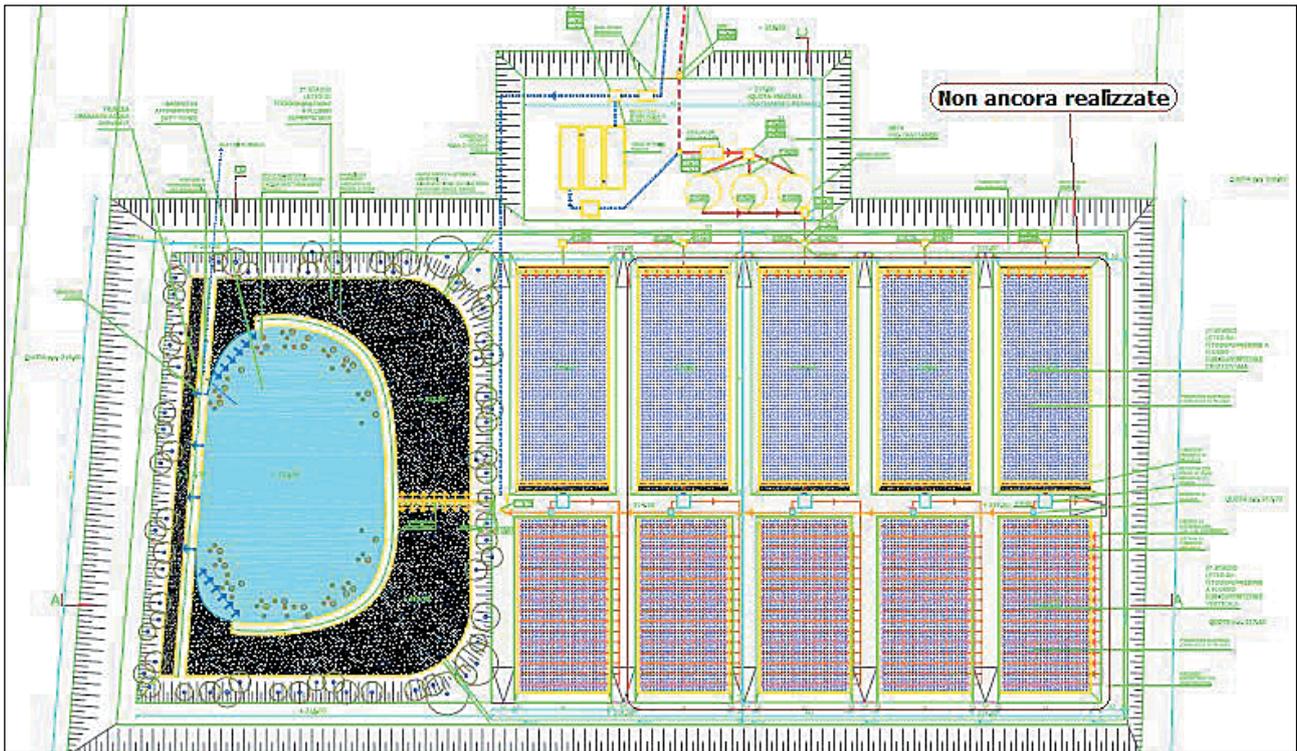
Fig. 4.8. - Schema dell'impianto di Vizzola Ticino - Trade Center
