# La qualità delle acque del Ticino

10 anni di monitoraggio

2011

**Parco Ticino Lombardo**  
Sviluppo sostenibile,  
tutela della biodiversità  
e dell'ambiente, qualità della vita

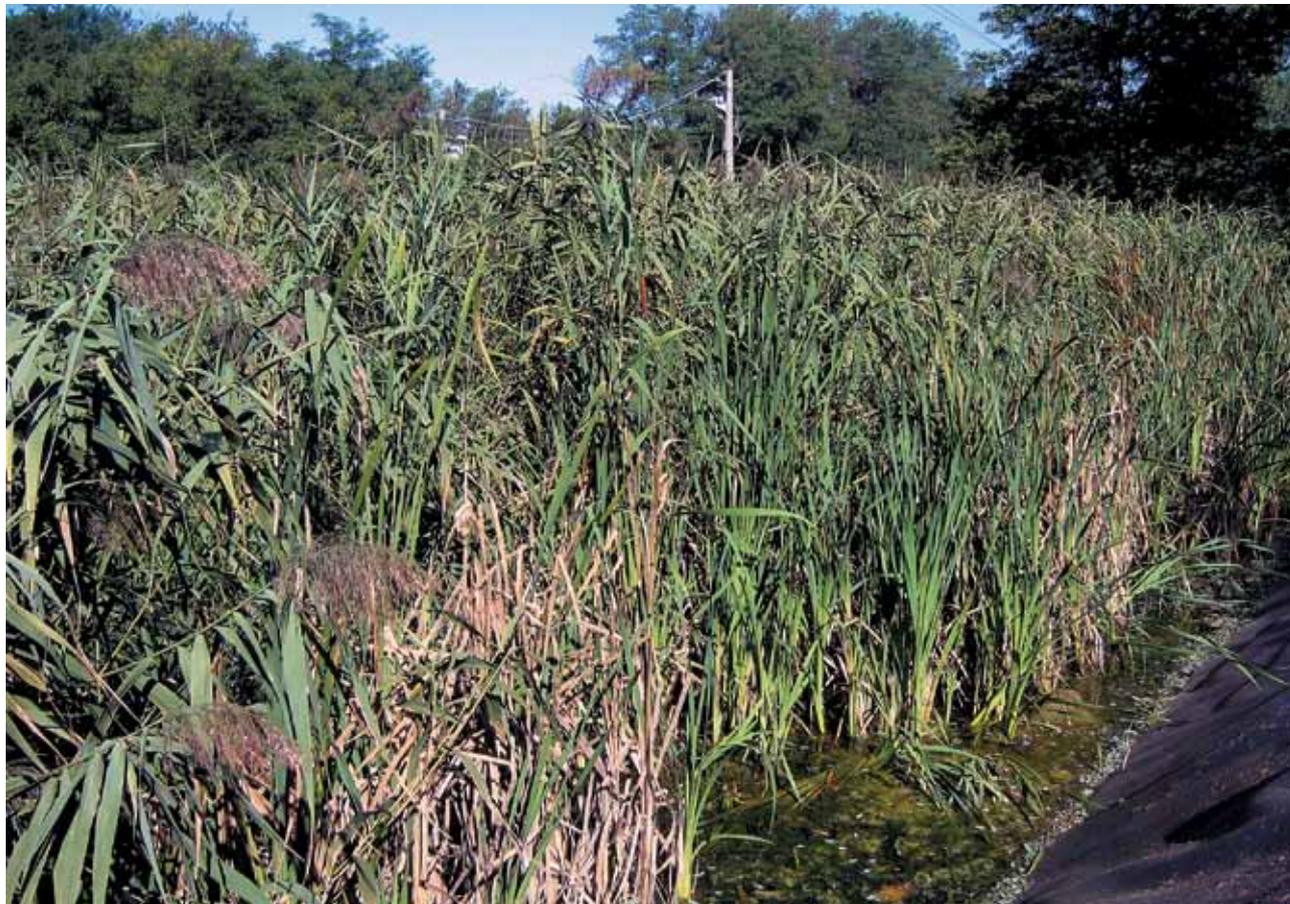
Fig. 4.10. - Particolare del bacino di fitodepurazione dell'impianto di Nosate

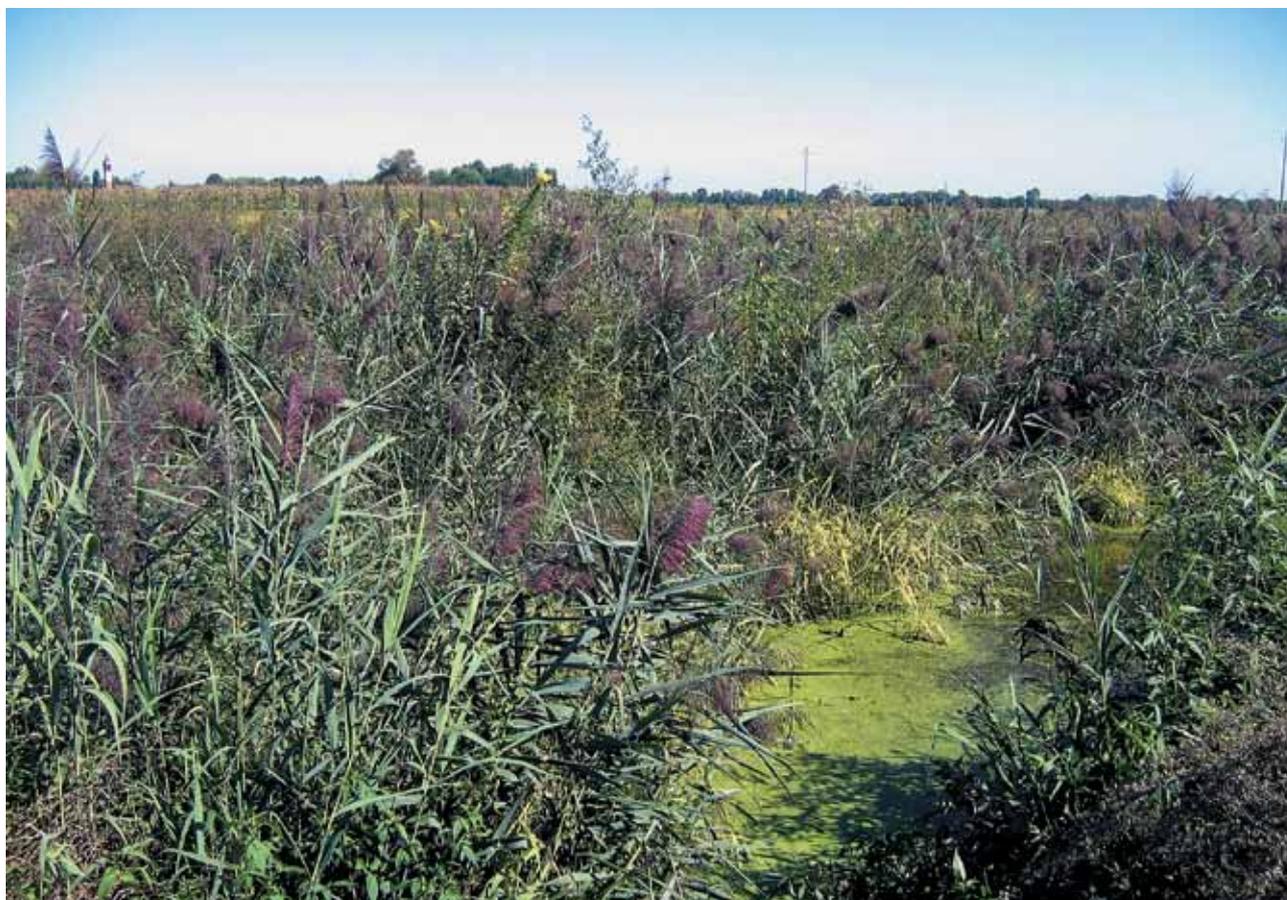
Fig. 4.13. - Particolare del bacino di fitodepurazione dell'impianto di Cassolnovo

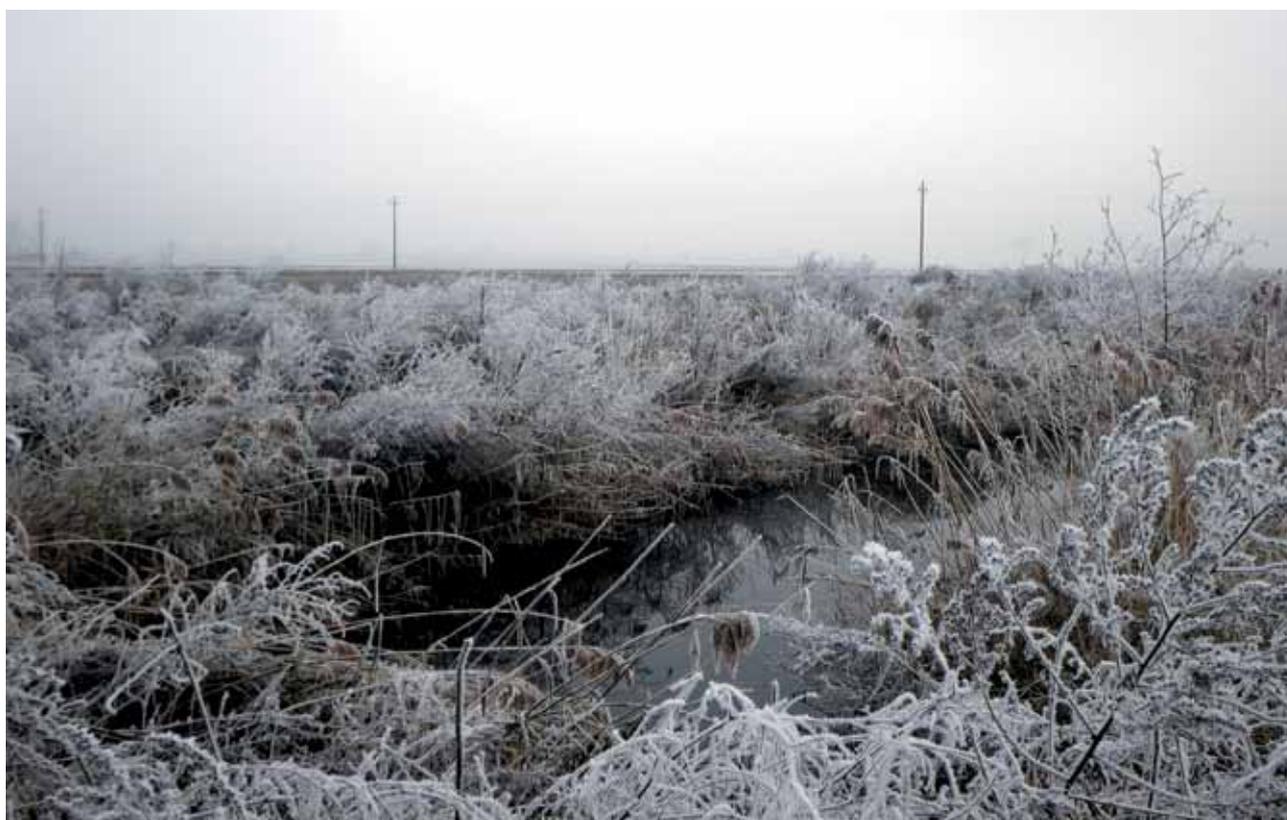
Fig. 4.15. - Assetto invernale dell'impianto di Cassolnovo
