Rapporto tra pianificazione e qualità dell'ambiente fluviale: l'esperienza del Parco Ticino

RAPPORTO TRA PIANIFICAZIONE E QUALITÀ
DELL'AMBIENTE FLUVIALE:
L'ESPERIENZA DEL PARCO TICINO

Il Ticino

Rilievo dei fenomeni correlati alla piena dell'autunno 1993
studio dell'evoluzione storica del corso del fiume Ticino
considerazioni e proposte in merito ad una politica di gestione

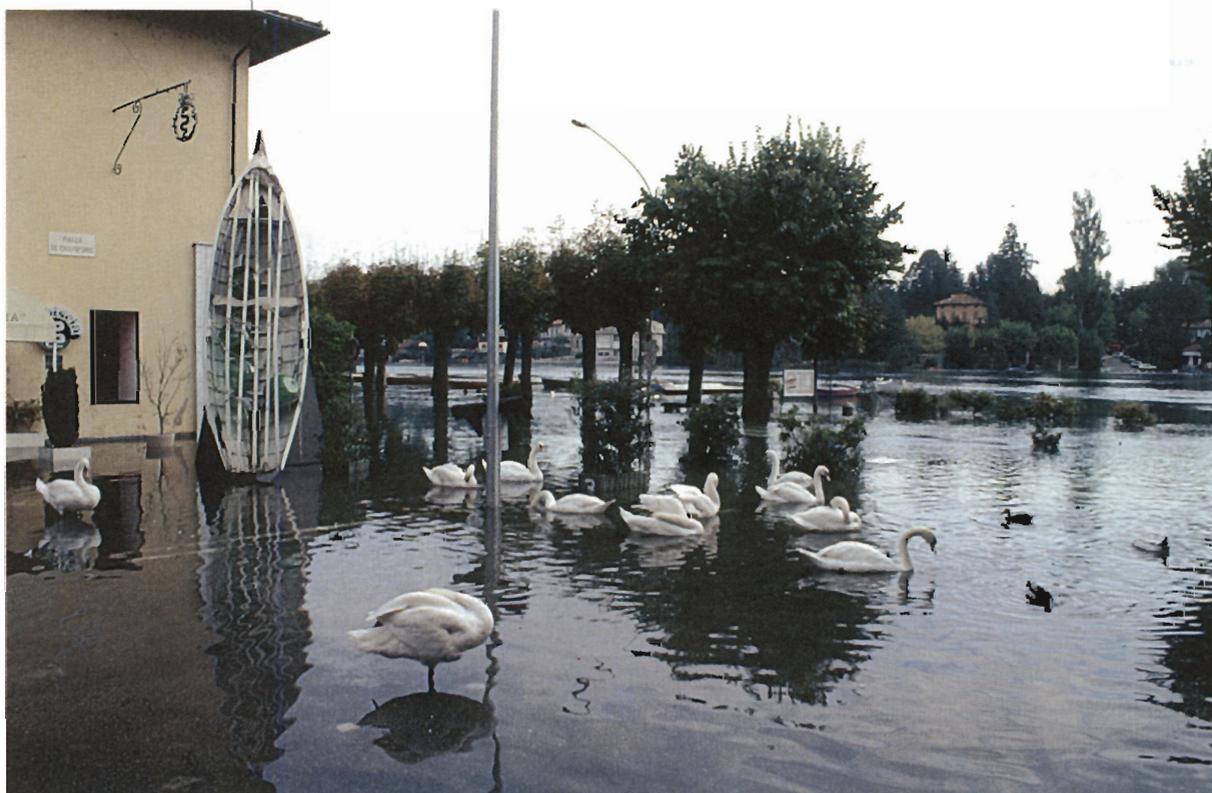
Piazza di Sesto Calende nell'ottobre 1993

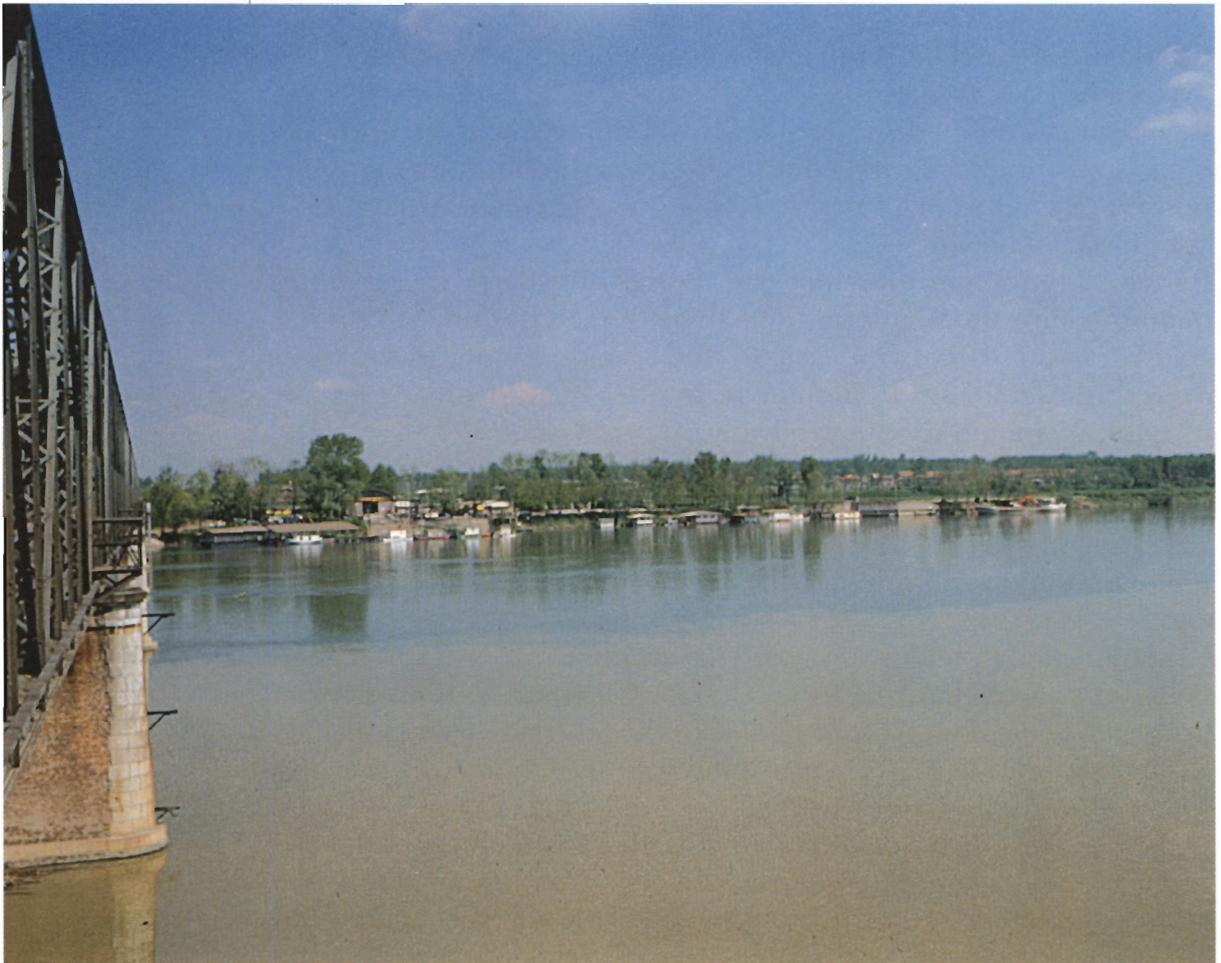
*Confluenza Ticino - Po
al Ponte della Becca*

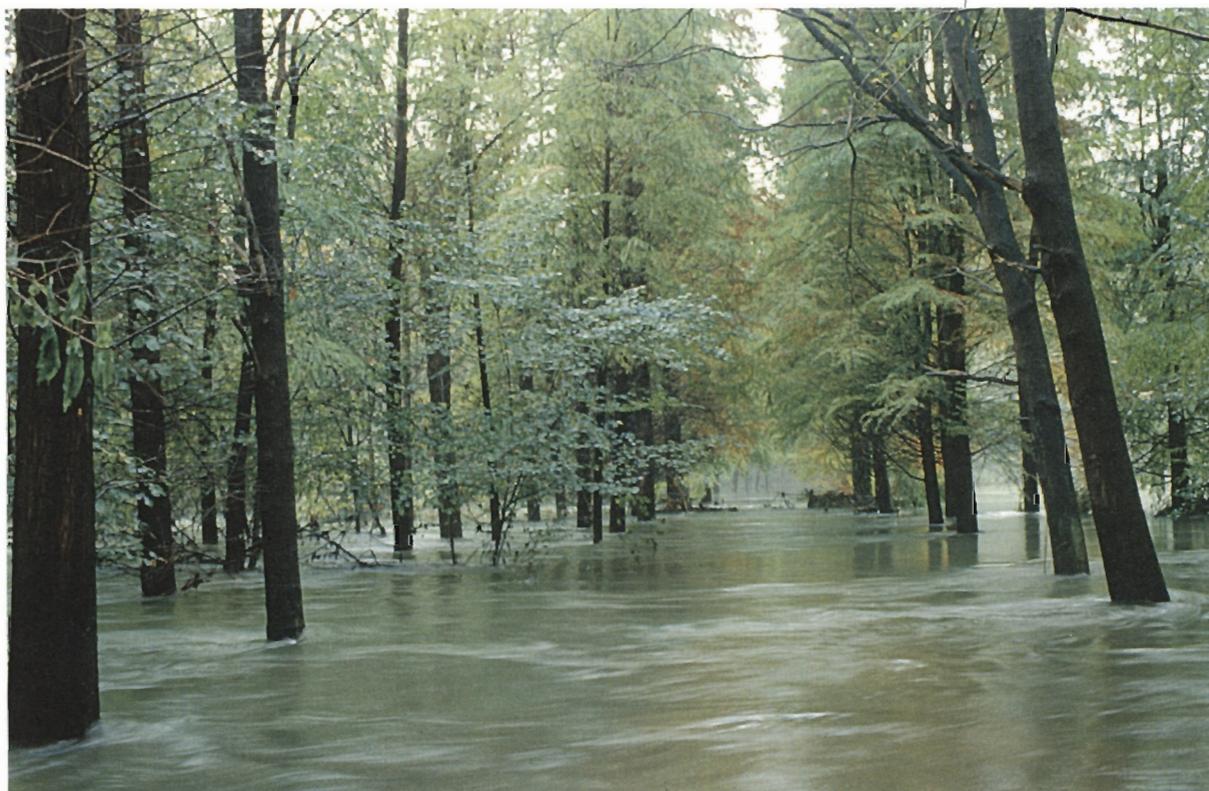
*Allagamento
di area boscata
presso Bereguardo*

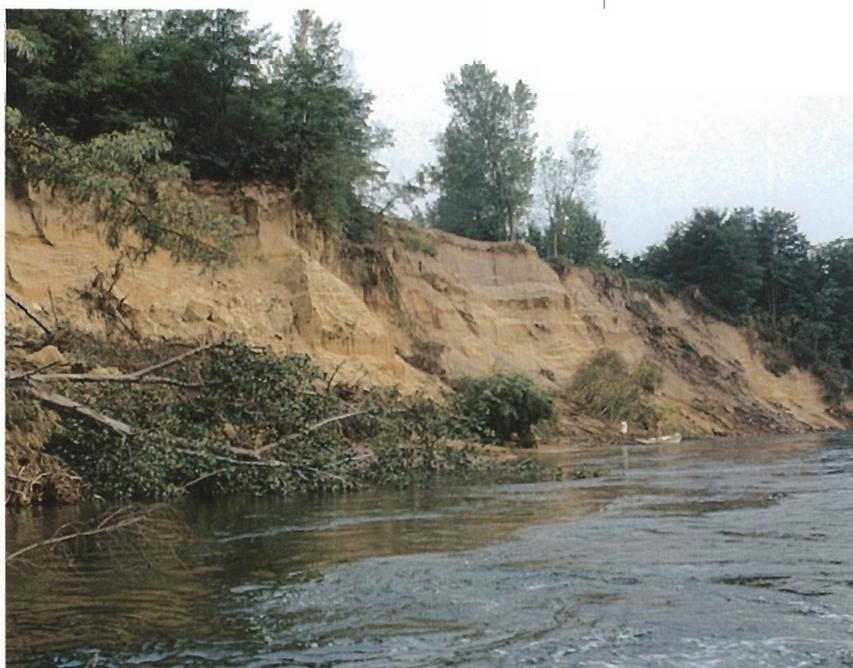
Erosione di sponda presso Torre d'Isola (Pv)

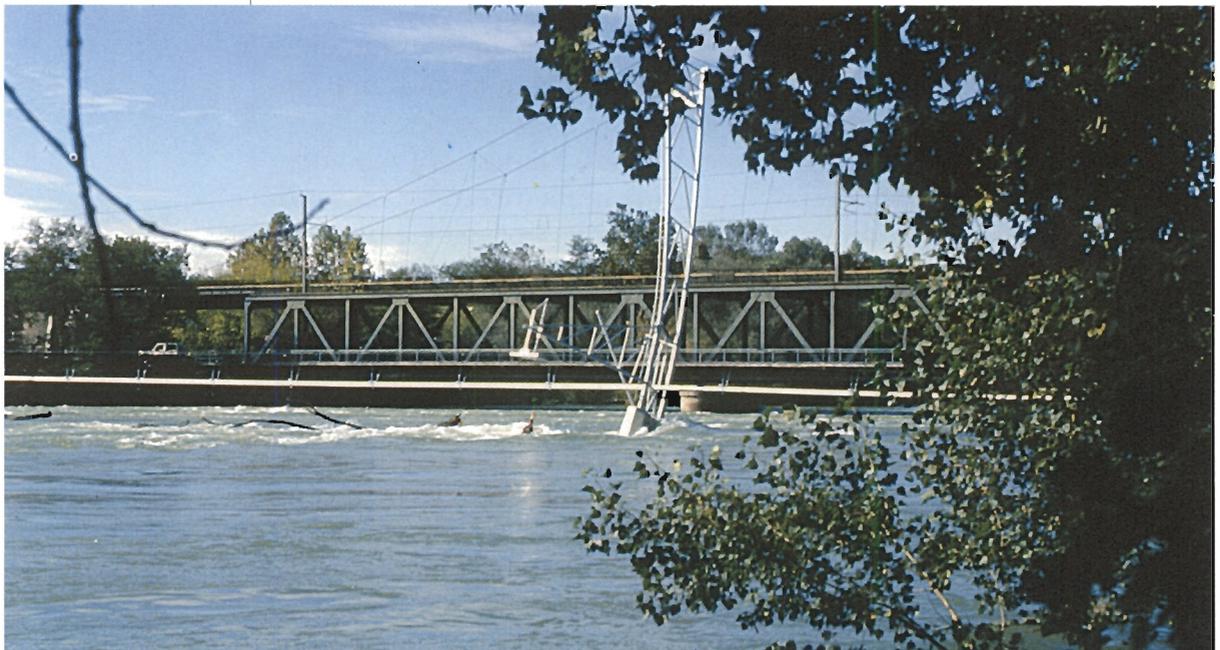
*Ponte di Turbigo -
Attraversamento aereo
Metanodotto*

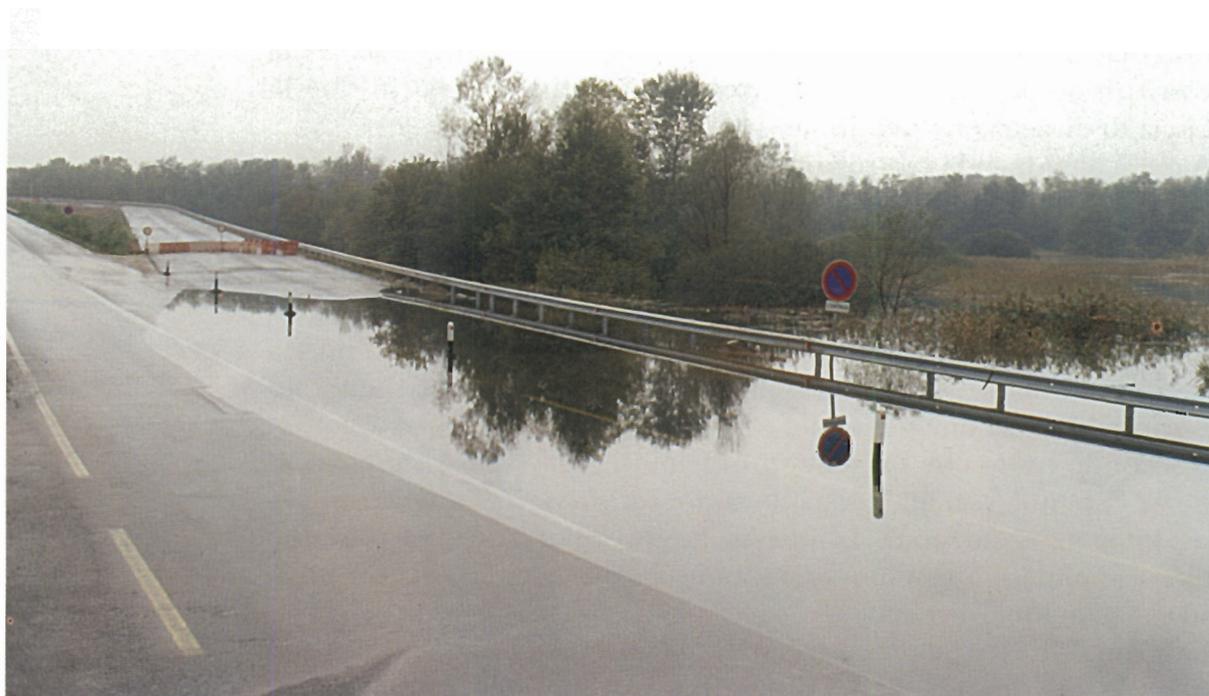
*Strada S.S. 494
"Vigevanese"
nell'ottobre 1993*

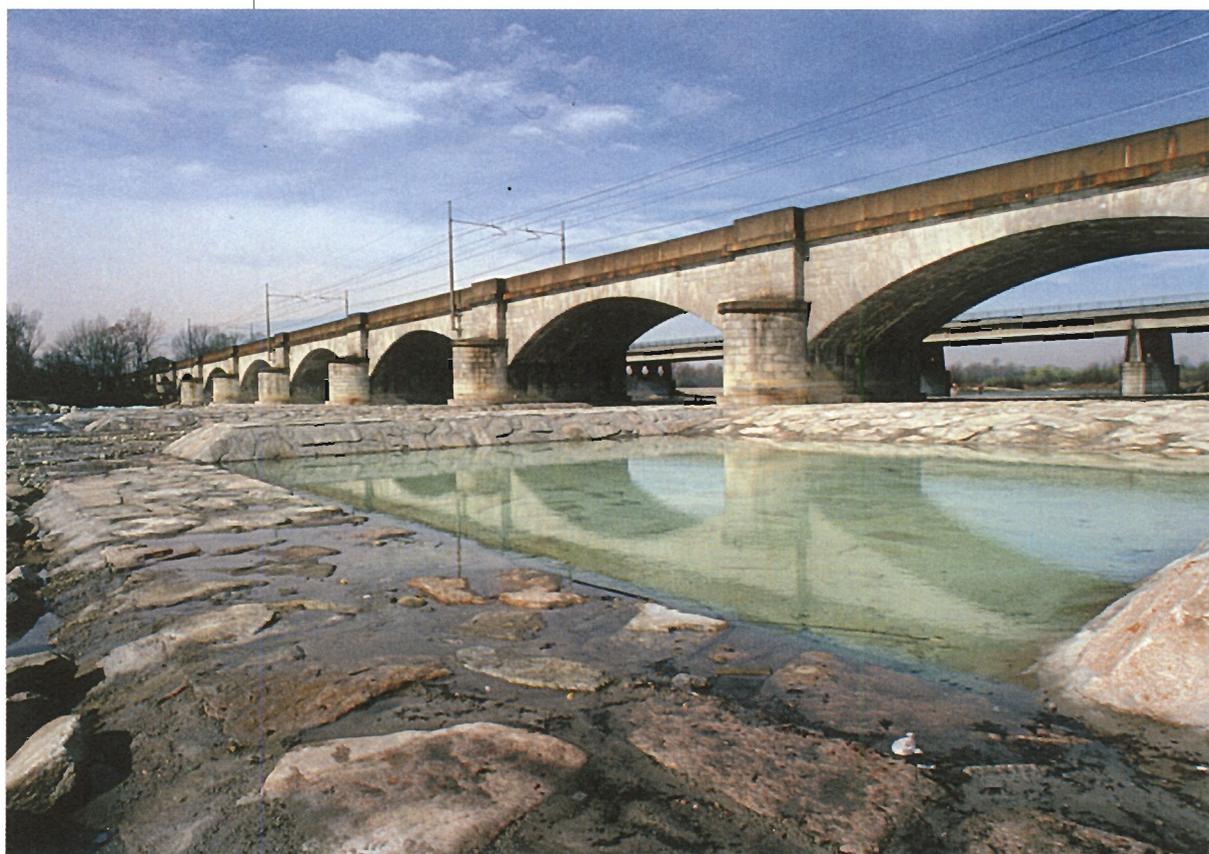
*Ponte della S.S. 11
La soglia troppo alta
impedisce il passaggio
del materiale
trasportato dal fiume*

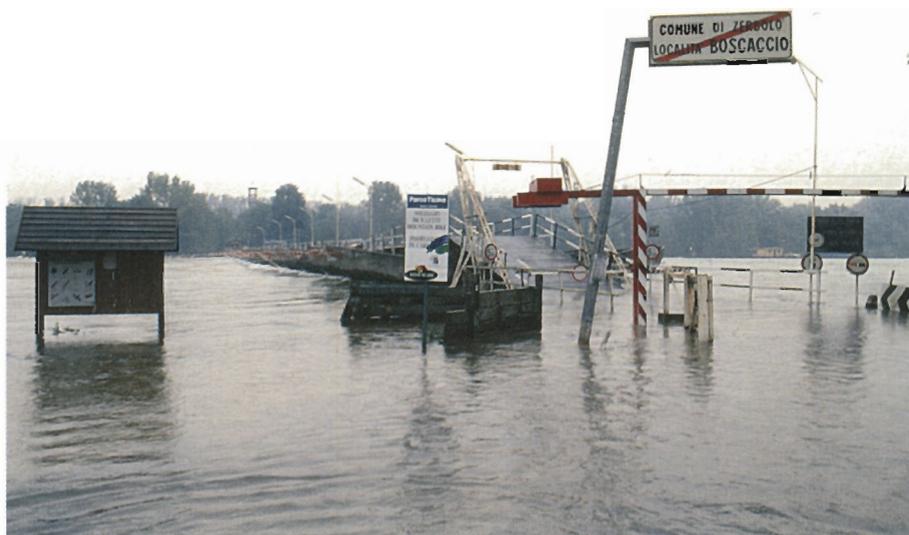
Ponte di barche di Bereguardo nell'ottobre 1993

D'altro canto, la riduzione della sezione dell'alveo nella zona dell'attraversamento causa notevoli accumuli di materiale ghiaioso: il ponte, poggiando sulla ghiaia, risente di un deterioramento piuttosto rapido

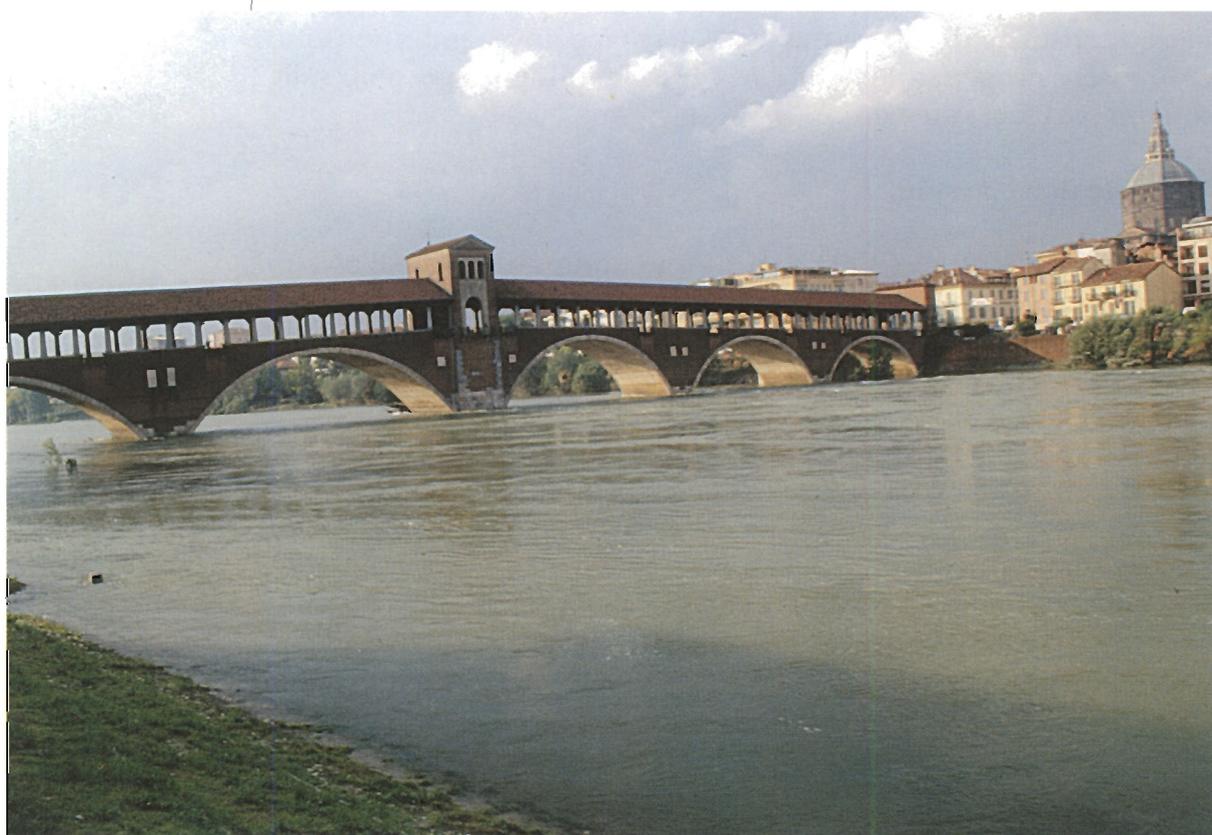
*Ponte Vecchio di Pavia
nell'ottobre 1993.*

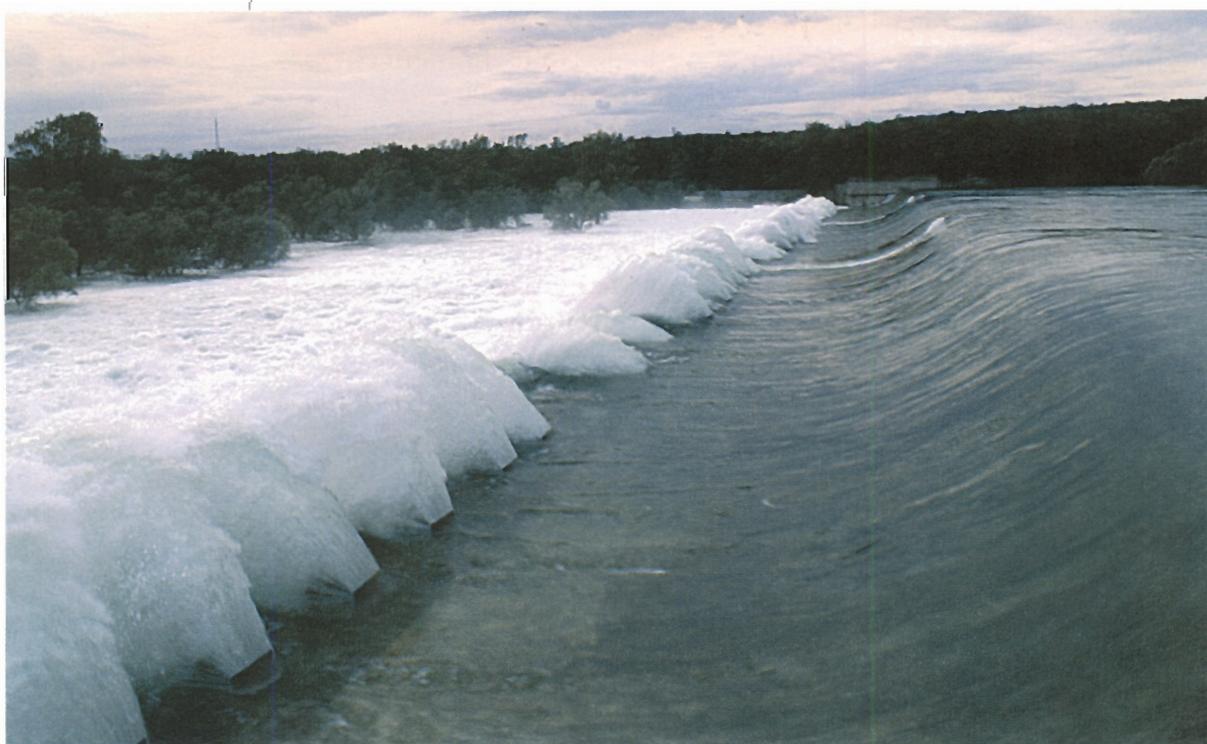
*Diga del Panperduto
nell'ottobre 1993.*

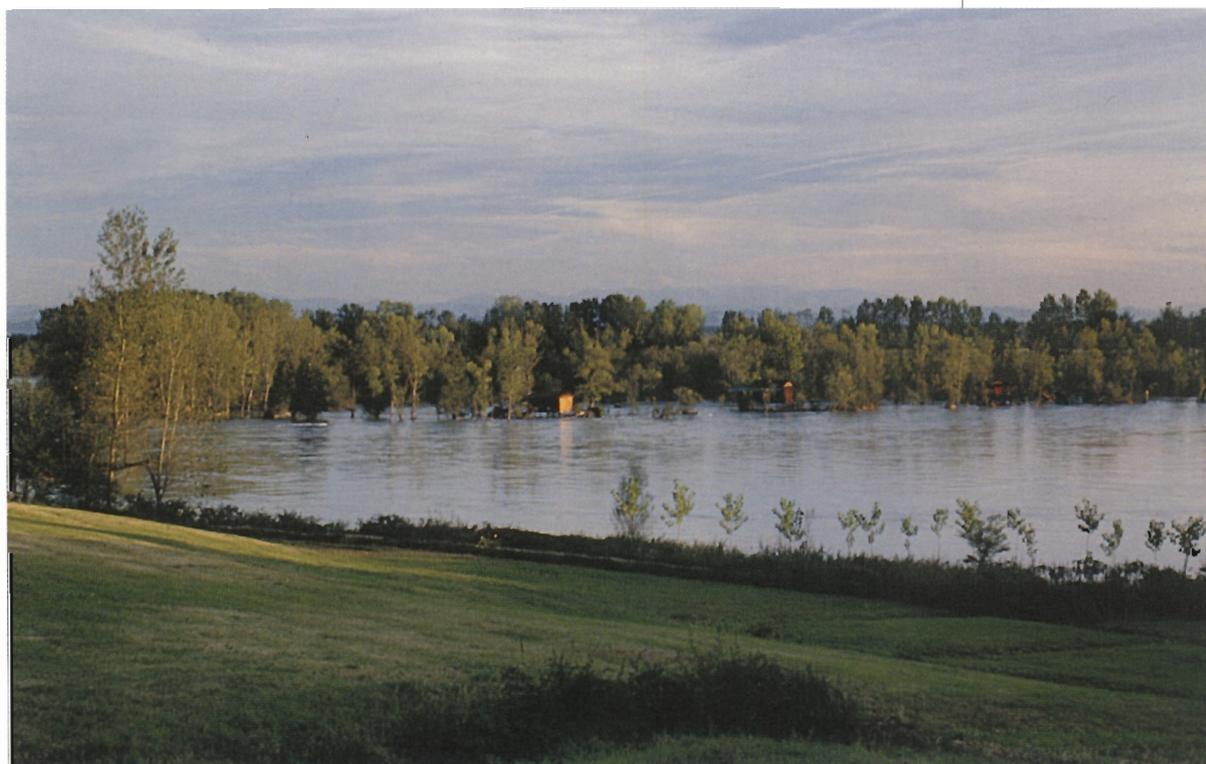
*Il Ticino presso Torre
d'Isola nell'ottobre 1993*
