La qualità delle acque del Ticino

10 anni di monitoraggio

2011

Parco Ticino Lombardo
Sviluppo sostenibile,
tutela della biodiversità
e dell'ambiente, qualità della vita

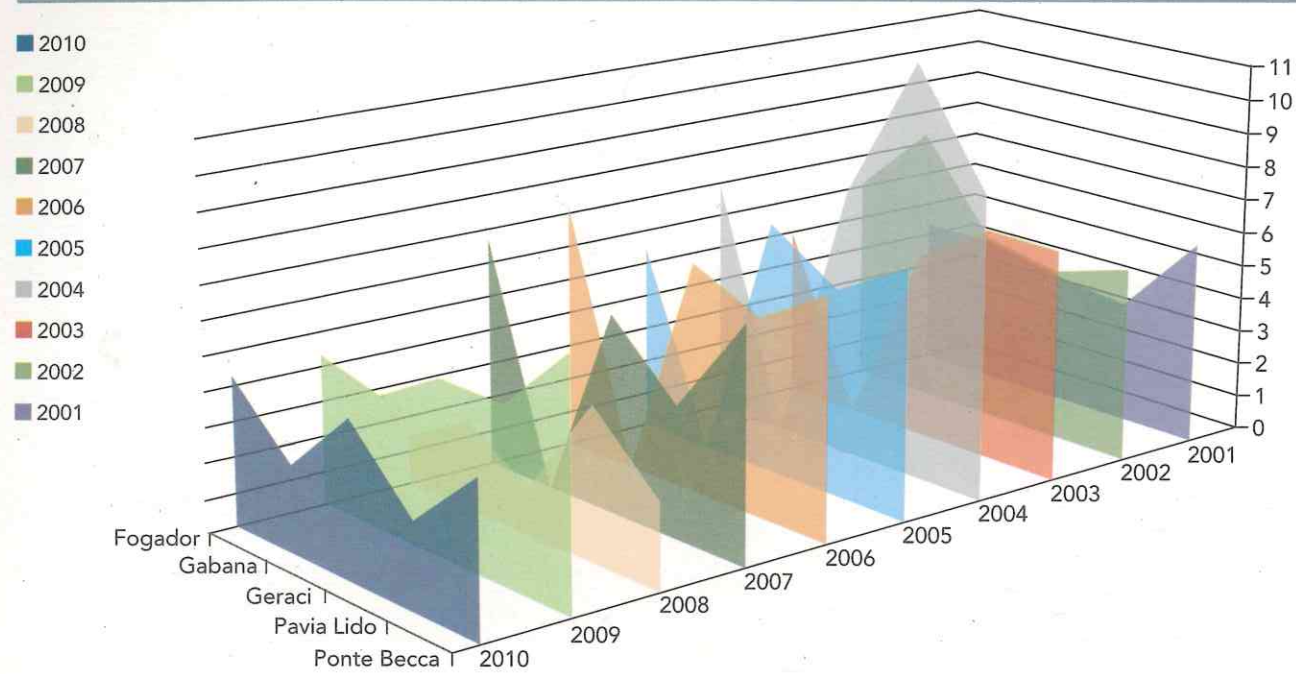
Andamento del parametro COD

Parametro	Livello I	Livello II	Livello III	Livello IV	Livello V
COD (O ₂ mg/L)	< 5	< 10	< 15	< 25	> 25
GIUDIZIO	Elevato	Buono	Sufficiente	Scadente	Pessimo

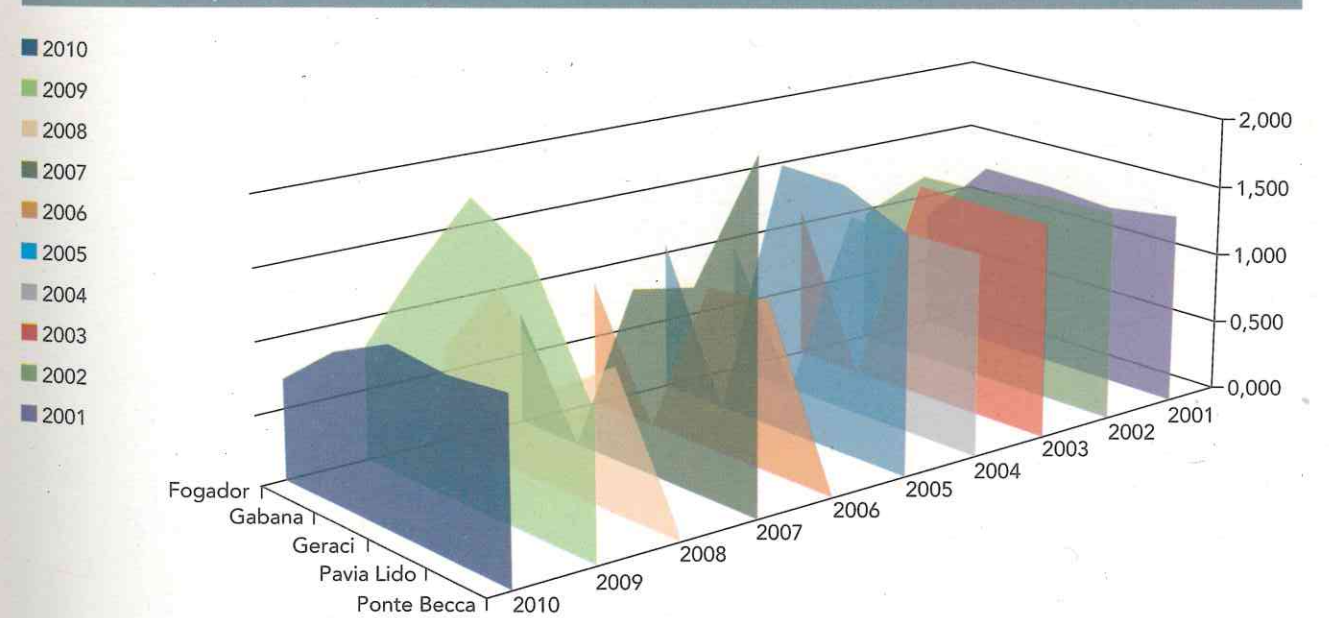
Andamento del parametro Azoto nitrico

Parametro	Livello I	Livello II	Livello III	Livello IV	Livello V
NO ₃ - N (N mg/L)	< 0,3	< 1,5	< 5	< 10	> 10
GIUDIZIO	Elevato	Buono	Sufficiente	Scadente	Pessimo

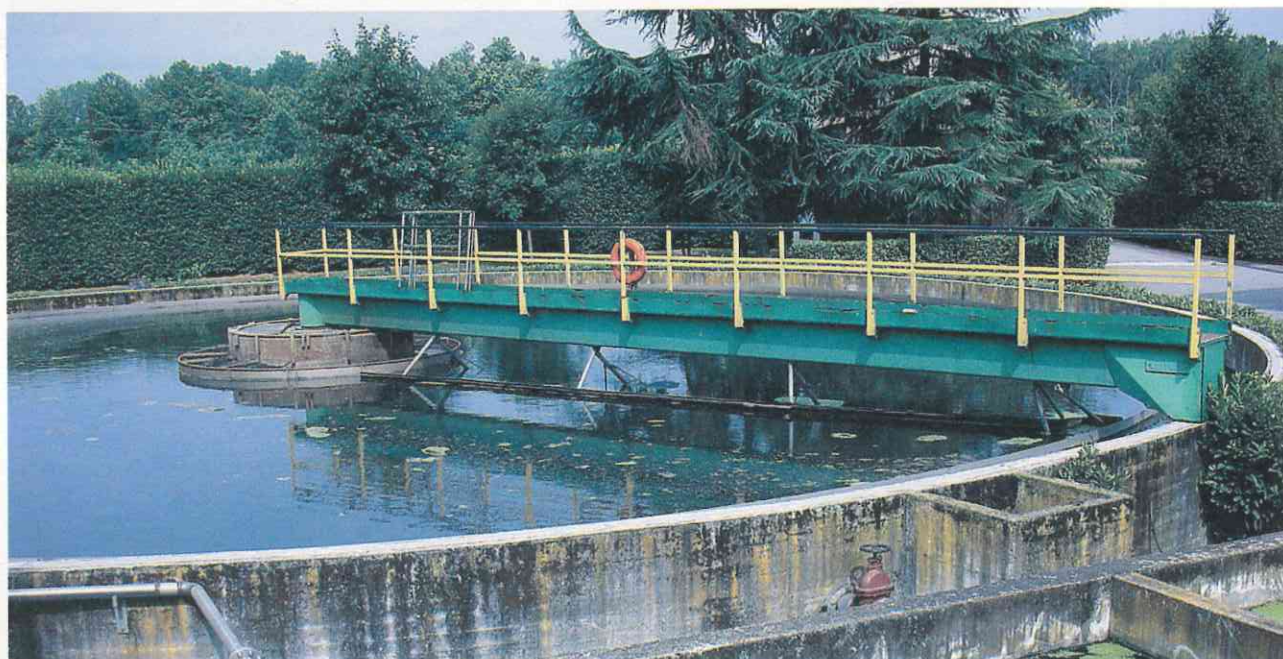
Fig. 1.9.1. - Depuratore di Turbigo

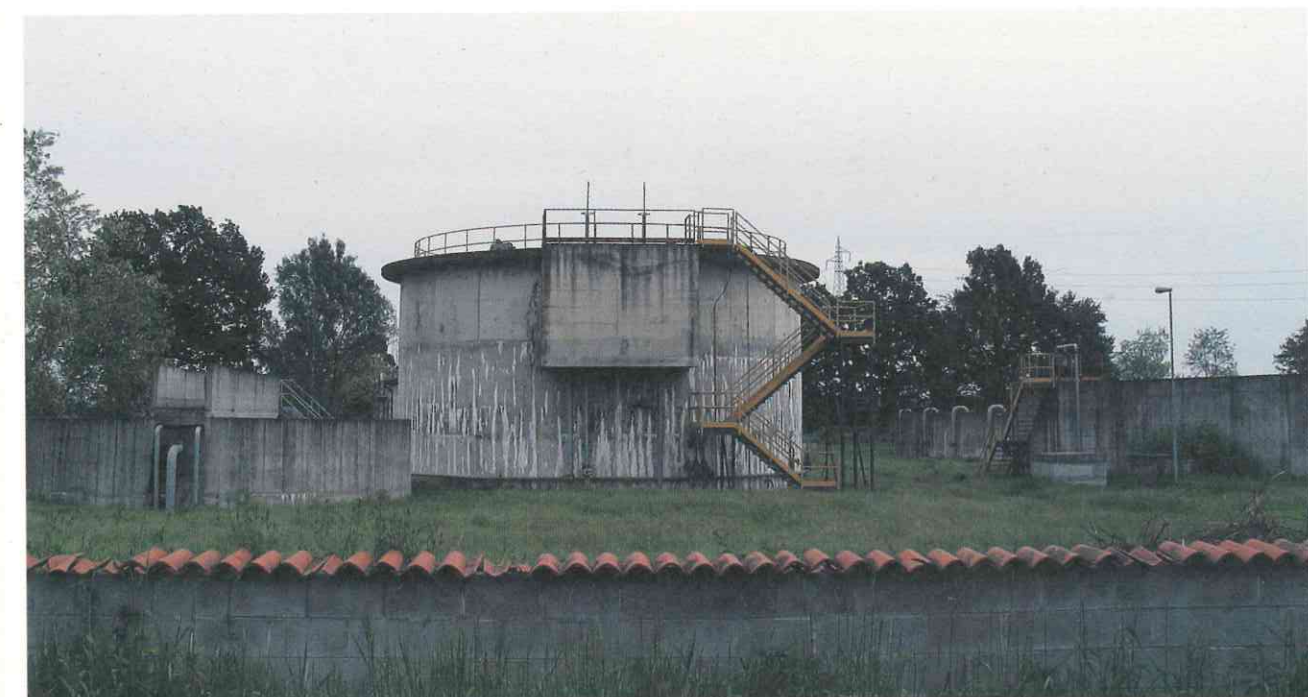
Fig. 1.14.3. - Depuratore di Garlasco

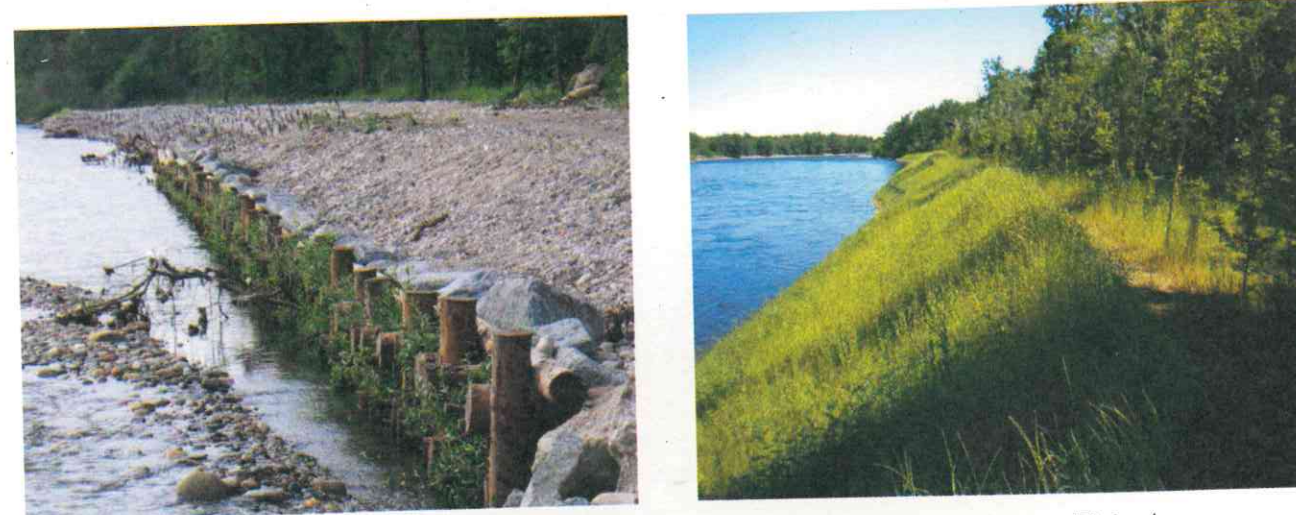
Fig. 2.3.1. - Difesa spondale (Trecate) e difesa in fase di riambientazione (Marano Ticino)

Le difese spondali sul Fiume Ticino sono un tipico esempio di come l'applicazione di tecnologie adeguate possa ridurre notevolmente l'impatto delle opere sull'ambiente. Sino all'anno 2000 le difese spondali sono state realizzate quasi esclusivamente mediante l'utilizzo di massi ciclopici a rivestimento della riva, spesso con pendenze molto ripide e con i massi disposti regolarmente a formare una sorta di muro continuo. Tali difese sono difficilmente riambientabili, in quanto la vegetazione spontanea stenta a crescere tra le esigue fessure esistenti tra i massi. Inoltre la superficie liscia, spoglia di vegetazione, non offre ostacolo alla corrente, mentre una riva ricca di vegetazione rallenta il deflusso delle acque, mitigando in tal modo gli effetti erosivi della corrente anche nelle zone poste a valle delle difese.

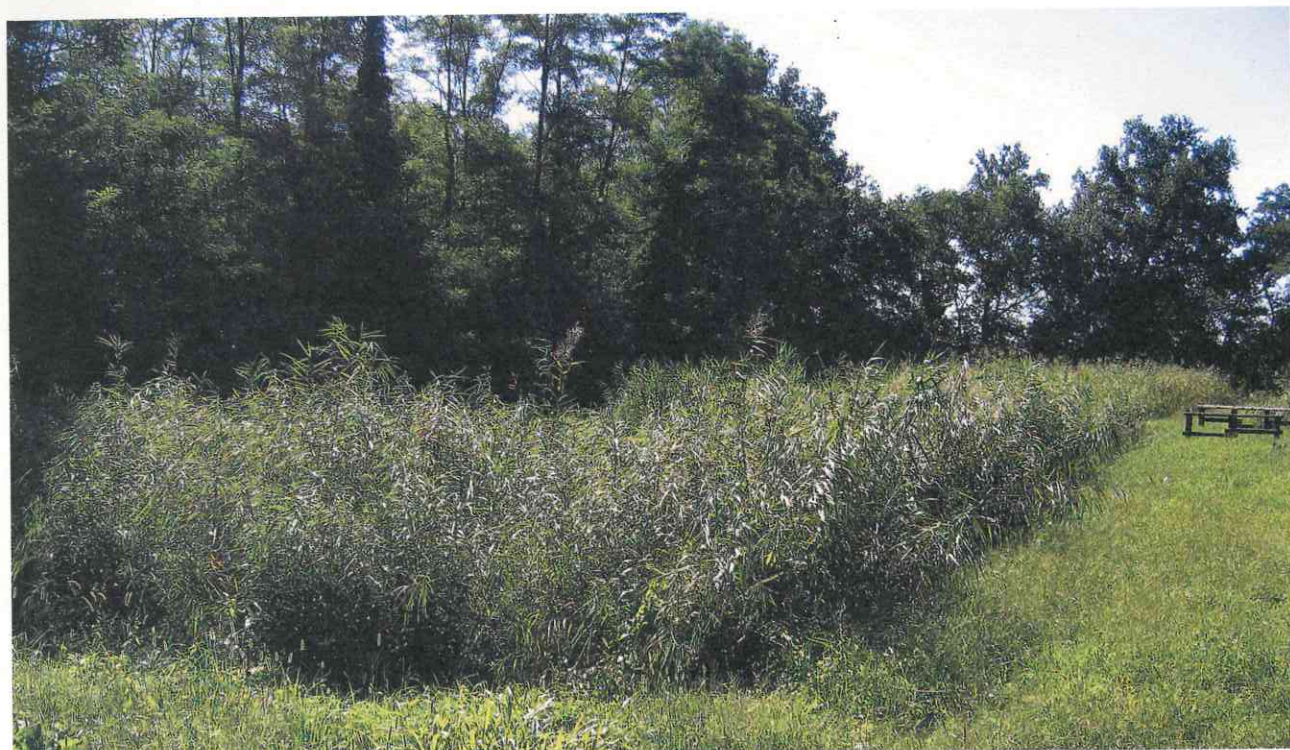
Fig. 4.1. - Particolare dei bacini di fitodepurazione dell'impianto di Vizzola Ticino

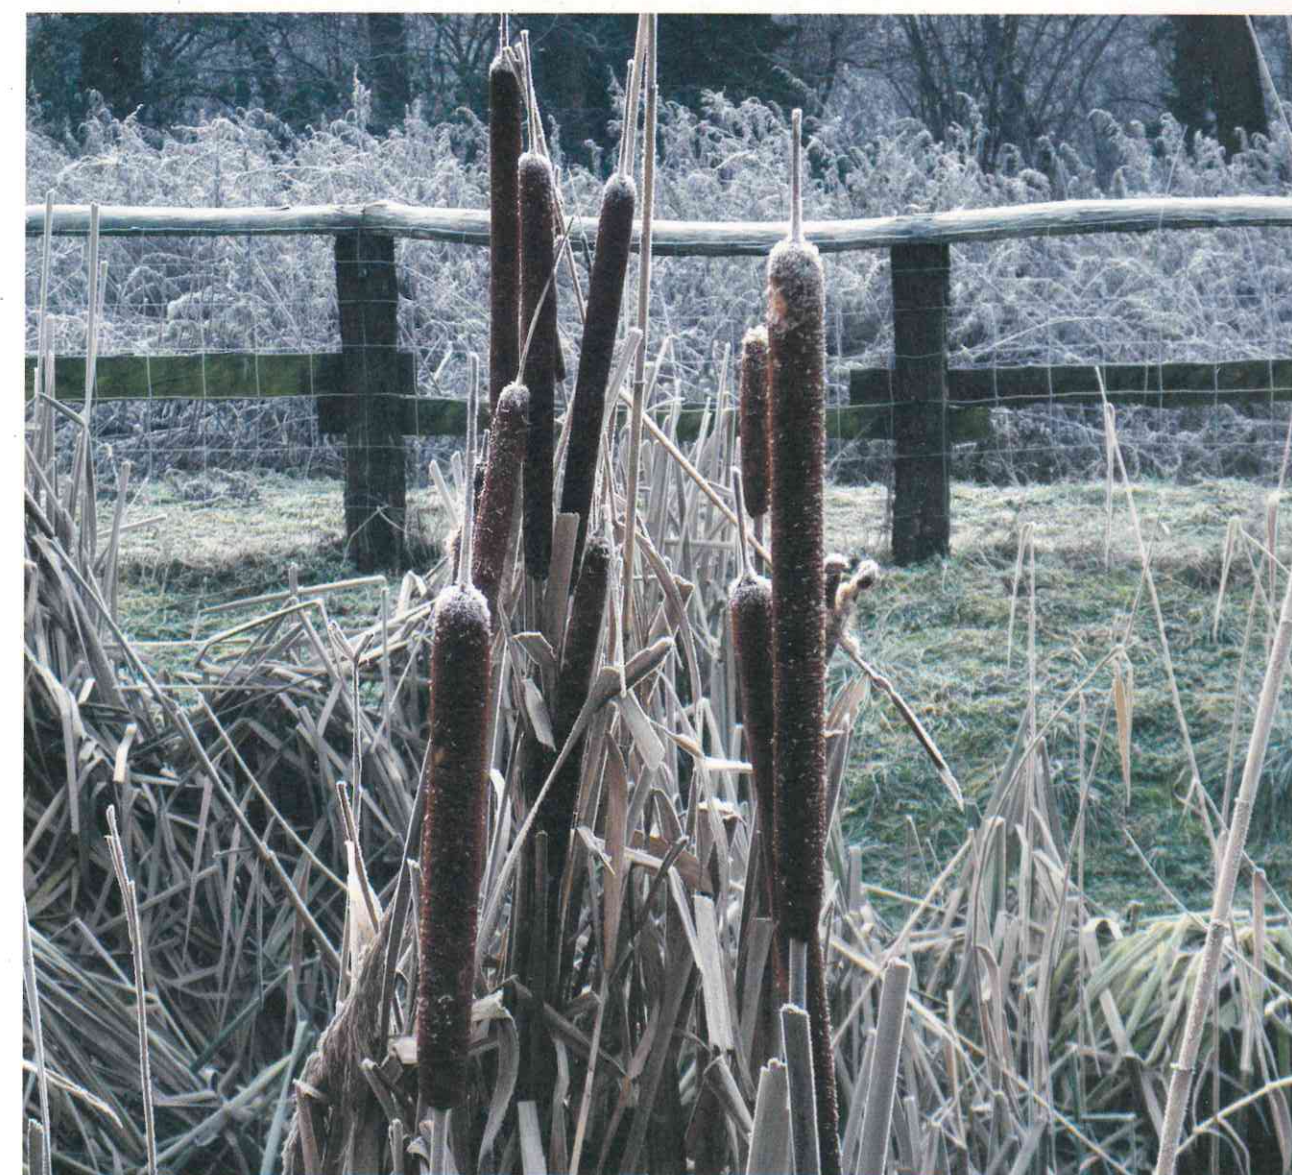
Fig. 4.4. - Assetto invernale dell'impianto

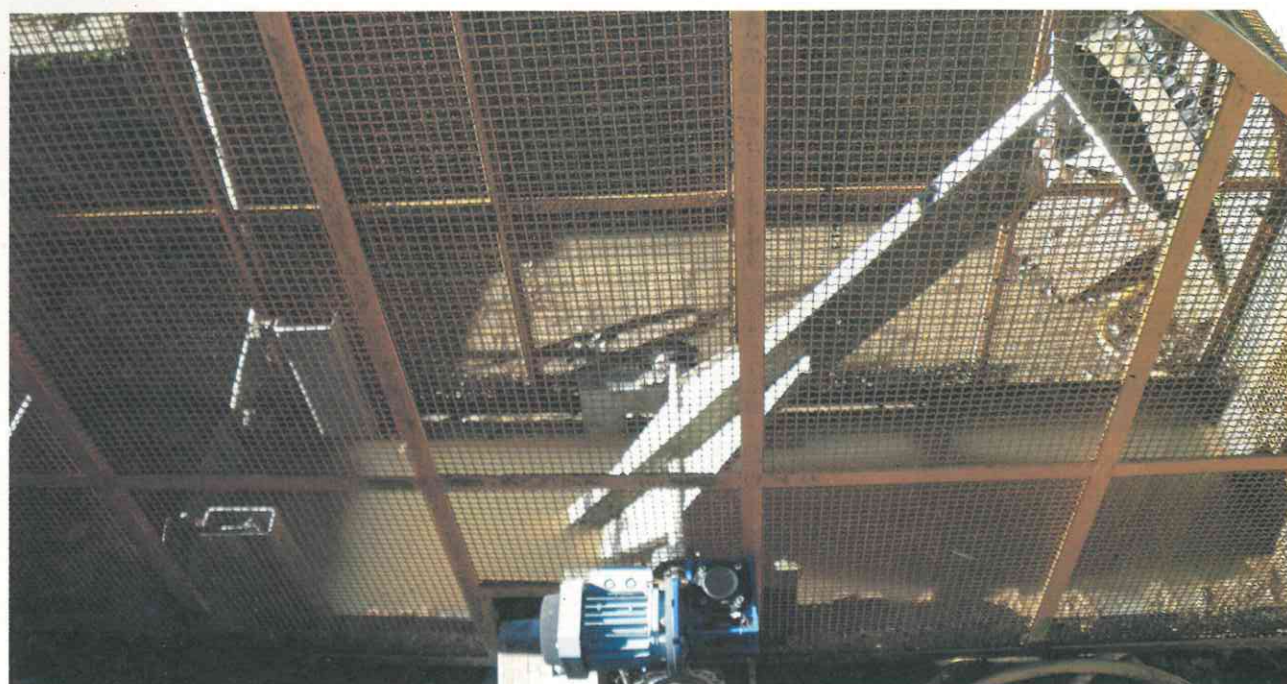
Fig. 4.5. - Griglia bloccata

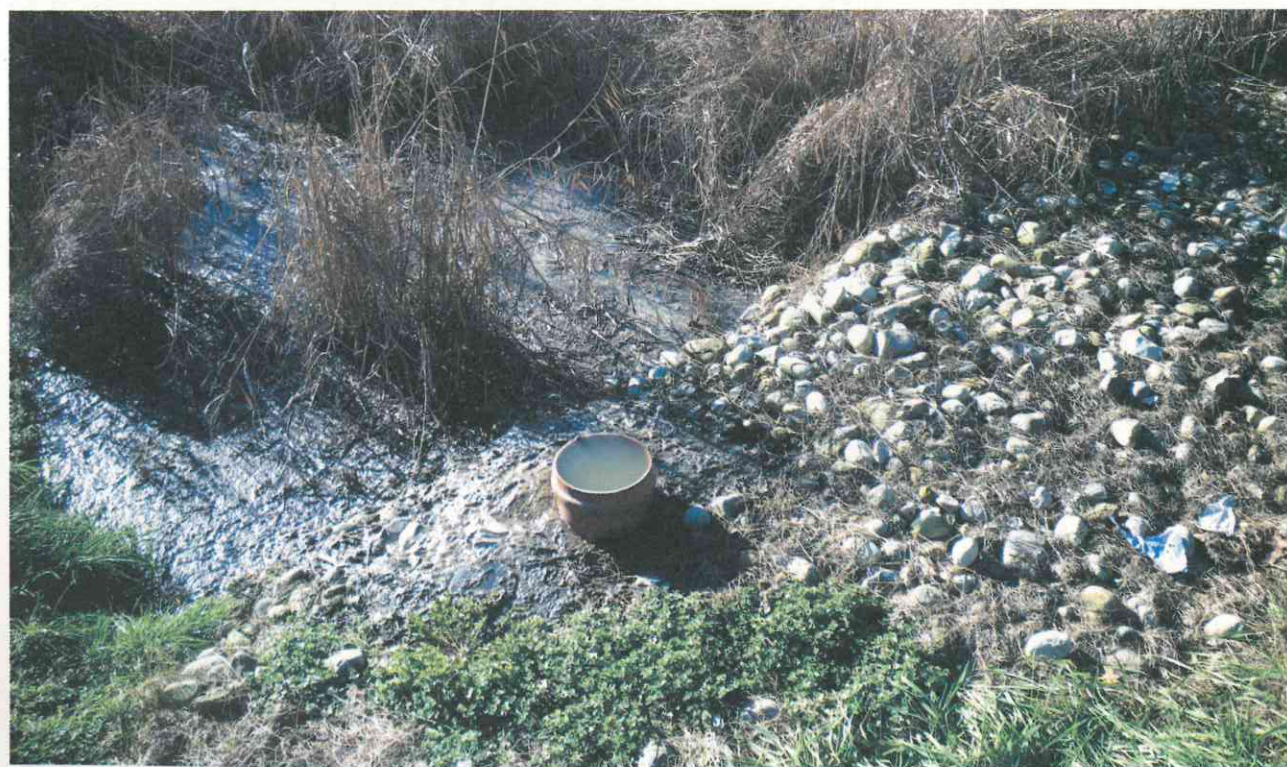
Fig. 4.6. - Formazione di flusso superficiale a seguito dello stallo del sistema

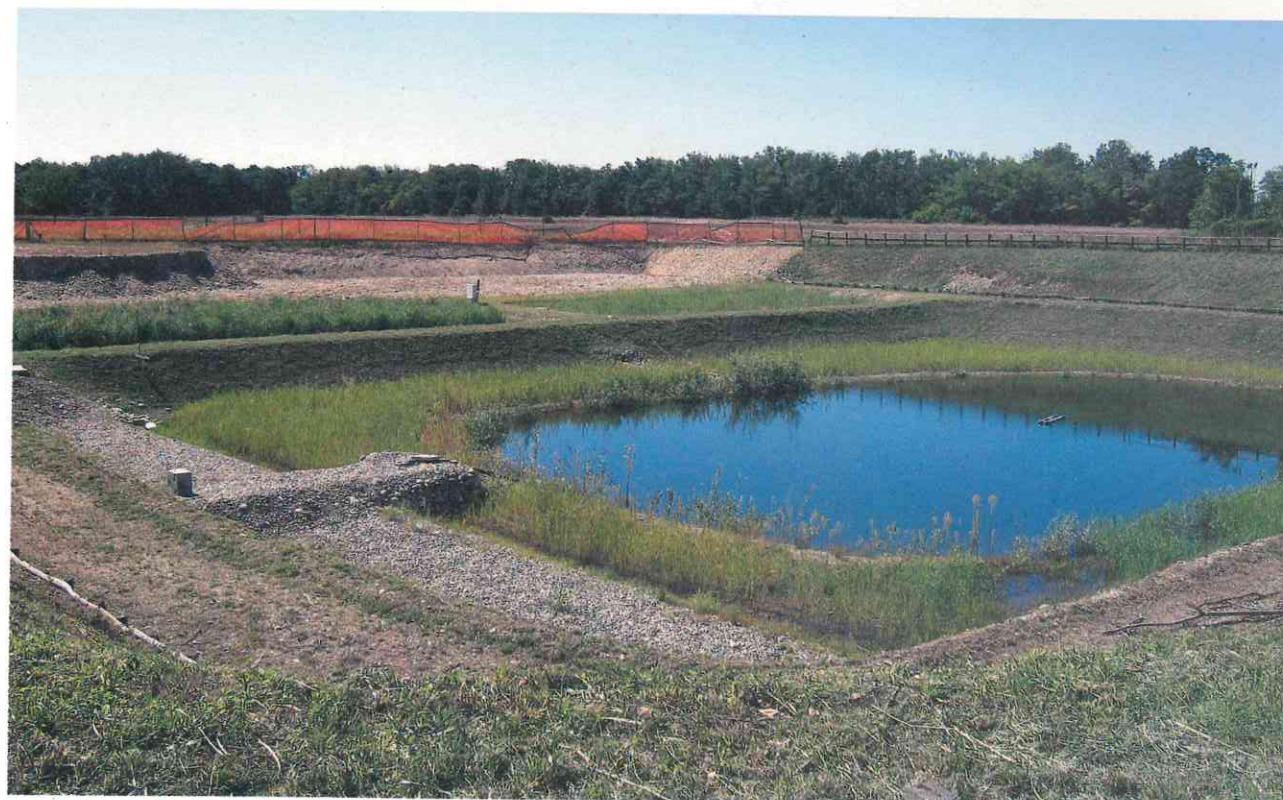
Fig. 4.7. - Particolare dei bacini di fitodepurazione dell'impianto di Vizzola Ticino - Trade Center

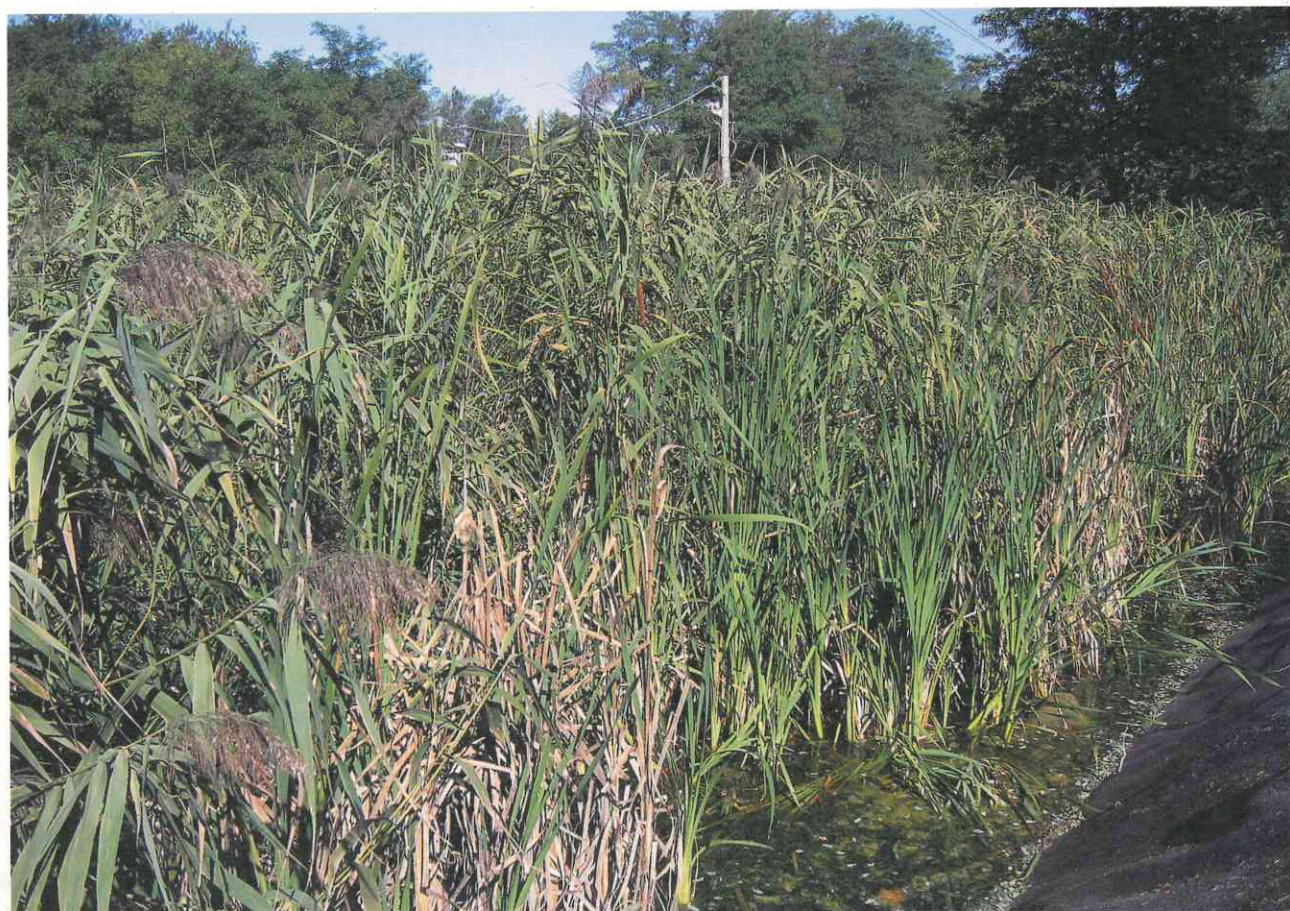
Fig. 4.10. - Particolare del bacino di fitodepurazione dell'impianto di Nosate

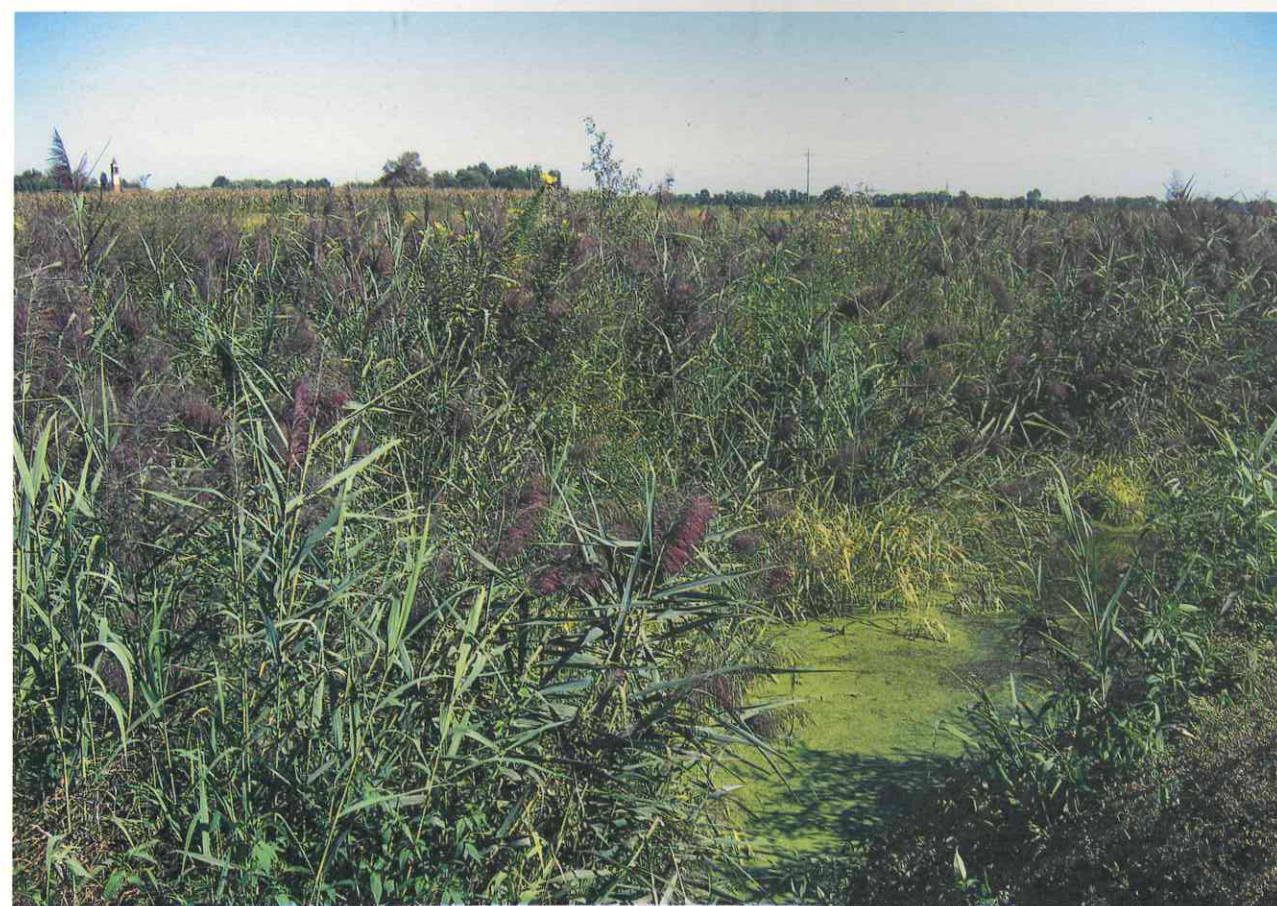
Fig. 4.13. - Particolare del bacino di fitodepurazione dell'impianto di Cassolnovo

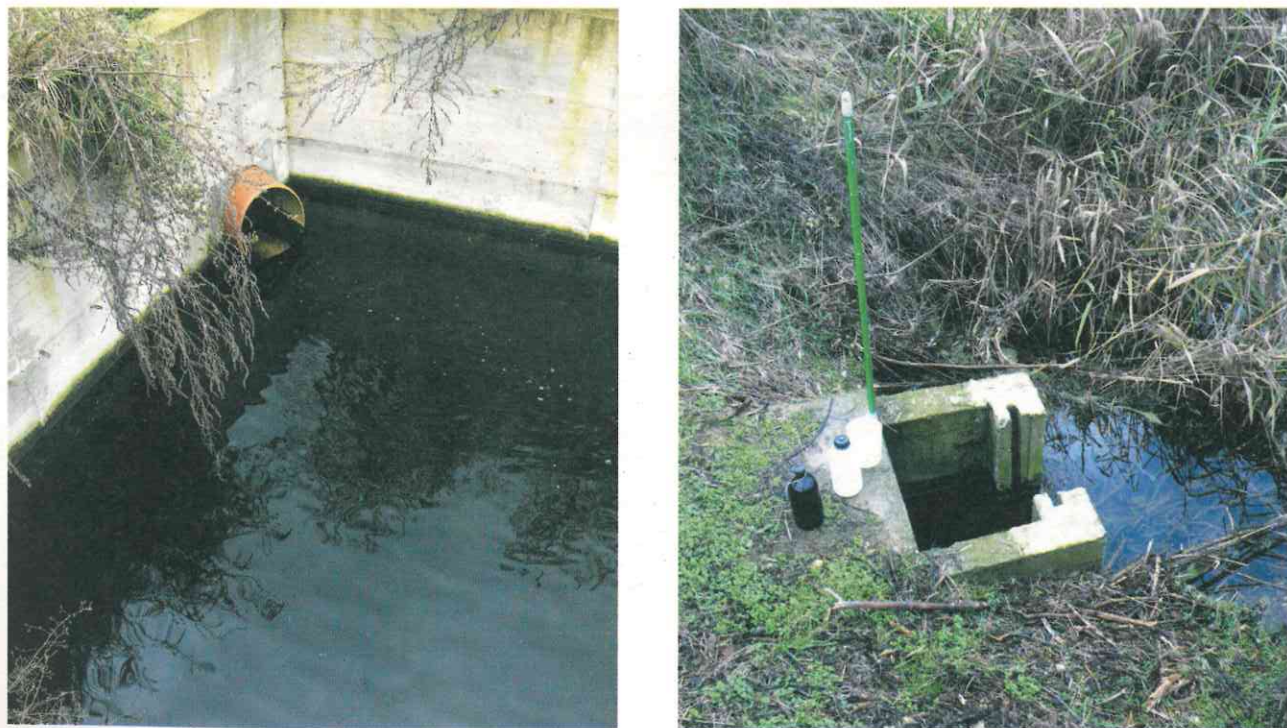
Fig. 4.14. - Punto di campionamento in ingresso (Cas1) e in uscita (Cas2) della fase di fitodepurazione.

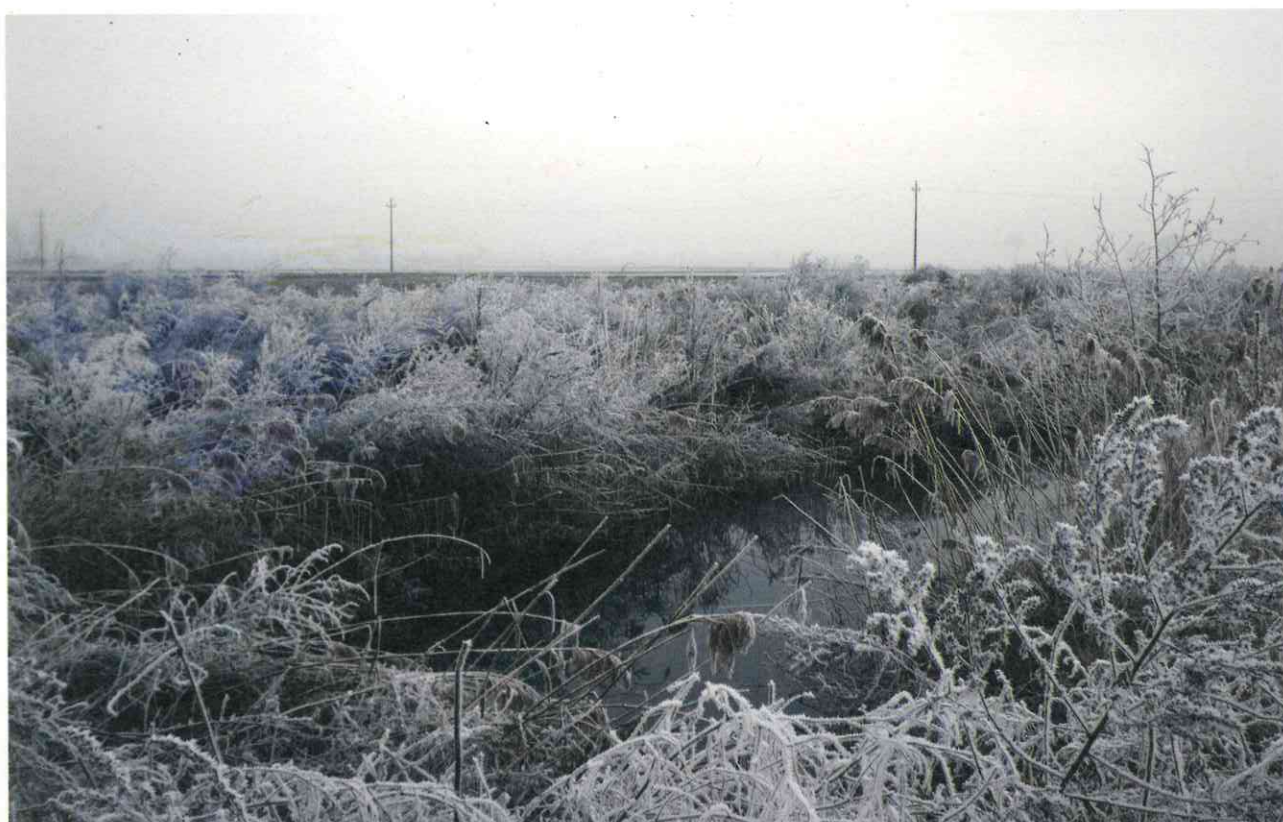
Fig. 4.15. - Assetto invernale dell'impianto di Cassolnovo
